Høylandssjøen 46, 5378 KLOKKARVIK

**Idyllisk fritidsbolig i naturskjønne  
omgivelser, like ved  
Høylandsvika!|Solfylt eiendom!**

Selveier fritidsbolig (hytte)  
Høylandssjøen 46  
5378 Klokkekarvik

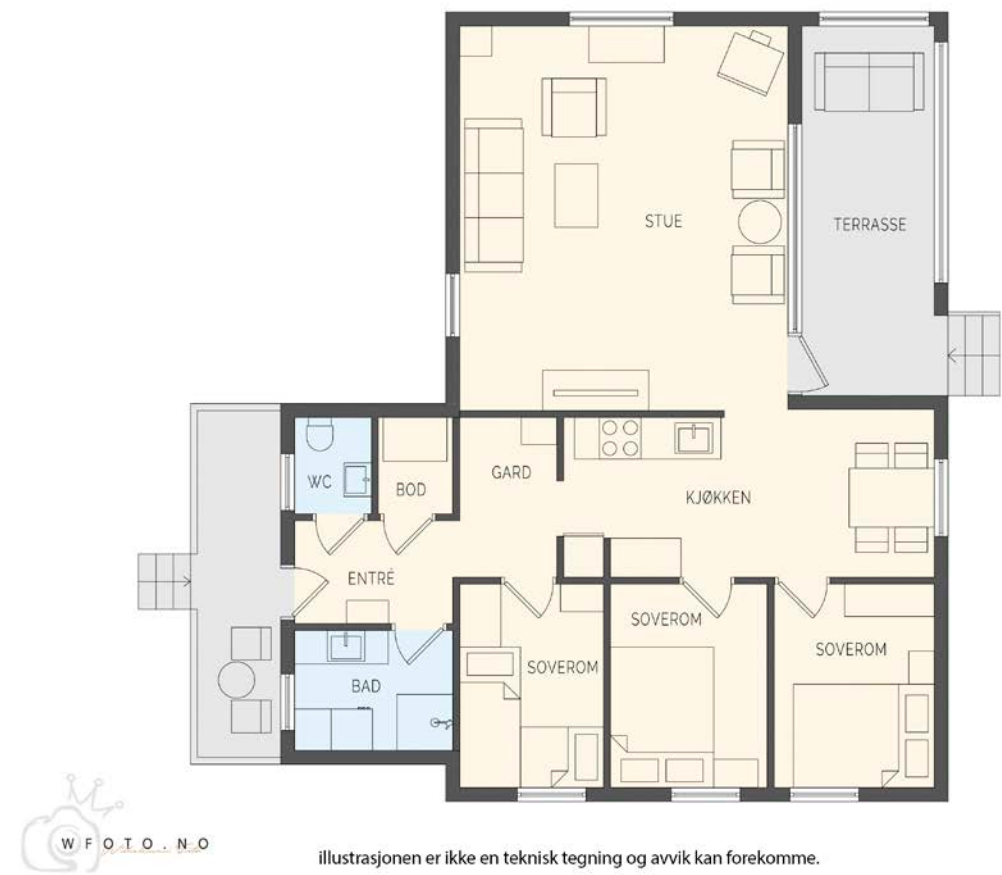
1. etasje

# Plantegning:

Plantegningen er ikke i målestokk og noe avvik kan forekomme.
