Maren Stagrims vei 3G, 1930 AURSKOG

**Lys og pen leilighet fra 2008 og i  
2. etg I Gjennomgående  
planløsning I Solrik balkong I  
P-plass i felles rekkegarasje**

# Tilstandsrapport

## LEILIGHET

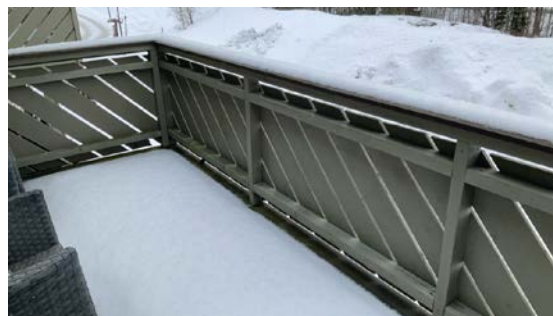
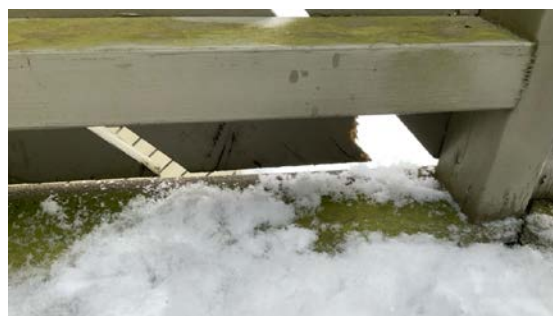
- Balkonger/terrasse er snødekt og derfor ikke nærmere vurdert.
- Det er påvist fukt-/råteskader i konstruksjonen.
- Det er værslitt/oppsprukket trevirke/trepaneler.
- Konstruksjonene har skjevheter.

Det er påvist råteskader i rekkverksbord.

- Råteskadet trekledning må skiftes ut.
- Lokal utbedring må utføres.
- Det bør foretas nærmere undersøkelser av balkong/terrasser når den er snøfri.

Balkongen bør rehabiliteres og råteskadet treverk må skiftes ut for å hindre videre forringelse av konstruksjonen og redusere risiko for personskafe eller ytterligere skader på bygget.  
Balkongen skal rehabiliteres/utbedres i sameiets regi iht. eier.

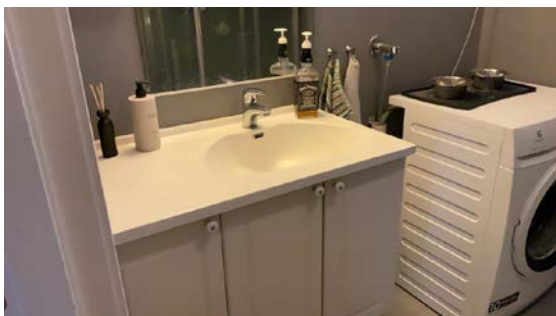
## 2. ETASJE > BAD/WC/VASKEROM

- Det er vindu/dør med ikke fuktbestandige materialer i våtsonen (ved vask, dusj, badekar, osv.), løsningen eller byggematerialet er uegnet.
- Det er uegnede materialer i våtsoner.

- Uegnede materialer må fuktbeskyttes/utskiftes.
- Dersom det ikke gjøres tiltak, kan dette medføre oppfukning, oppsvelling og forringelse av materialer over tid og fuktskader på tilstøtende konstruksjoner.

Det bør fremskaffes dokumentasjon på utført tettesjikt/membran på veggene, da manglende dokumentasjon medfører usikkerhet om veggene fuktsikring og økt risiko for fuktskader i konstruksjonen.

Dør og vindu i våtsonen bør fuktbeskyttes eller byttes til fuktbestandige materialer for å redusere risikoen for vanninntrengning og skader på bygningsdelene.
