Maren Stagrims vei 3G, 1930 AURSKOG

**Lys og pen leilighet fra 2008 og i
2. etg I Gjennomgående
planløsning I Solrik balkong I
P-plass i felles rekkegarasje**

Tilstandsrapport

LEILIGHET

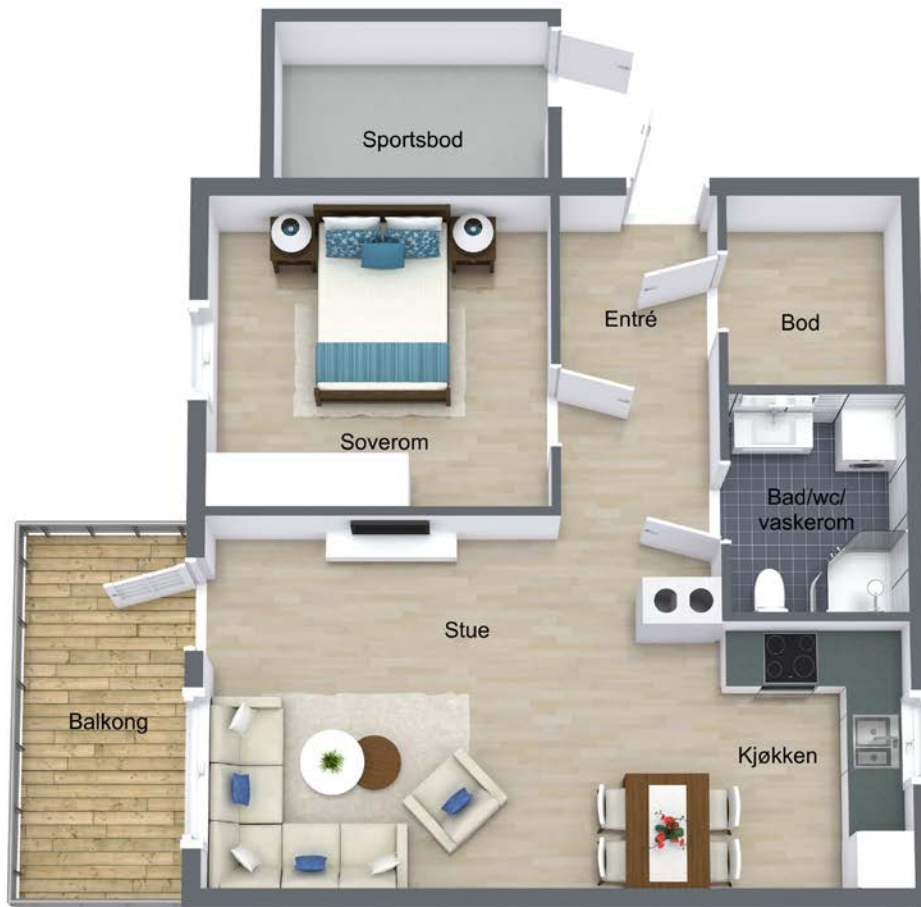
2. etasje

Planskissen er en illustrasjon av boligens planløsning og kan avvike fra bolige

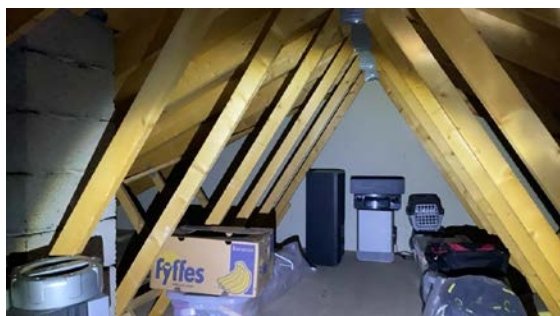
Takkonstruksjonen har W-takstoler i tre/saltakskonstruksjon av tre med kaldloft/kryploft.

Loftet har adkomst via loftsluke med nedfellbar stige.

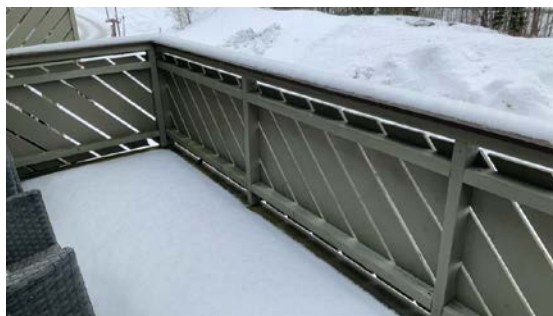
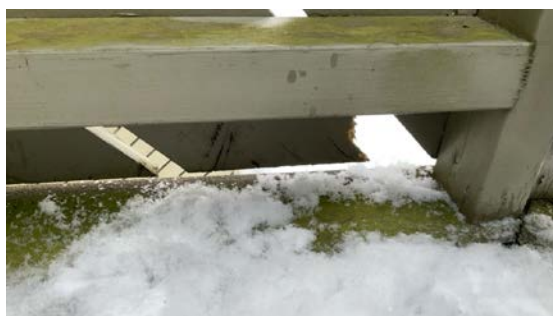
- Balkonger/terrasse er snødekt og derfor ikke nærmere vurdert.
- Det er påvist fukt-/råteskader i konstruksjonen.
- Det er værslitt/oppsprukket trevirke/trepaneler.
- Konstruksjonene har skjevheter.

Det er påvist råteskader i rekkverksbord.

- Råteskadet trekledning må skiftes ut.
- Lokal utbedring må utføres.
- Det bør foretas nærmere undersøkelser av balkong/terrasser når den er snøfri.

Balkongen bør rehabiliteres og råteskadet treverk må skiftes ut for å hindre videre forringelse av konstruksjonen og redusere risiko for personskade eller ytterligere skader på bygget.

Balkongen skal rehabiliteres/utbedres i sameiets regi iht. eier.

Kostnadsestimat: 20 000 - 100 000

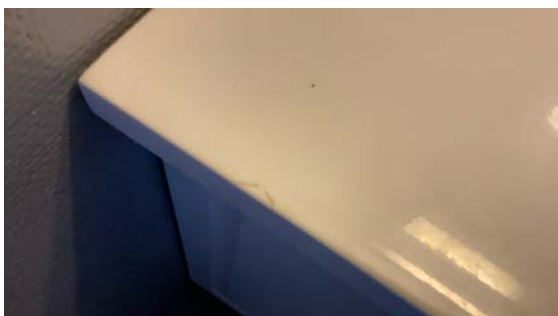
Avvik: Det er en liten avskaling/skade på servanten og det er en liten misfarging i porselenet på servanten.

Det bør vurderes å utbedre skaden og misfargingen på servanten for å hindre videre forringelse og opprettholde funksjon og estetikk. Dersom skaden utvikler seg, kan det føre til ytterligere slitasje og behov for utskifting av servanten på sikt.

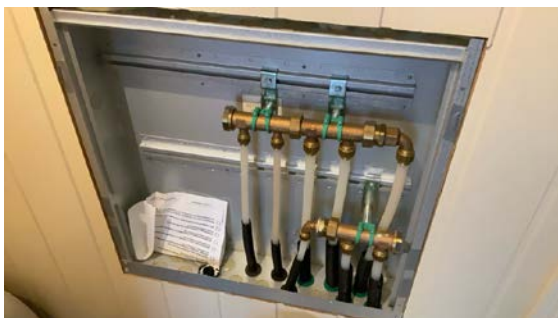
Innvendige vannledninger er av plast (rør i rør). Fra byggeåret. Det er besiktiget i rørskap.

Hovedstoppekran er plassert i kjøkkenbenken.

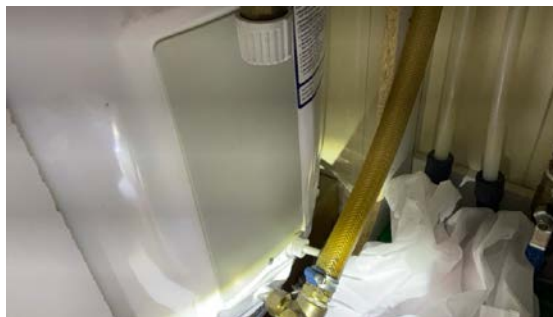
Avvik: Det er ikke påvist tilfredsstillende avrenning eller annen kompenserende løsning fra varmtvannstank. Det er ikke påvist tilfredsstillende el-tilkobling av varmtvannstank iht. gjeldende forskrift. Iht. dagens forskrift skal varmtvannstank direktekobles (ikke med stikkontakt). Iht. dagens forskrift skal det være lekkasjevarsler og automatisk vannstoppesystem ved varmtvannstank når denne ikke er plassert i fuktsikkert rom med sluk, for å begrense skadene ved eventuell lekkasje.

Det bør monteres lekkasjestopper eller lignende tiltak for å hindre vannskader ved eventuell lekkasje, da plassering i kjøkkenskap uten sluk medfører økt fare for skade på omkringliggende konstruksjoner.

Det bør etableres tilfredsstillende el-tilkobling etter gjeldende forskrift for å redusere risiko for varmegang og brann.

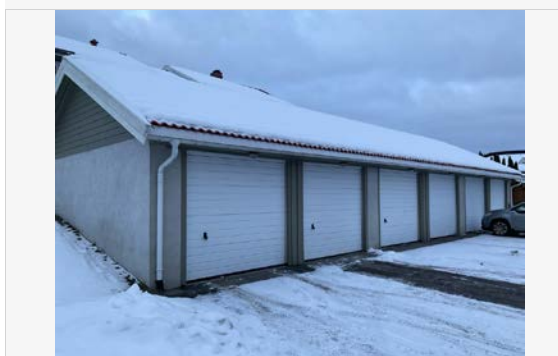
Garasjeplass i felles garasjerekke

Biloppstilling-/lagringsplass.
