Velkommen til Smedgata 35B!

Smedgata 35B

Sammendrag av boligens tilstand

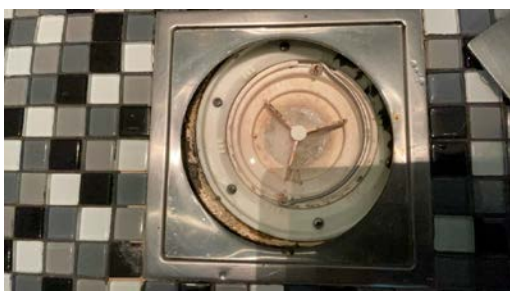
2. ETASJE > BAD

🕒 TG 2 Sanitærutstyr og innredning

- Det er ikke påvist tilfredsstillende løsning for å synliggjøre lekkasje fra innebygget systerne.
- Det er påvist skader på innredning.

Det er en skade på servanten, og en liten skade på servantskapet.

- Lokal utbedring må utføres.
- Uten dreneringsløsning/lekkasjesikring kan lekkasjer pågå over lang tid uten å bli oppdaget. Dette kan føre til omfattende fuktskader i omkringliggende byggematerialer.

Det anbefales å lage en lekkasjeåpning under toalettet.

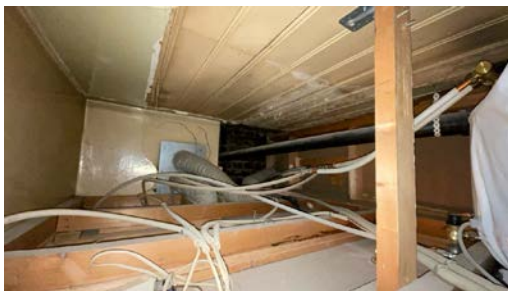
TG 2 Avløpsrør

Vurdering av avvik:

- Det er avvik:

- Tiltak:

Det må gjøres nærmere undersøkelser. Det bør påregnes å montere brannmansjetter mellom etasjeskillere.

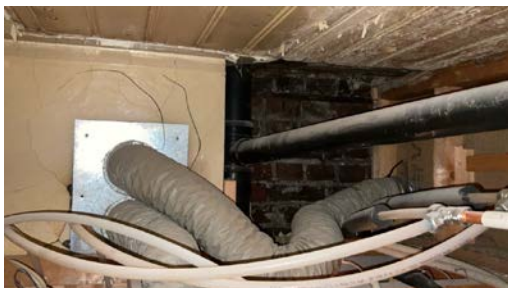
TG 2 Ventilasjon

Vurdering av avvik:

- Det er avvik:

- Det bør etableres tilfredsstillende tilluft til våtrom f.eks. luftespalte ved dør e.l.
- Elektrisk avtrekksvifte bør monteres for å lukke avviket.

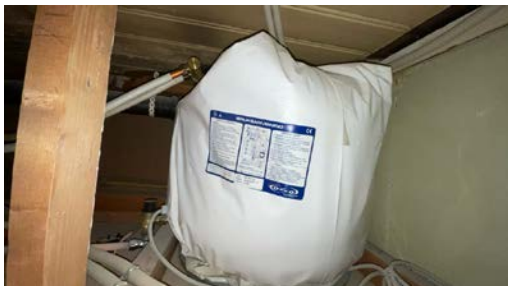
Vurdering av avvik:

Bereider er ikke lekkasjesikret med automatisk vannstopventil.

- Det bør etableres tilfredsstillende avrenning eller lekkasjesikring ved varmtvannstank.
- Det bør etableres tilfredsstillende el-tilkobling etter gjeldende forskrift.

Det anbefales å montere lekkasjestopper på berederen.
