Salgsobjekt: Fritidseiendom
Eierform: Eiet
Byggeår: 1956
BRA-i/BRA Total 31/31 kvm
Tomtstr.: 100 m²
Soverom: 1
Antall rom: 2
Gnr./bnr. Gnr. 34, bnr. 96
Oppdragsnr.: 1501250052

Svensdalen 17 - Ditt nye hytteparadis?

Tilstandsrapport

FRITIDSBOLIG

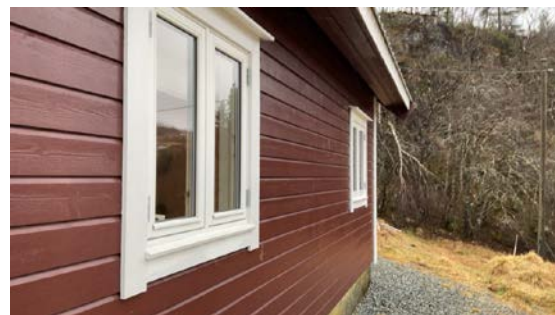
TG 1 Vinduer

Malte trevinduer med to lags glass.
Vinduer er i god stand.
