# Svensdalen 17 - Din neste hytte?

Leif Arne Boge

# Tilstandsrapport

## FRITIDSBOLIG

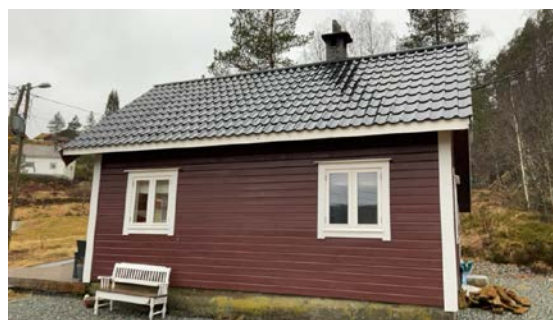
Tak er teknet med metallplater.

### TG 2 Nedløp og beslag

Det er ikke montert takrenner eller nedløp på hytten.

Tiltak: Det må foretas tiltak for å lukke avviket. For å få tilstandsgrad 1 må det monteres takrenne og nedløp med bortledning av tak vann fra bygningen.

- Det må foretas tiltak for å lukke avviket.

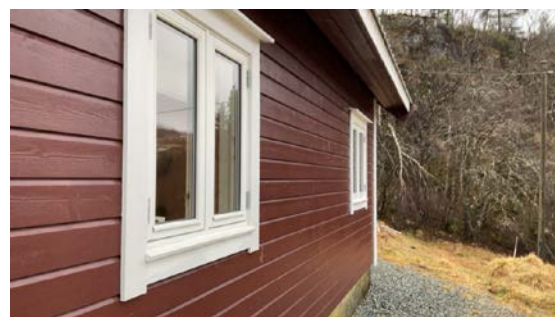
## TG 1 Vinduer

Malte trevinduer med to lags glass.  
Vinduer er i god stand.
