# Gimlekollen-Lekker enebolig med sjeldent nydelig utsikt - Solrike uteområder - Garasje

| Tilstandsrapport ..... | 44 |

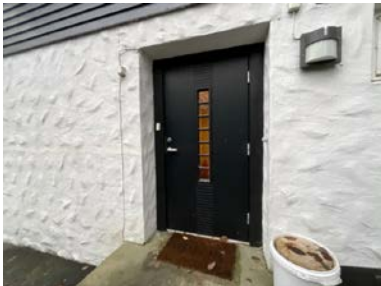
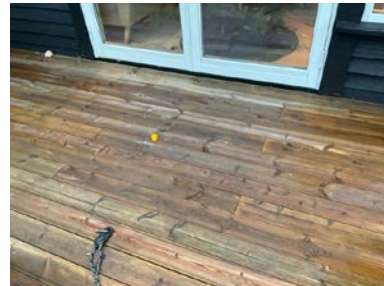
Normalt vedlikehold (vask og maling) må forventes da døren er plassert utsatt til.

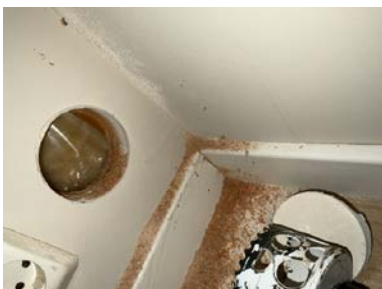
Bakkant av boligen ligger under terreng. Det er ved hulltaking målt 18,6 prosent i treverket, dette er helt på grensen hvor skader kan oppstå. Hulltaking er foretatt i stue. Det er nå ingen tegn på skade, men det anbefales å gjøre tiltak da fukt på sikt kan resultere i mugg/sopp i underetasjen.

- Det er gjennom hulltaking påvist høyt fuktnivå inne i trekonstruksjonen i hulltakingen, men ikke påvist fuktskader i dette området. Høy luftfuktighet kan over tid føre til muggvekst eller sverting av materialer. Samtidig kan materialer og konstruksjoner bli ødelagt.
- Ved hulltaking ble det påvist at vegg mot terreng er utført med dampspærre, dette er ikke en anbefalt løsning. Eier opplyser at den påførte veggen ble satt opp for ca 15 år siden, eier har ikke oppdaget noe tegn til lukt eller fuktighet i deres eie.
- Ved søk etter fukt i boden er det økende mot gulvet, dette indikerer at det er noe fuktopptrekk fra grunnen. Avviket gjør at bodene ikke bør kles inne med panel eller plater. Det vil da kunne oppstå mugg og fukt.

Plast på veggen.

- Det påviste fuktnivå gir grunn til å overvåke konstruksjonen jevnlig for å se utvikling over tid, og eventuelt foreta tiltak for å unngå fuktskader.
- Plast mot terreng vil kunne resultere i at fukt fra utsiden lukkes inne i konstruksjonen, med dertil fare for skader i veggen. En må være obs på vann og fukt utenifra og regelmessig holde konstruksjonen under oppsikt for å se etter fukt. Ved renovering av de deler av boligen som ligger under terrenget med påførte vegger bør konstruksjonen bygges opp etter dagens standard, uten plast på innsiden. Holdes videre under oppsikt.

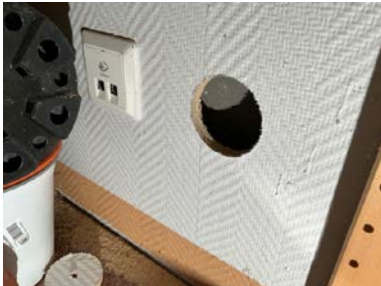
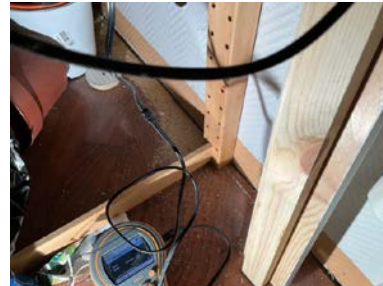
Hulltaking er foretatt uten å påvise unormale forhold. Hulltaking er foretatt i boden. Fuktkvotemåling (vekt%) i konstruksjonen ble målt til 6. Målingen er utført i påforingen da det er vegg av mur.

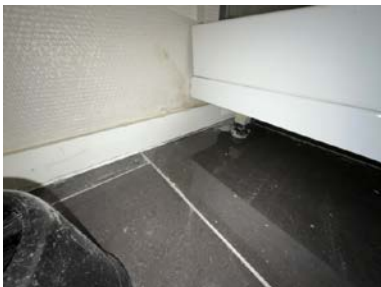
- Det er vindu/dør med ikke fuktbestandige materialer i våtsonen (ved vask, dusj, badekar, osv.), løsningen eller byggematerialet er uegnet.
- Det er uegnede materialer i våtsoner.
- Listverk av tre ned mot gulvet.

Det er ingen synlig membranoppkant på veggene, denne løsningen fungerer kun da det benyttes tett kabinett.

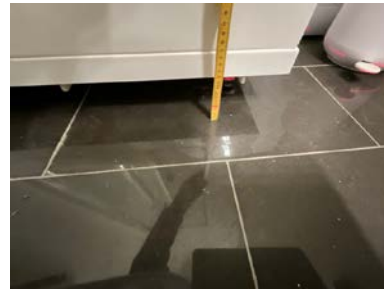
- Det er påvist at flisfuger har riss/sprekker.
- Det er påvist at høydeforskjell fra topp slukrist til gulv/synlig topp membran ved dørterskel er mindre enn 25 mm.
- Det er påvist at noen fliser har bom (hulrom under).

Trelist mot gulvet.

- Overflater må utbedres eller skiftes.
- Til tross for avviket i fall/høydeforskjell til sluk, vil gulvet fortsatt kunne lede vann mot sluket, men med redusert effektivitet. Dette kan potensielt øke risikoen for vannansamling i enkelte områder av badet.

For å lukke avviket må gulvet legges på nytt. Ved renovering av badet påse at det etableres fall til sluk og at gulvet er tilstrekkelig stivt for fliser.

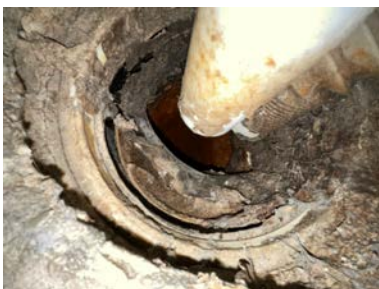
- Det er påvist mangelfull/feil utførelse rundt rørgjennomføringer e.l. som gir fare for fukt i konstruksjonen i våtsone.
- Mer enn halvparten av forventet brukstid er passert på membranløsningen.

- Konsekvensen er at det kan oppstå fuktskader i konstruksjonen bak overflatematerialet. Vann kan trenge inn gjennom utette rørgjennomføringer og forårsake fuktskader ved fukttilførsel gjennom enten bruksvann eller lekkasjevann.

Ved renovering påse at det prosjekteres en løsning som er tilstrekkelig for at lekkasjevann ikke kan renne ut i tilstøtende rom.

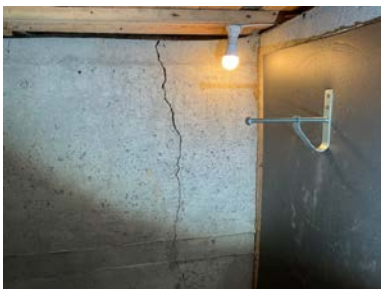
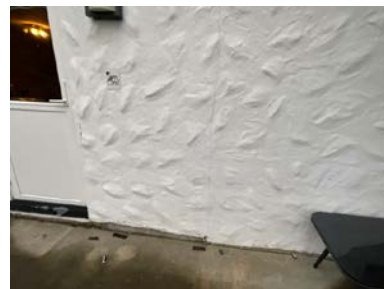
- Grunnmuren har sprekkdannelser.

Spenningsprekker finner du ofte i forbindelse med dører og vinduer. Lange og gjennomgående, for det meste loddrette. Her er det ofte bygningsmaterialene som har beveget seg, og slik forårsaket sprekken.

- Lokal utbedring må utføres.

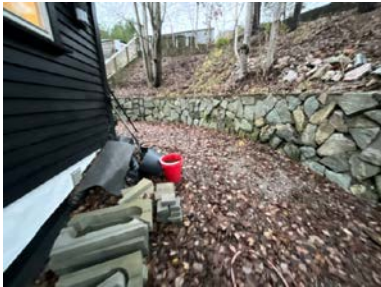
Det er målt fukt i rom under terrenget, anbefaler å etablere fall bort fra bygget slik at overvann lettere renner bort og vannpresset på grunnmurene blir mindre.

Fallet må være minimum 1:50 i en avstand på minimum 3 meter fra vegglivet. Der terrenget gjør dette vanskelig, kan alternative tiltak være fall langs vegg og bort fra byggverket, avskjæringsgrøfter og lignende.
