Peter Sinneruds veg 96, 2312 OTTESTAD

**Lekker kjedet enebolig fra 2013  
med god oppgradert standard.  
Flott vinterstue og solrike  
uteplasser. Carport med lader!**

| <b>Salgsobjekt:</b> | Enebolig i kjede |
| <b>Byggeår:</b> | 2013 |

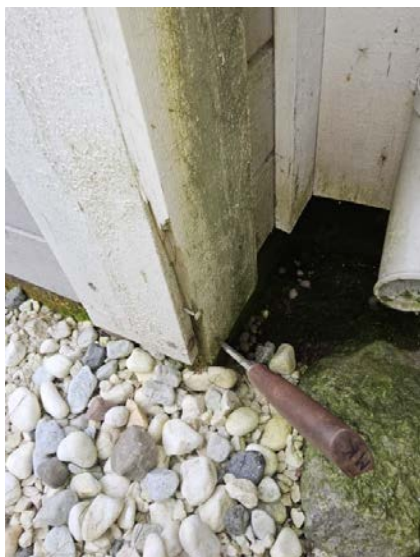
## 6.6 Yttervegger

Bilde viser råteskadet hjørnebord.

Det registreres stedvis råteskader i trekledning. Bordkledningen er avsluttet for nærme bakken med påfølgende fare for oppfukting og skader over tid.

Råteskadet kledning bør skiftes.

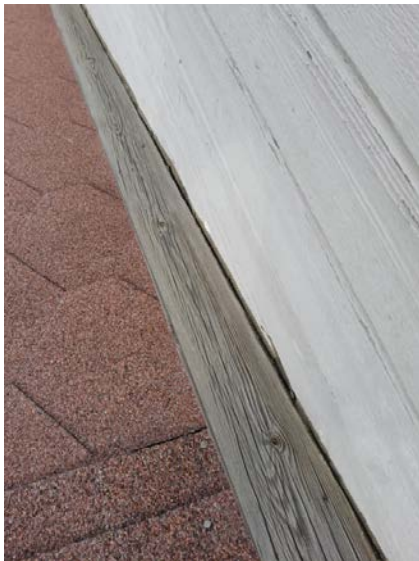
## 6.10 Taktekking

Bilde viser mangelfull overgang mellom tak over vinterhage og yttervegg.

| Det er ikke tilfredsstillende overgang mellom tak over vinterhage og mot yttervegg. Forholdet medfører fare for fuktinntrenging i konstruksjonen. | |

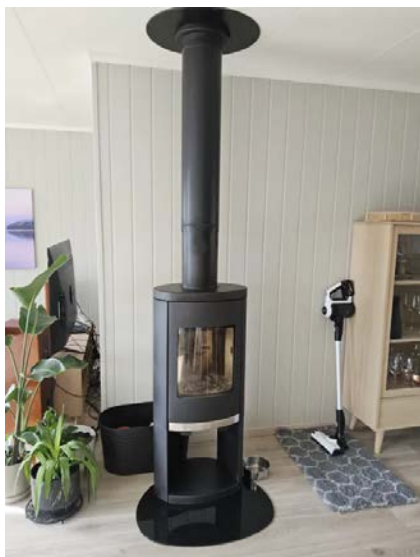
## 6.13 Ildsted/Skorstein

Bilde viser vedovn.

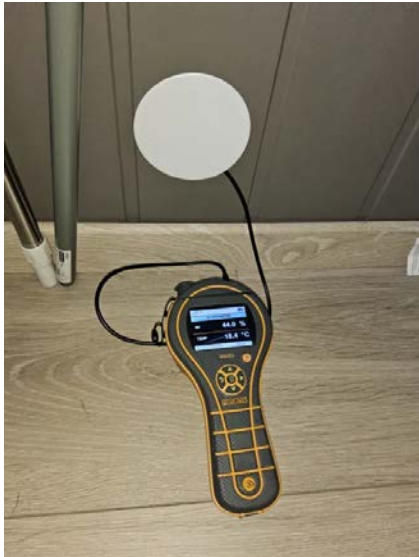
Bilde viser fuktmåling på bad.

Det er foretatt hulltaking med 73 mm hullbor fra tilstøtende soverom. Undersøkelsen viser ingen tegn til skader eller fukt i konstruksjonen. Relativ fuktighet ble målt til 44 prosent, ved 18,4 celsius.

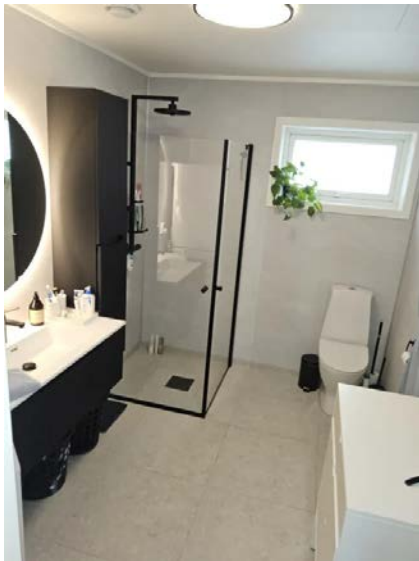
Bilde viser bad.

Vindu er plassert i våtsone. Forholdet medfører risiko for fuktskader på vinduet og omliggende veggkonstruksjon.
