Tøyengata 24, 0190 OSLO

**Lys og koselig 3-roms i 3. etg.  
Balkong mot frodig bakgård.**

# Tilstandsrapport

Befaringsdato: 25.02.2026

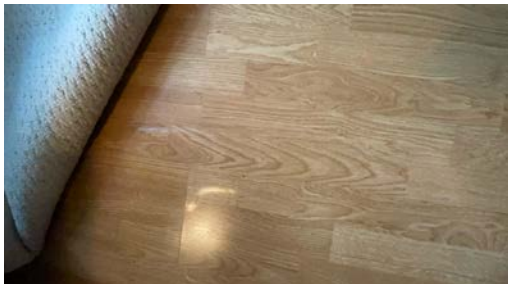
## ⓘ TG 2 Etasjeskille/gulv mot grunn

Boligen har etasjeskille i trebjelkelag.

- Det er målt høydeforskjell på mellom 15-30 mm gjennom hele rommet. Tilstandsgrad 2 gis med bakgrunn i standardens krav til godkjente måleavvik.

Med bruk av nivelleringslaser ble det registrert totalt avvik i stuens lengde mellom 15 og 30 mm, i tillegg til lokale skjevheter.

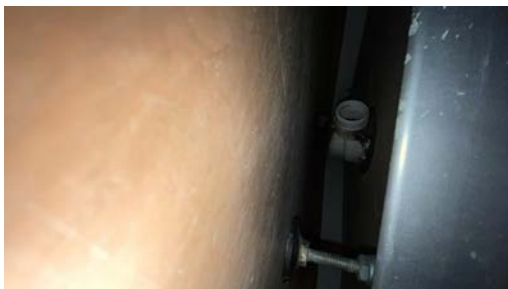
- Det er påvist mangelfull/feil utførelse rundt rørgjennomføringer e.l. som gir fare for fukt i konstruksjonen i våtsone.
- Mer enn halvparten av forventet brukstid er passert på membranløsningen.
- Mer enn halvparten av forventet brukstid er passert på slukløsningen.

- Eldre sluk av plast er ofte utsatt for lekkasjer og særlig i overganger. Eventuelle lekkasjer kan medføre fuktskader på tilliggende konstruksjoner.
- Løsningen/utførelsen rundt rørgjennomføringer gir fare for fukt inn i konstruksjoner.
- Overvåk tilstanden jevnlig. For å få tilstandsgrad 0 eller 1 må tettesjiktet skiftes ut, men tidspunktet for når dette er nødvendig er vanskelig å si noe om.

Med bakgrunn i alder og slitasje står våtrommet foran en utbedring/utskifting.

Det anbefales å fortsette å dusje i dusjkabinett.

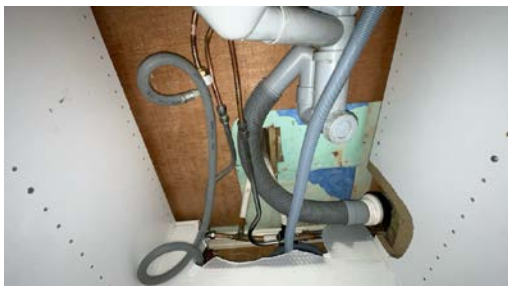
## ! TG 2 Avløpsrør

Det er plast og støpejern avløpsrør. Det er ikke påvist noen stakeluke i boenheten.

- I forbindelse med oppgradering av våtrom vil det være naturlig med utskiftning av rør.
- Det er ikke behov for utbedringstiltak siden anlegget fungerer i dag, men ut ifra alder kan skader plutselig oppstå på eldre anlegg.
