**Nyere eierleilighet i 4. etasje.  
Balkong med flott utsikt. P-plass i  
oppvarmet garasje. Heis.**

**Salgsobjekt:** Eierseksjon  
**Eierform:** Eierseksjon  
**Byggeår:** 2019  
**BRA-i/BRA Total** 56/61 kvm  
**Tomtstr.:** 788.3 kvm  
**Soverom:** 1  
**Antall rom:** 2  
**Gnr./bnr.** Gnr. 1, bnr. 50  
Gnr. 1, bnr. 50  
**Snr.** 11  
**Oppdragsnr.:** 1214250147

Tilstandsrapport

## SELVEIERLEILIGHET

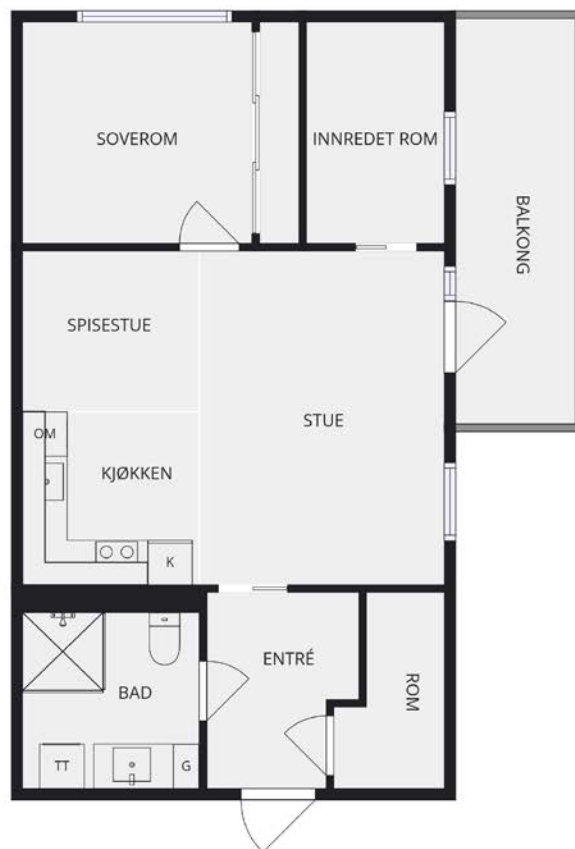
Plantegningen er en ikke målbar illustrasjon og avvik kan forekomme.

Tegningen er ikke i målestokk og noe avvik kan forekomme.  
Megler/selger tar ikke ansvar for evt. feil.
