Harald Posts vei 81, 1930 AURSKOG

**Pen enebolig i skogkanten, med
dobbelgarasje og flotte, solrike
uteplasser. 2 bad og 2 stuer.
Sentralt og barnevennlig!**

Tilstandsrapport

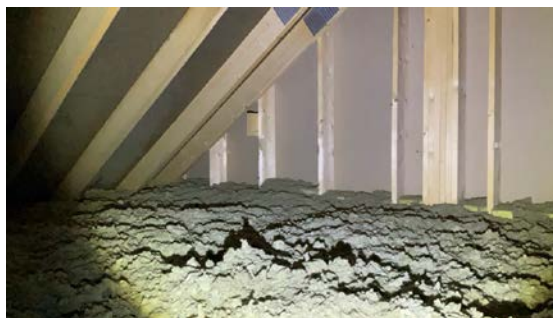
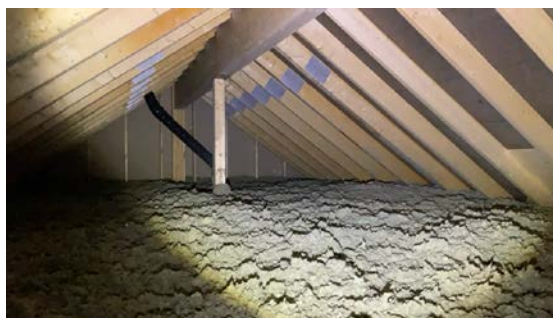
Takkonstruksjonen har saltakskonstruksjoner av tre med 2 arkutbygg. Undertak av asfaltbelagte trefiberplater. Kaldloft/kryploft med adkomst via loftsluke med nedfellbar stige.

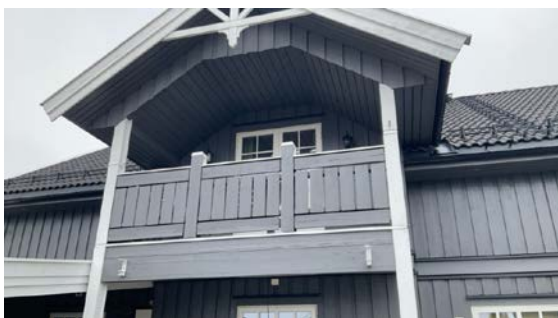
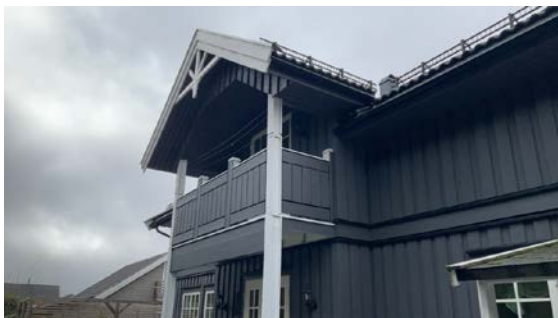
Det er 2 takoverbygde balkonger i 2. etasje. Balkongene er i trekonstruksjon med trestolper. Spaltegulv av tre og rekkverk i trekonstruksjon.

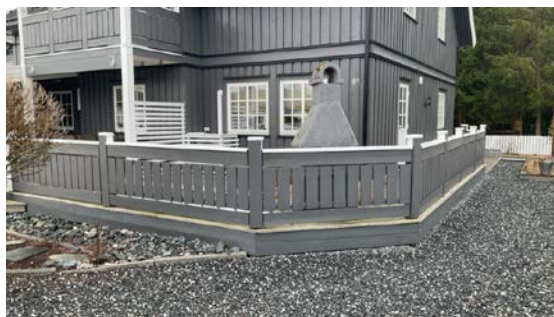
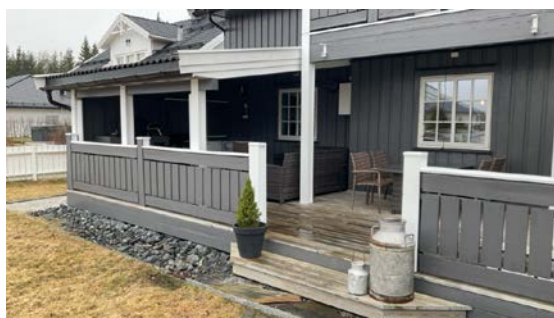
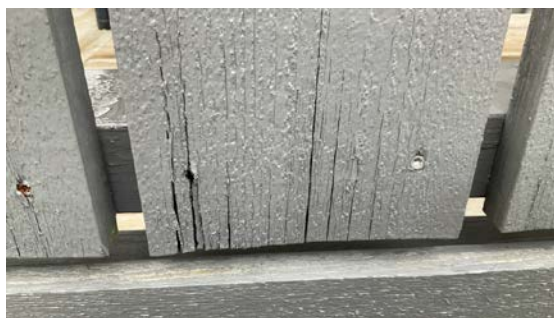
Det er råteskader i enkelte trebord på rekkverket.

Det bør monteres vannbrett og beslag i overgangen mellom tak og vegg for å hindre vanninntrenging på verandaen.

Råteskadede trebord på rekkverket bør skiftes ut for å forhindre videre forringelse av materialene.

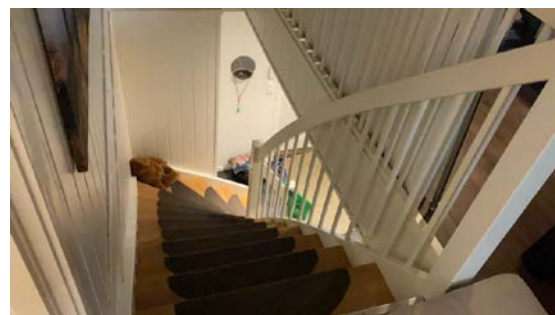
Boligen har 90 graders malt tretrapp.

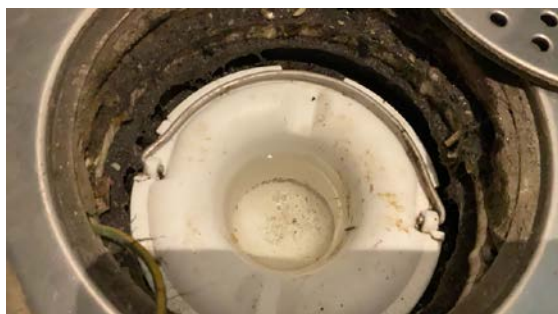
1. ETASJE > VASKEROM

Det er plastsluk og smøremembran fra byggeåret. Dokumentert med ferdigattest.

Det er synlig slukmansjett/membran under klemringen i sluket.

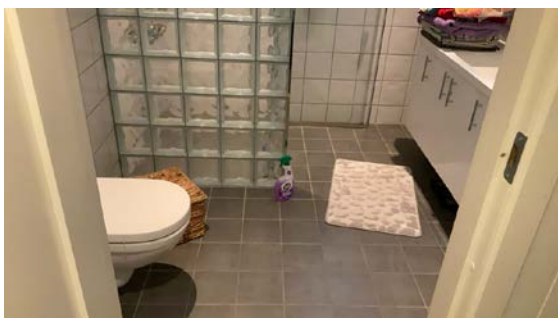
1. ETASJE > BAD/WC

Bad/wc i 1. etasje har standard fra byggeåret.
Aktuell byggeforskrift er teknisk forskrift 2010. Dokumentasjon:
Ferdigattest.

- Det er vindu/dør med ikke fuktbestandige materialer i våtsonen (ved vask, dusj, badekar, osv.), løsningen eller byggematerialet er uegnet.

Vinduet, foringer og listverk bør skiftes ut med fuktbestandige materialer for å hindre vanninntrengning i konstruksjonen.

Dagens løsning medfører risiko for fuktskader på vindu, foringer og omkringliggende veggkonstruksjon, noe som kan føre til redusert levetid og behov for omfattende utbedringer på sikt.

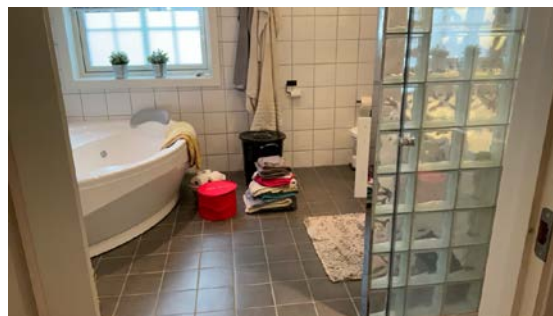
2. ETASJE > BAD/WC

Bad/wc i 2. etasje har standard fra byggeåret.
Aktuell byggeforskrift er teknisk forskrift 2010. Dokumentasjon:
Ferdigattest.

Vinduet, foringer og listverk bør skiftes ut med fuktbestandige materialer for å hindre vanninntrengning i konstruksjonen.

Dagens løsning medfører risiko for fuktskader på vindu, foringer og omkringliggende veggkonstruksjon, noe som kan føre til redusert levetid og behov for omfattende utbedringer på sikt.

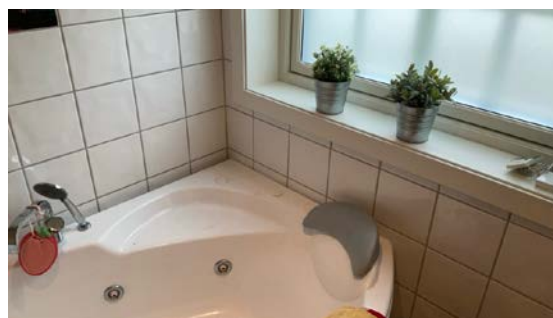
2. ETASJE > BAD/WC

Det er plastsluk og banemembran fra byggeåret. Dokumentert med ferdigattest.
Det er synlig underliggende banemembran under klemringen i slukene.

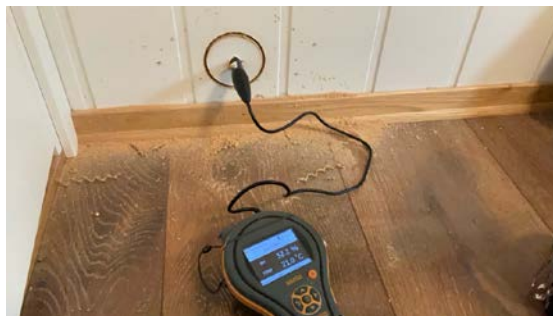
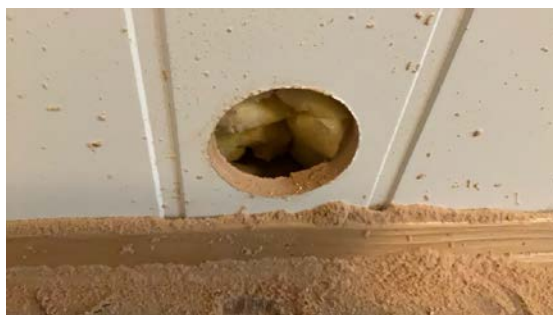
Hulltaking er foretatt uten å påvise unormale forhold.
Hulltaking ble foretatt i vegg fra soverom mot dusjnisse bad.
Det ble målt relativ luftfuktighet i vegg, det ble målt med stikkelektroder i treverk og det ble gjort visuell inspeksjon.
Det ble ved målinger og visuell inspeksjon ikke påvist tegn på fuktskader.

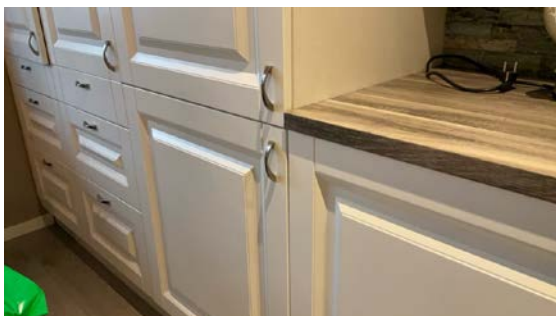
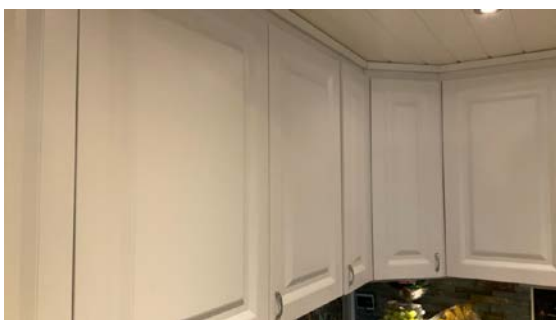
1. ETASJE > KJØKKEN

Kjøkkeninnredning består av: Benkeskap, overskap og kjøkkenøy med folierte skrog og 1-speils hvite fronter.
Laminat benkeplate med nedfelt oppvaskkum av metall.
Ventilator med avtrekk.
Integrert induksjonstopp, stekeovn, kjøl-/fryseskap og oppvaskmaskin.
Komfyrvakt.
Lekkasjesensor i kjøkkenbenken.

Innredningen er fra byggeåret og har normalt god standard med normal bruksslitasje.
Det er stedvis noe slitasjemerker som vurderes som mindre avvik (TG1).

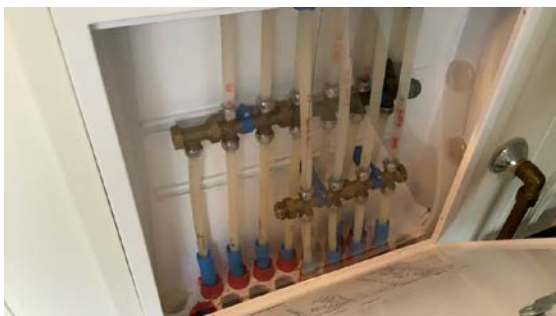
Innvendige vannledninger er av plast (rør i rør). Fra byggeåret. Det er besikttet i rørskap.

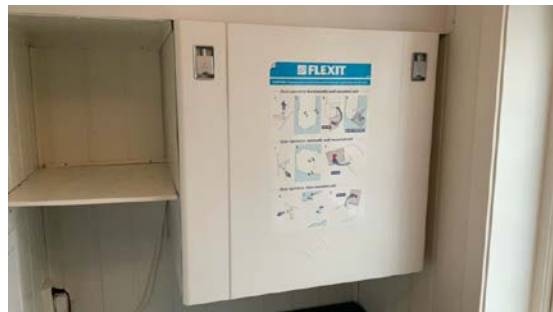
Boligen har balansert ventilasjon.

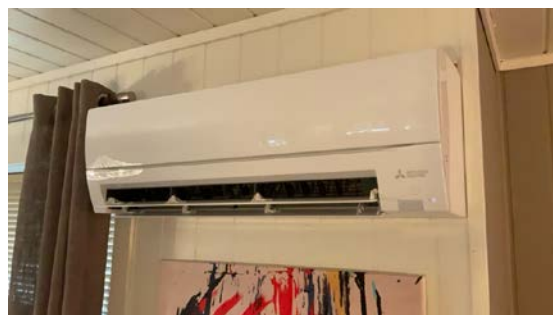
TG 1 Varmesentral

Det er installert luft til luft varmepumpe. Varmepumpen har produksjonsår 2020.

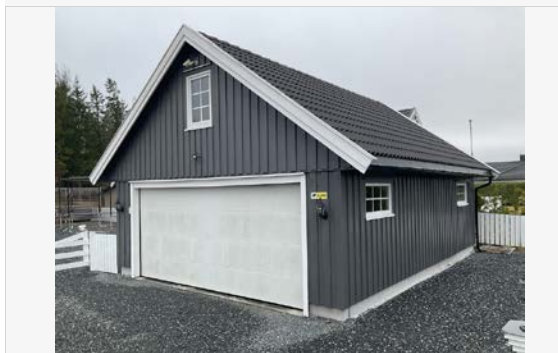
Garasje

Biloppstilling-/lagringsplass.
