Staurhuslia 18, 1940 BJØRKELANGEN

Solid, lekker enebolig fra 2012 på flott, solrik utsiktstomt. Terrasse med jacuzzi og tilbygd garasje. Sentrumsnært!

Befaringsdato: 29.04.2024

Rapportdato: 08.05.2024

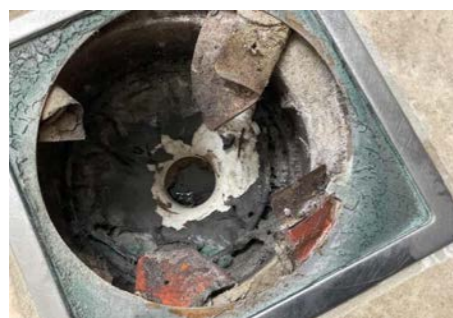
- Det er påvist at høydeforskjell fra topp slukrist til gulv/synlig topp membran ved dørterskel er mindre enn 25 mm.
- Det er påvist avvik i fallforhold til sluk i forhold til krav i forskrift på byggetidspunktet.

Ukjent type forhøyningsring. Membran ikke klemt i sluk.

- Våtrommet fungerer med dette avviket.
- Overvåk konstruksjonen jevnlig. For å få tilstandsgrad 0 eller 1 må løsningen utbedres, men tidspunktet for når dette er nødvendig er vanskelig å si noe om.

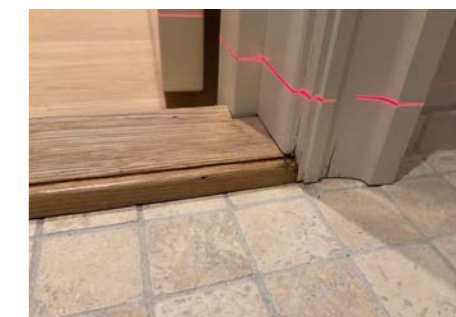
2. ETG. > BAD

Synlige fuktmerker på terskel/feilist på dør. Fuktmerke/begynnende råteskade i nedre kant på dørlist.

Fuktmerker ved terskel og dørlist.

Det bør gjøres nærmere undersøkelse og eventuelt foreta utbedring av skade.

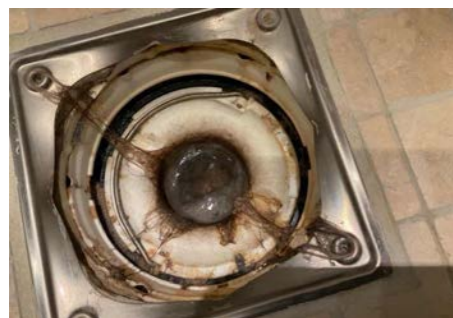
2.ETG. > BAD

Delvis synlig mansjett i sluk. (lite bad)

Det anbefales nærmere undersøkelse av sluk/mansjett og eventuell utbedring av dette.

Kostnadsestimat: 10 000 - 50 000
