Fageråsen terrasse 46, 8624 MO I RANA

**Innbydende halvpart av
tomannsbolig med garasje,
beliggende i ett attraktiv
boområde.**

Befaringsdato: 08.10.2024

Rapportdato: 17.10.2024

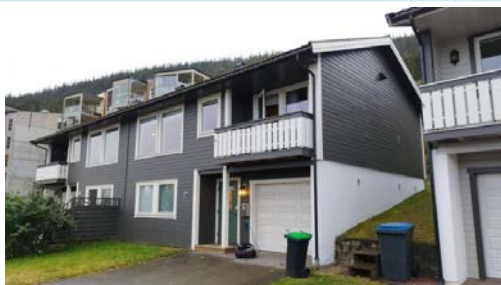
Byggeår
2004

Kommentar

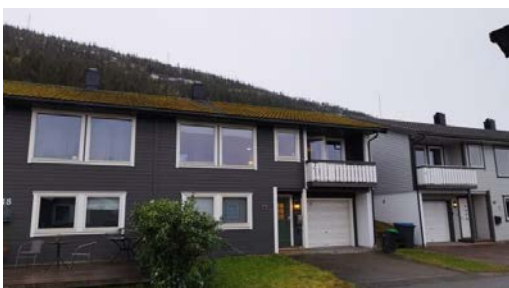
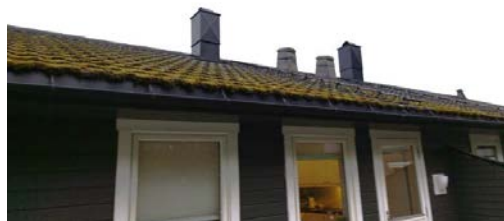
Nedløp og beslag

Renner og nedløp av lakkert metall. En luftehatt tilknyttet boligen på taket. Takstige til pipen. Pipen er tekket med heldekkende beslag med bue.

Mose/reinlav kan normalt sett fjernes med en kraftvask eller lignende.

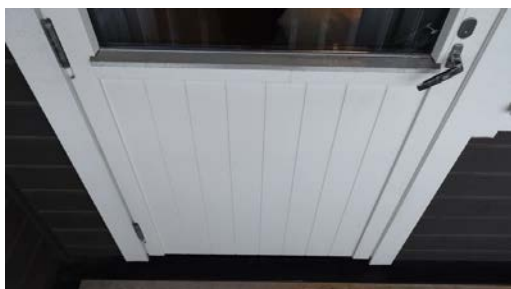
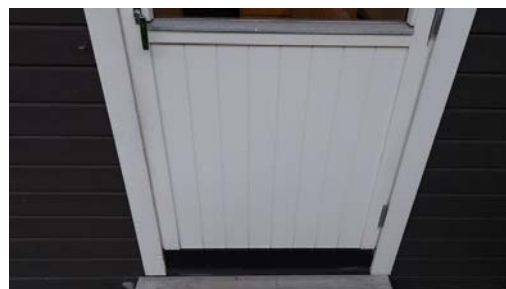
-Litt oppsprukket maling på terrassedøren.

Normalt vedlikehold av dørene må påregnes.

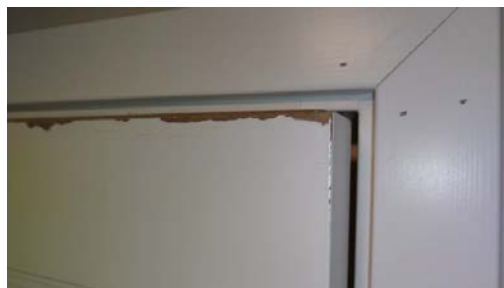
VÅTROM

SOKKELETEASJE > BAD/VASKEROM

Vær oppmerksom ved bruk. For å få tilstandsgrad 0 eller 1 må gulvet bygges med riktig fall til sluk. Det vil imidlertid sjelden være økonomisk rasjonelt som et enkeltstående tiltak. Ved en eventuell renovering, påse at badet bygges med tilfredsstillende fall til sluk.

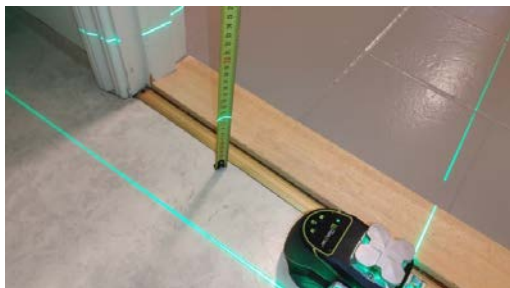
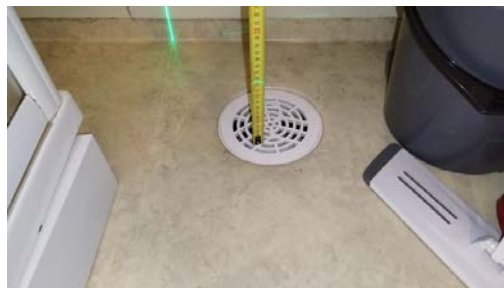
📍 TG 2 Sluk, membran og tettesjikt

- Det er påvist mangelfull/feil utførelse rundt rørgjennomføringer e.l. som gir fare for fukt i konstruksjonen i våtsone.
- Mer enn halvparten av forventet brukstid er passert på membranløsningen.

Utetthet/sprekk i skjøten på belegget ved stoppekranen.

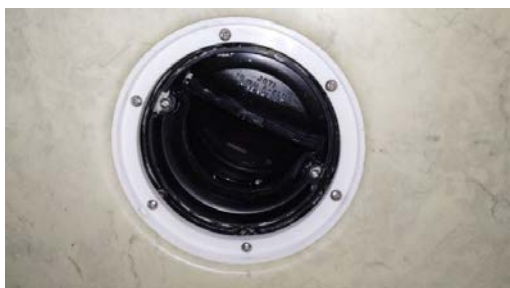
Så lenge det benyttes dusjkabinett, og overflatene ikke er direkte utsatt for bruksvann, vil det ikke være noen umiddelbar fare for skade.

Generelt bør man unngå rørgjennomføringer i gulvet, men kan man ikke unngå det må membranen trekkes opp på hylserør/varerør i en høyde minst 25 mm over ferdig gulv. Avstanden mellom rørene bør være minst 100 mm, og i avstand 40 mm fra vegg. Dette for å sikre at membranarbeidene kan utføres på en sikker og god måte.

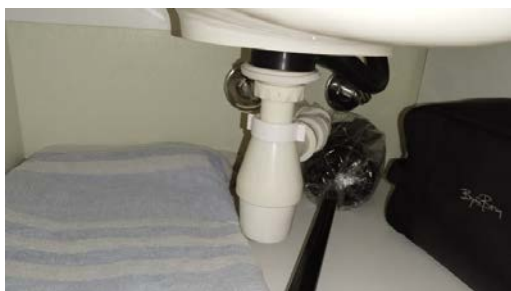
Kontroll av røropplegget.

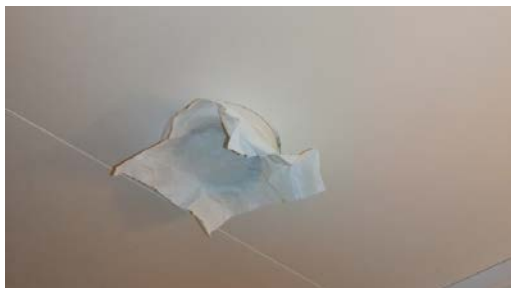
Test av avtrekket.

- Det bør etableres tilfredsstillende tilluft til våtrom f.eks. luftespalte ved dør e.l.

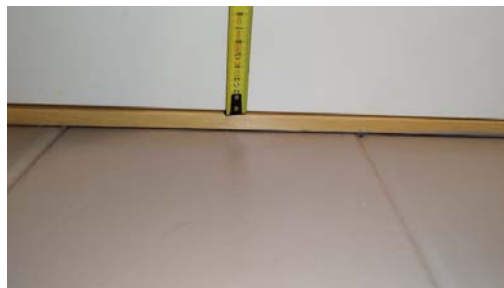
TG IU Tilliggende konstruksjoner våtrom

Hulltaking ble utført fra gangen. Like innenfor platene var avløpsrøret og det var dermed ikke mulig å utføre fuktmålingen. veggen mot boden er av betong/mur.

Det ble og utført fuktsøk på gulvet i området rundt sluken, og det ble ikke registrert forhøyede fuktverdier.

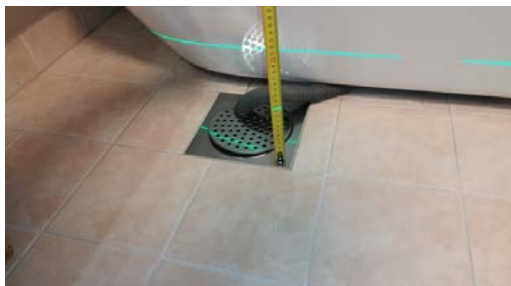
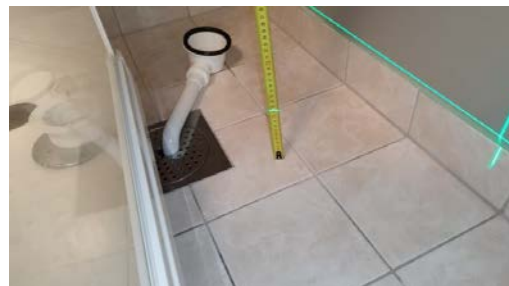
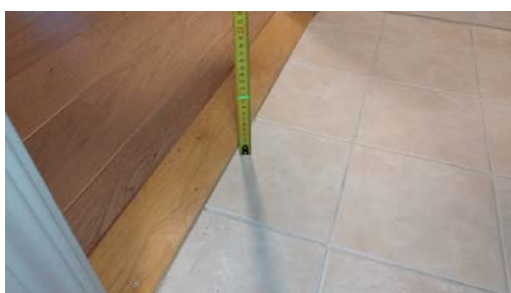
1. ETASJE > BAD

Sluk, membran og tettesjikt

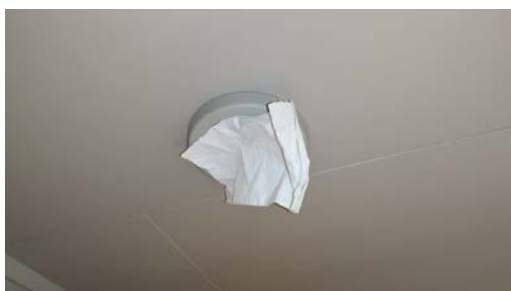
- Våtrommet mangler tilluftsventilering, f.eks. spalte/ventil ved dør.

Test av avtrekket.

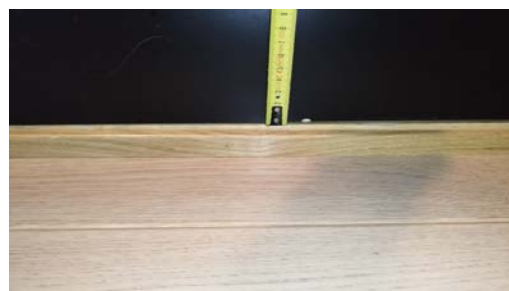
TG 0 Tilliggende konstruksjoner våtrom

Det ble ikke registrert forhøyede fuktverdier, og måleresultatet ble ikke synlig på fuktmåleren. Dette vil si at trevirket inneholder mindre enn 8% fuktighet.

Det ble og utført fuktsøk på gulvet i området rundt slukene, og det ble ikke registrert forhøyede fuktverdier.

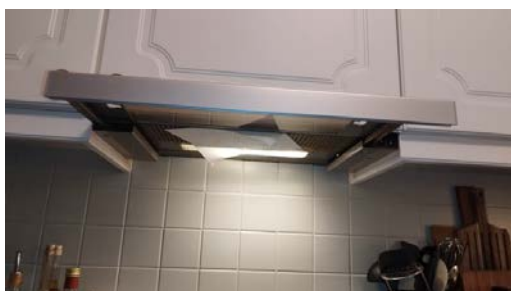
Det er kjøkkenventilator med avtrekk ut.

Test av avtrekket.

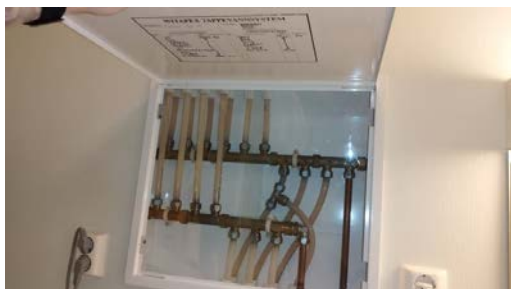
Fordeleren skal være montert i et vanntett skap.

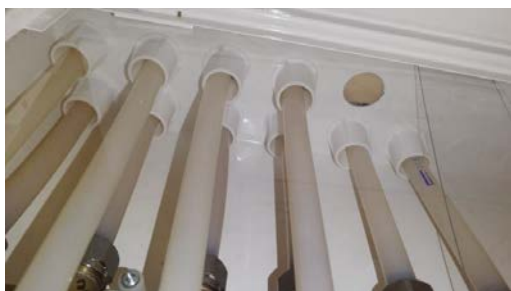
Hovedstoppekran.

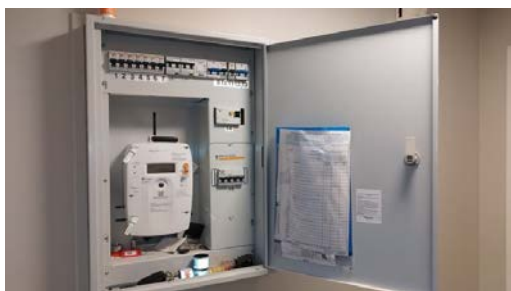
Avvik:
-VVB tilkoblet med stikkontakt.

Kontroll av sikringskapet.

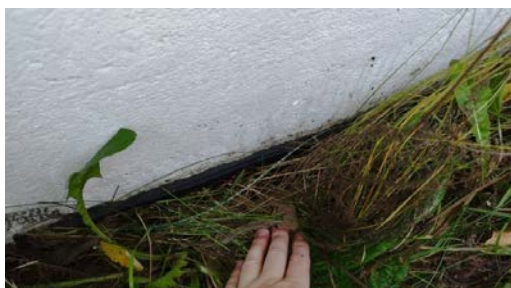
1 TG 1 Grunnmur og fundamenter

Grunnmurer/kjelleryttervegger av betong og er utvendig malt.
Grunnmurer virker stabile og uten registrerte setningskader, dette med unntak av mindre riss og normale aldringsvekkelser.

Yttervegger i sokkeletasjen er kledd innvendig, eventuelle sprekk/riss i grunnmuren bak innforede vegger er ikke mulig å besikte.
Noe saltutslag på grunnmuren i boden bak garasjen.

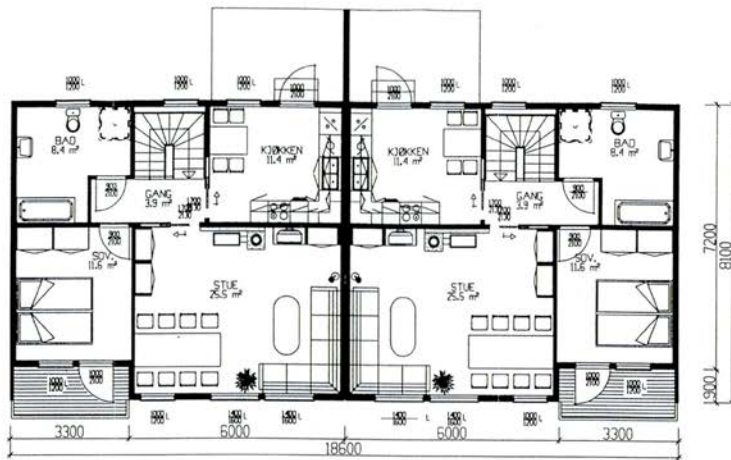
HOVEDPLAN 67.3 mt BRA

A1,A3,A5,A7 OG A9
