Krutfjellveien 1381, 8695 HATTFJELLDAL

**Fritidsbolig med utsikt over  
Røsvatnet og fjellene Geittinden  
og Kjerringtinden, beliggende i et  
rolig og solrikt på Grubben.**

# Tilstandsrapport

## FRITIDSBOLIG

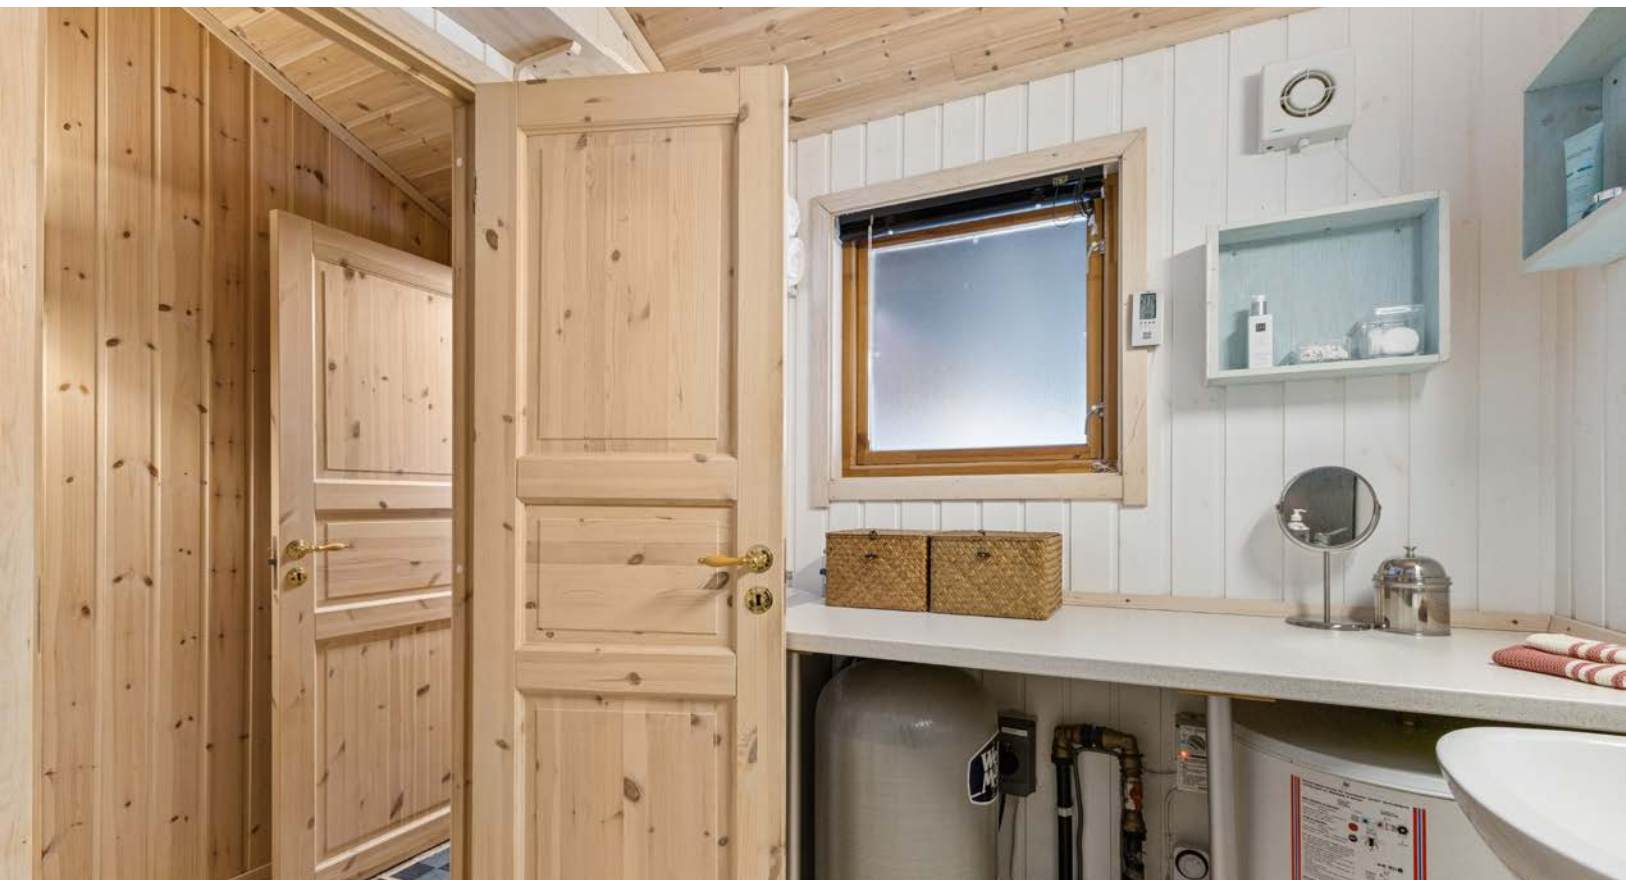
Avvik: • Det er ikke påvist tilfredsstillende el-tilkobling av varmtvannstank iht. gjeldende forskrift.

Varmtvannstank fra 1995 er plassert på badet.

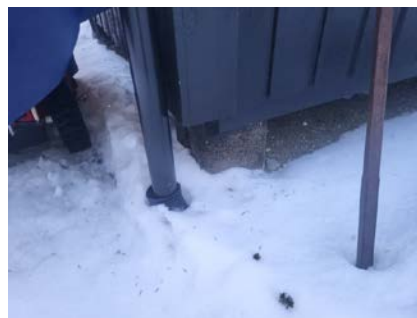
Nedløp tilkoblet overvannsrør.

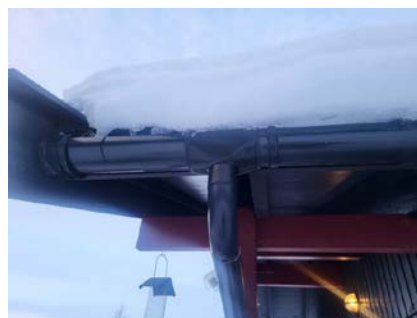
Renner og nedløp av metall.  
En luftehett.  
Pipen er tekket med heldekkende beslag med pipehatt.  
Takkvann ledet vekk i drenerør.

Takrenner og nedløp av metall

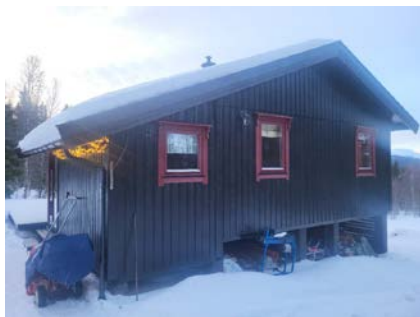
- Det er påvist andre avvik:

Manglende musesperre under hjørnebord

Det bør monteres musesperre under hjørnebordet for å hindre at mus og andre skadedyr får tilgang til konstruksjonen.  
Manglende musesperre øker risikoen for skadedyrangrep, som kan føre til skader på isolasjon og bygningsdeler.  
Det bemerkes at takstmannen ikke har gjort fysiske inngrep i konstruksjonen og at isolasjons tykkelse, kvalitet eller tilstand derfor ikke kan dokumenteres.

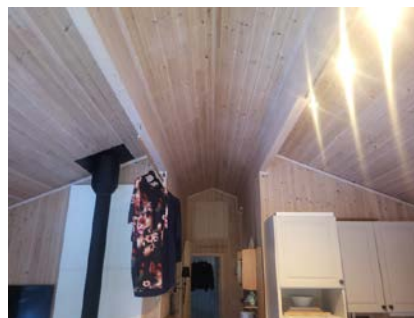
Lukket takkonstruksjon.

Det bør gjennomføres nærmere undersøkelser dersom det oppstår symptomer på skade, da takkonstruksjonen er gjenbygget og ikke kan kontrolleres visuelt.  
Konsekvensen av manglende kontroll er økt usikkerhet rundt tilstanden, og eventuelle skjulte skader kan forbli uoppdaget, noe som kan medføre økt risiko for fukt- og råteskader over tid.

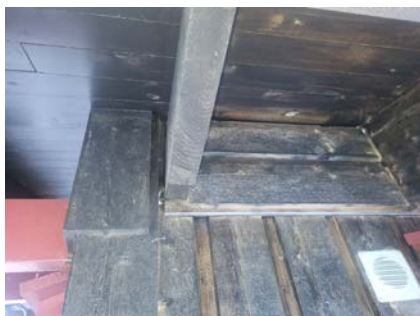
I topp av bordkledning er det åpning inn mot takkonstruksjon.

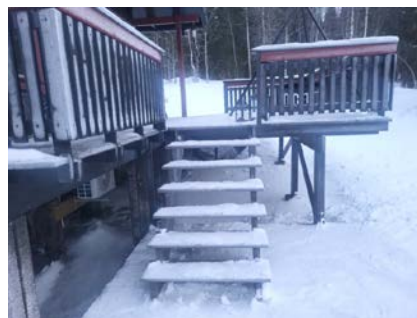
Avvik: • Utvendige trapper er snødekt og derfor ikke nærmere vurdert.

Snødekte trapper.

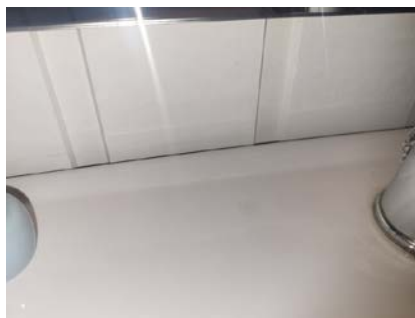
Vegg bak servant bør fuktbeskyttes.

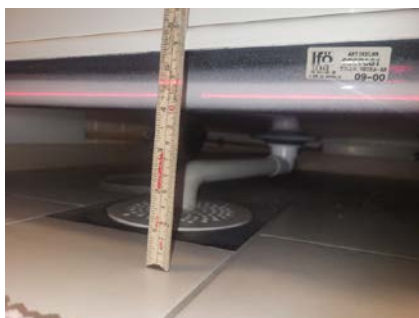
- Det er påvist avvik i fallforhold til sluk i forhold til krav i forskrift på byggetidspunktet. Forskriftskrav på høydeforskjell fra topp slukrist til gulv/synlig topp membran ved terskel skal være minimum 25 mm.

Måling av fall til sluk.

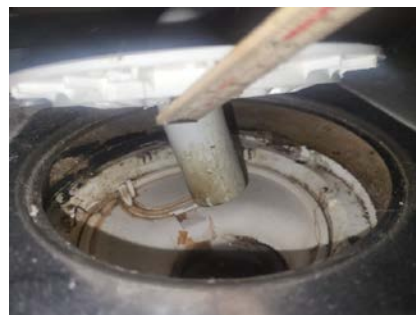
Plastsluk i gulv.

Det bør innhentes dokumentasjon på utført membran og slukløsning.

Konsekvensen av manglende dokumentasjon og alder på membran er økt risiko for at membranløsningen er mangelfull eller har redusert funksjon, noe som kan føre til lekkasjer og fuktskader i konstruksjonen.

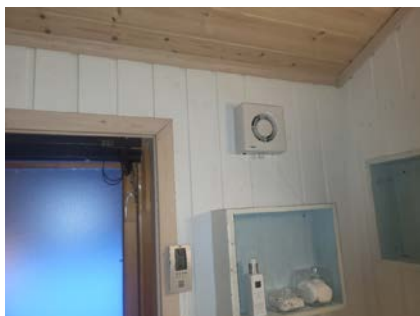
Mekanisk avtrekk.

Det bør etableres tilfredsstillende tilluftsventilering til våtrommet, for eksempel ved å montere en spalte eller ventil ved døren.

Manglende tilluft kan føre til dårlig luftutskifting, økt luftfuktighet og risiko for sopp- og muggdannelse på overflater.

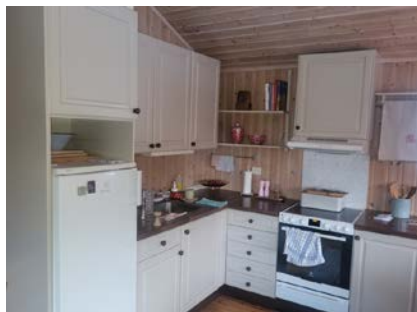
ETASJE > STUE/KJØKKEN

Avvik: • Det er påvist skader på overflater/kjøkkeninnredning utover normal slitasjegrad.

Innredningen har normal slitasje i henhold til byggeår 2007, men det er også påvist skader på overflater og kjøkkeninnredning utover normal slitasjegrad.

Påviste skader på overflater og kjøkkeninnredning bør utbedres for å hindre videre forringelse og opprettholde funksjon og estetikk.

Dersom skadene ikke utbedres, kan det føre til redusert levetid og økte kostnader ved senere reparasjon eller utskifting.

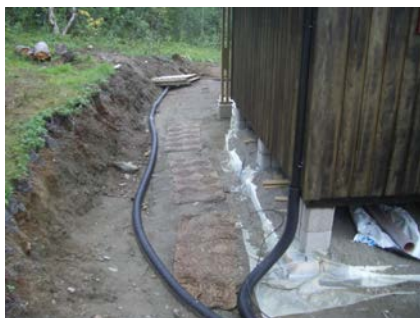
Dreneringen er fra 2007.

Bilde av montering av drenering under bygging.

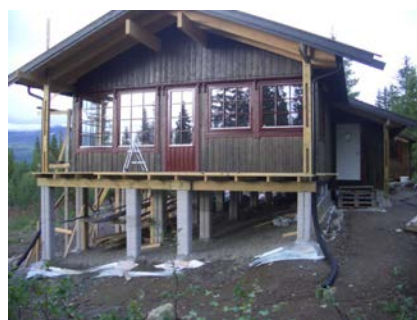
Bygningen er fundamentert på leca søyleblokker og dragere.  
Grunnen under og rundt søyler er markisolert.  
Fundamentering av gjort som egeninnsats av eier som satte opp hytta.

Bilde av fundamentering under byggeperioden.

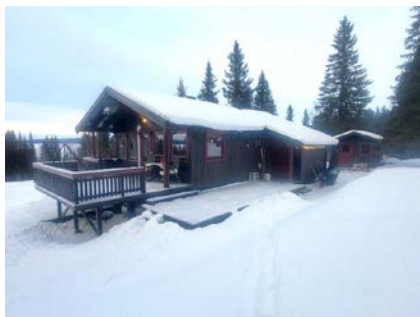
Avvik: • Tomten er snødekt og derfor ikke nærmere vurdert.

Snødekt tomt.

Det bør foretas nærmere undersøkelser av terrengforholdene når tomta er snøfri, for å avdekke eventuelle utfordringer med drenering eller vannansamling. Manglende vurdering av terrenget kan medføre risiko for skjulte fukt- eller dreneringsproblemer.

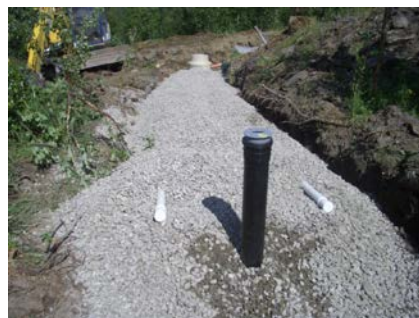
Septiktank, pumpekumme og spredegrøft.

Spredegrøft med rør.

Det bør gjennomføres en grundig kontroll av septiktanken for å avdekke eventuelle skader eller slitasje, samt sikre at den fungerer som forutsatt. Manglende oppfølging kan medføre lekkasjer, forurensning av grunn og nærliggende vannkilder, samt økte vedlikeholdskostnader.
