# Koselig hytte med nydelig utsikt og meget gode solforhold beliggende i populært hytteområde.

# Tilstandsrapport

Befaringsdato: 30.07.2025

Rapportdato: 12.08.2025

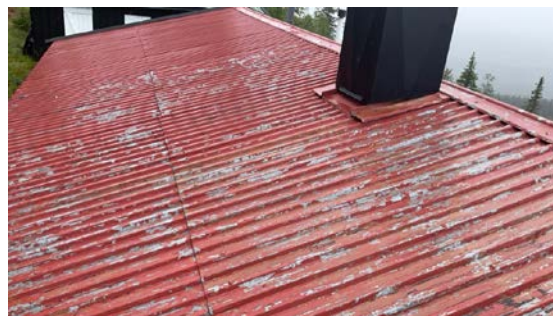
Avflassing og slitasje på teking

- Når takteking og undertak begynner å bli gamle, øker risikoen for lekkasjer, noe som kan føre til omfattende og kostbare reparasjoner av underliggende konstruksjoner dersom en ikke foretar tiltak på konstruksjonene før dette oppstår.
- Overvåk tilstanden jevnlig. For å få tilstandsgrad 0 eller 1 må taktekingen skiftes ut, men tidspunktet for når dette er nødvendig er vanskelig å si noe om.

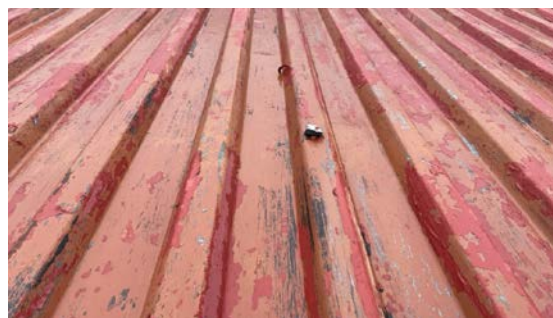
Stedvis begynnende spikeropptrekk
