# Koselig hytte med nydelig utsikt og meget gode solforhold beliggende i populært hytteområde.

# Tilstandsrapport

Befaringsdato: 30.07.2025

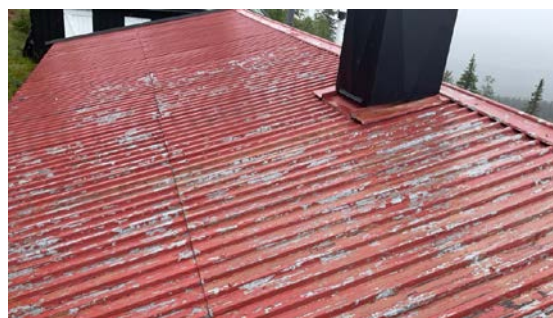
Avflassing og slitasje på teking

- Når takteking og undertak begynner å bli gamle, øker risikoen for lekkasjer, noe som kan føre til omfattende og kostbare reparasjoner av underliggende konstruksjoner dersom en ikke foretar tiltak på konstruksjonene før dette oppstår.
- Overvåk tilstanden jevnlig. For å få tilstandsgrad 0 eller 1 må tekingen skiftes ut, men tidspunktet for når dette er nødvendig er vanskelig å si noe om.

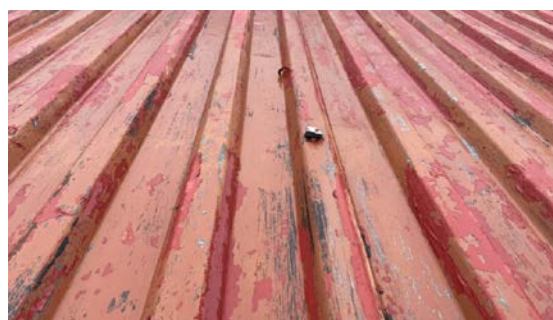
Stedvis begynnende spikeropptrekk

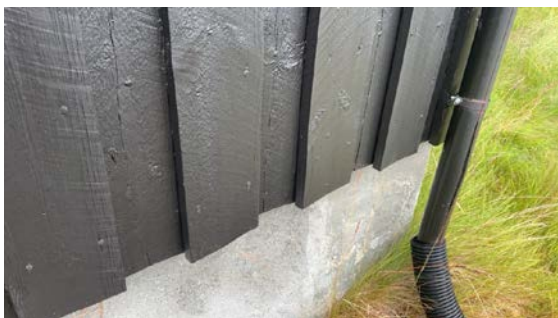
Luftet kledning var ikke vanlig ved oppføringstidspunktet. Normalt fungerer det med ikke luftet kledning i tørt fjellklima. Skulle ytterveggene kles på nytt vil det være hensiktsmessig å etablere lufting og etterisolering. Bemerket at lusing/musetetting ligger noe opp på vegg og tiltak vurderes.

Bemerket kuling av enkelte kledningsbord, spesielt mot solvendt vegg

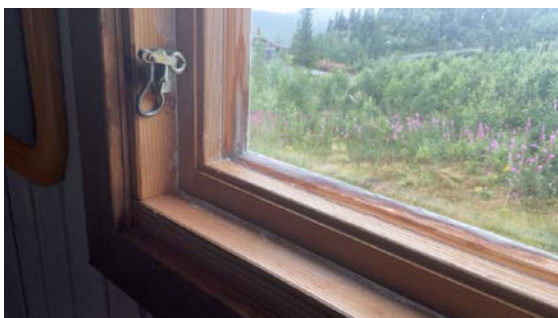
Bemerket slitasje, nærliggende kondensering som årsak

- Det må foretas tiltak for å lukke avviket.

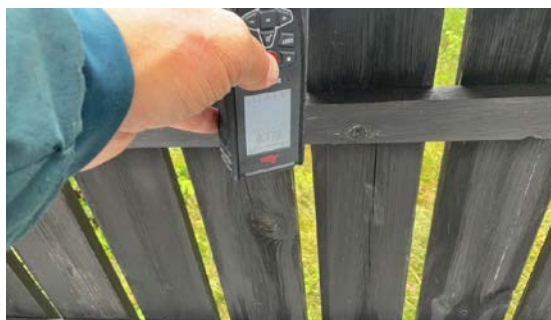
- Rekkverket er for lavt i forhold til dagens krav til rekkverkshøyder.
- Det er påvist andre avvik:
- Søyler på inngangsparti har råte i endeved mot terrassegulv, årsak er oppfukting fra terrasse som årsak og tiltak må foretas.

Rekkverkshøyde er under krav til høyde da høyde til terreng er over 0,5 m

- Rekkverkshøyde må endres for å tilfredsstille krav på byggemeldingstidspunktet.
- Det må foretas tiltak for å lukke avviket.

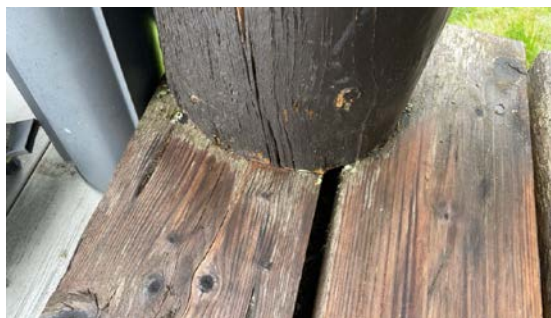
Råte i endevend på søyler.

- Det må foretas tiltak for å lukke avviket.

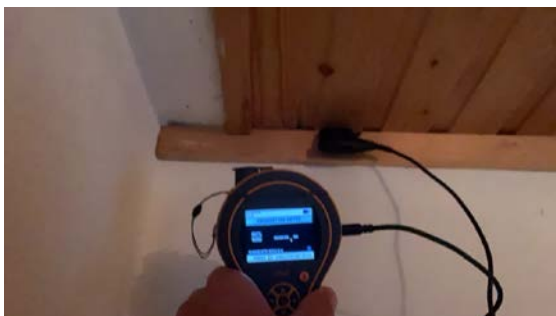
- Det er avvik:
- Tilstandsgrad satt utifra alder på overflater der oppgradering kan vurderes. Ved pipestamme ble det registrert fuktskjolder, ved fuktmåletaking var det ikke fuktutslag og anbefales holdes under tilsyn.

Ved fuktmåletaking er var det ikke fuktutslag ved befaringstidspunkt

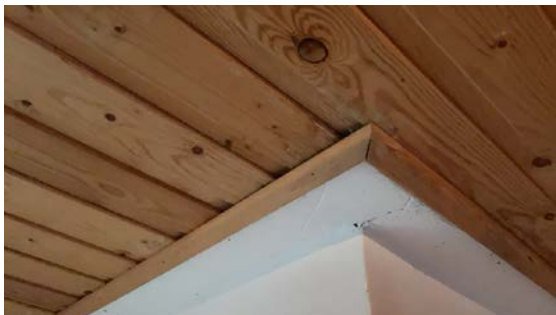
Registrert fuktskjold ved pipestamme

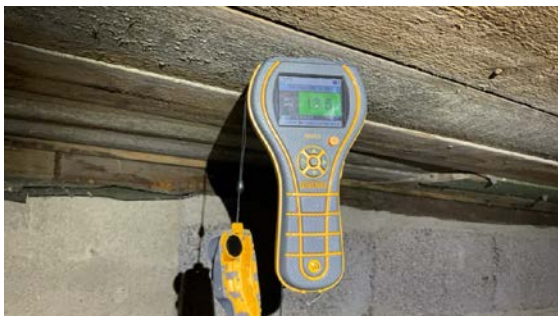
Ved fuktmåletaking av stubbeloft var det normal fuktinnhold under befaring

- Det må foretas tiltak for å lukke avviket.

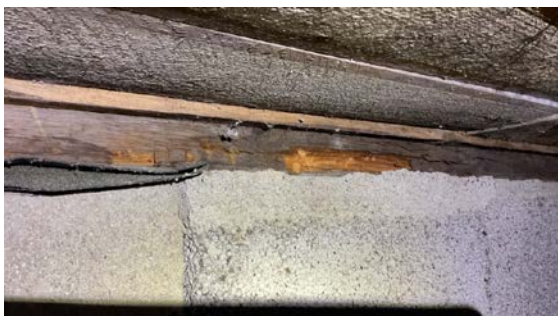
- Det er påvist andre avvik:
- Fra luke i mur ble kryprom undersøkt, det er etablert fuktsperre på grunn for å forhindre grunnfukt i å fordampe i konstruksjon, denne er nærliggende etablert i etterkant da det fra enkelte bunnsviller er registrert råte. TG3. Råten virker fra tidligere skade der fuktig miljø og kapitalæroppslag har forekommet, men bør undersøkes nærmere og tiltaksbehov vurderes av sviller generelt, ellers må det holdes under tilsyn og tiltak foretas. Ved fuktmåletaking av stubbeloft under befaring var det normalt fuktinnehold i treverk. Krypkjeller er generelt en risikokonstruksjon fordi det er utsatt for fuktpåkjenning fra grunn og terreng, konstruksjonen må ettersees jevnlig der endring av tilstand og tiltaksbehov kan forekomme.

Registrert stedvis råde i enkelte bunnsviller mot grunnmur, nærliggende kapitalærøpsug fra grunnmur og fukt i kryprom,

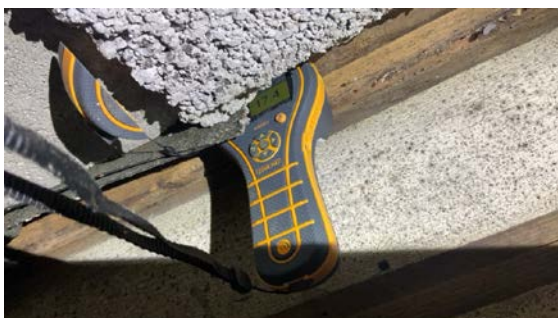
Ved fuktmåletaking var det fuktsutslag over normalt fuktinnhold noe som gir grunn til overvåking og tiltaksbehov vurderes

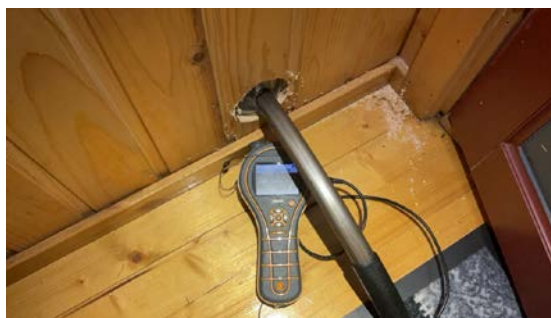
Hulltaking er foretatt uten å påvise unormale forhold. Hulltaking er foretatt ved/i vindfang.

Hulltaking er foretatt fra vindfang, ved fuktmåletaking var det ikke fuktsutslag

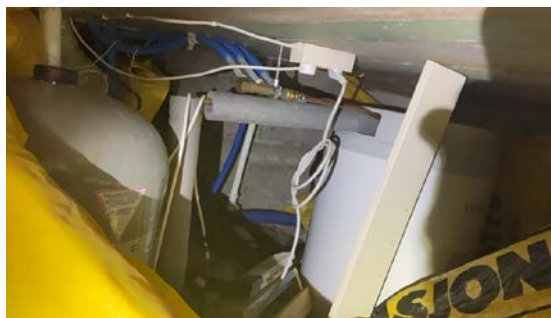
Må holdes under tilsyn og isolering bør vurderes

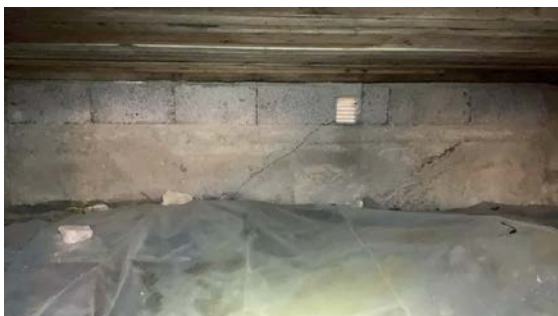
- Grunnmuren har sprekkdannelser.

- Fundamentert på terreng som var vanlig på oppføringstidspunkt. Dette er en risikokonstruksjon med henhold fuktpåkjenninger og bevegelser fra tele/setninger fra grunn, som er årsaksammenheng med registrert skjevhet i hytta. Dette er forholdvis vanlig mtp. oppføringstidspunktet og byggeskikk. Inspeksjon av grunnmur i sin helhet var ikke mulig å inspisere pga nedfylte masser rundt mur, men ved dreneringsarbeid vil mur avdekkes og kontroll av mur anbefales der tiltak vurderes.

Sprekk i grunnmur

Forholdene bør holdes under oppsikt og utbedringer må vurderes om forholdene skulle endre seg.

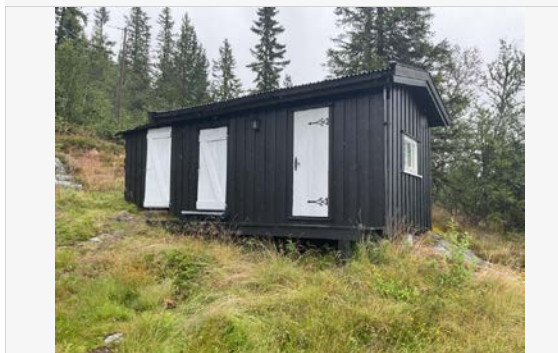
### Uthus/anneks

Spor av aktivitet fra mus/skadedyr, anbefaler nærmere undersøkelse og tiltak. (ukjent tilstand i lukkede konstruksjoner og må hensyntas.

Yttervegg ligger nært terreng på overside, registrert råte i nedre del av vegg og årsak er fuktpåkjenning fra grunn.

Tekking og takrenner er preget av elde. Råte/fukt i tak på Vedbod.
