**Kvås/Vemestad - Sjarmerende  
enebolig med super beliggenhet -  
barnevennlig og sentralt**

# Tilstandsrapport

gnr. 246, bnr. 34

Befaringsdato: 20.05.2025

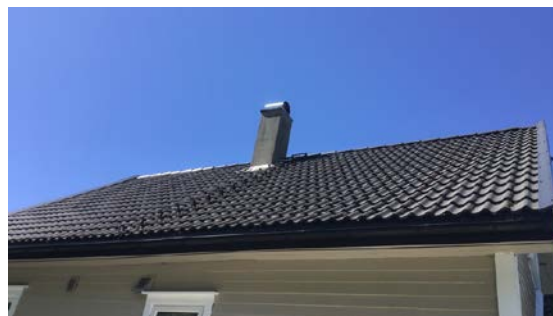
-Det anbefales montering av snøfangere på tak over områder hvor det foregår ferdsel på vinterstid.  
-Det anbefales at pipen helbeslås over tak. Vist ikke må den impregneres ved jevne mellomrom for å hindre oppsug av fuktighet som kan resultere i innvendig lekkasje

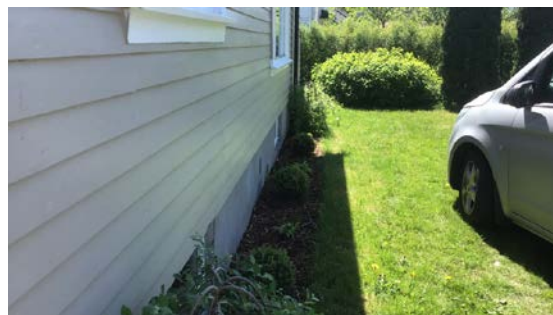
### TG 2 Veggkonstruksjon

Yttervegg av bindingsverks konstruksjon med utvendig liggende kledning.

-Ved renovering bør det foretas tiltak for å bedre lufting av kledningen  
Det er ikke registrert skader på befaringsstidspunkte, tiltak kan ikke utelukkes

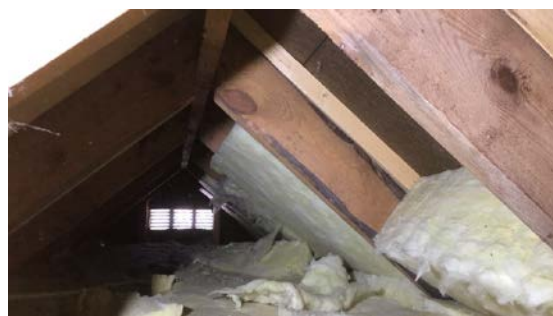
Luftet sperrekonstruksjon med asfaltplater som undertak. Kaldt loft med ventiler i gavler.

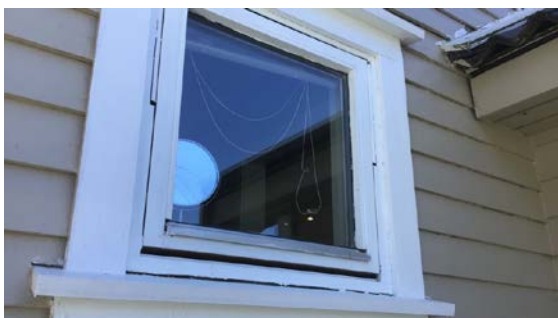
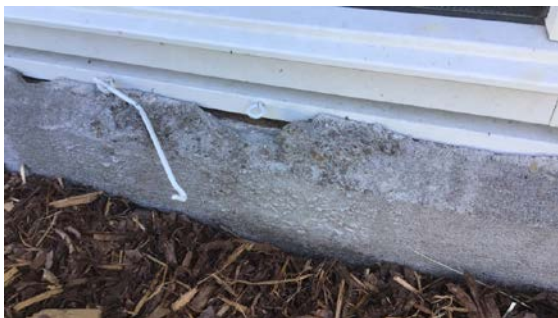
Dette kan påføre vinduene store fukt belastninger ved opptrekk av fukt via mur, som videre kan medføre fuktskader på vinduskarmer

Utettheter rundt kjellervinduer

-Det må beregnes tiltak på kjeller vinduer, ellers vedlikehold på grunn av normal slitasje og elde.

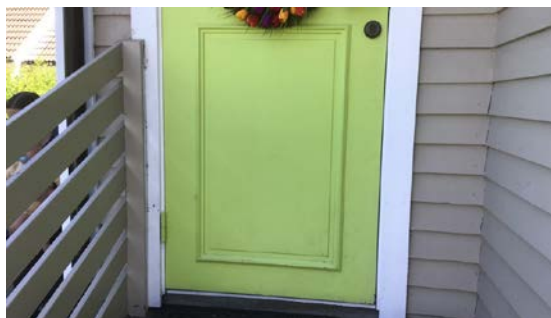
Noe utvendig værslitasje, oppsyn, vedlikehold kan forekomme.

Generelt har ytterdørene normal bruks slitasje og fungerte som tiltenkt

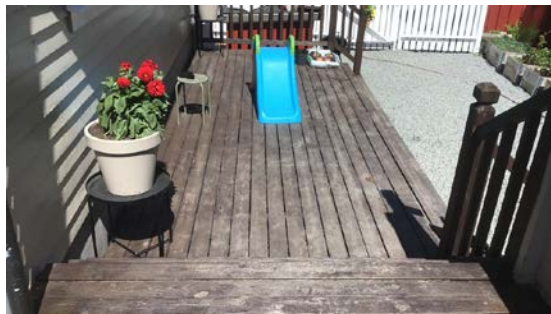
Balkong/terrasse med dekke av terrassebord.

- Det er ikke krav om utbedring av rekkverkshøyde opp til dagens forskriftskrav.

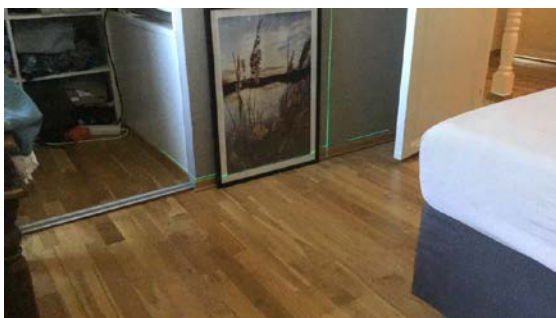
soverom loft

Det er utført målinger i to rom i hver etasje med avvik registrert

- Målt høydeforskjell på over 30 mm gjennom hele rommet.
- Tilstandsgrad 3 gis med bakgrunn i standardens krav til godkjente måleavvik.

- For å få tilstandsgrad 0 eller 1 må høydeforskjeller rettes opp. Det vil imidlertid sjelden være økonomisk rasjonelt som et enkeltstående tiltak i en bolig som dette. Dersom boligen en gang skal renoveres, kan man vurdere slike tiltak.

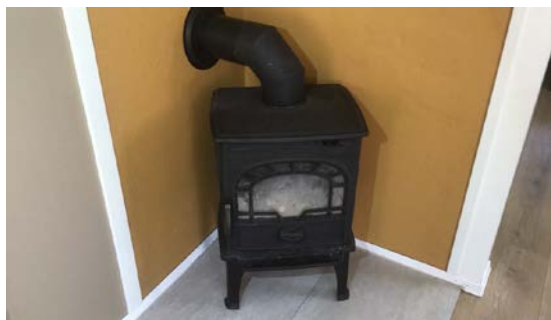
Ved inspeksjon av utvendige overflater på pipe og brannmur, ble det ikke registrert sprekker eller riss av betydning.

- Det anbefales å montere ildfast plate under luker på pipe.

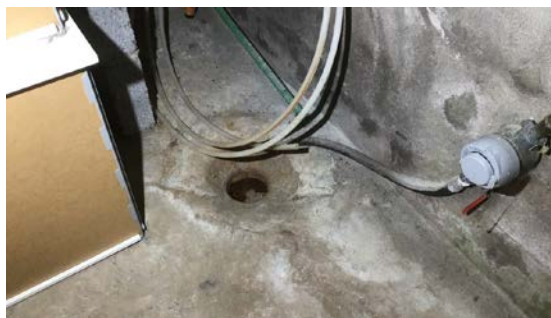
## TG 2 Rom Under Terreng

- Det er påvist indikasjoner på noe fuktgjennomtrenging inn i kjellermur.

Noe mindre fuktvandring ble registrert ved søk i nedre del av grunnmur og direkte på støpte gulv med en fuktighetsindikator.

Dette har sammenheng med at det er mangelfull drenering og at boligen ligger i et flomutsatt område det alltid vil kunne bli noe oppsug av jordfuktighet.

- Det påviste fuktnivå gir grunn til å overvåke konstruksjonen jevnlig for å se utvikling over tid, og eventuelt foreta tiltak for å unngå fuktskader.

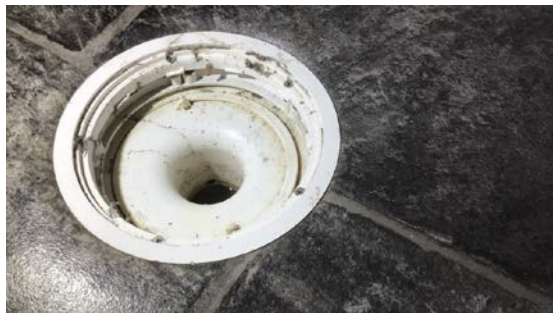
Badet har plastsluk og synlig vinylbelegg under sluk mansjetten som tettesjikt.

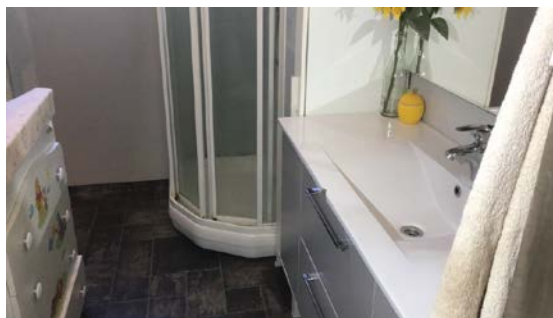
- Det er påvist skader på innredning.

- Lokal utbedring må utføres.

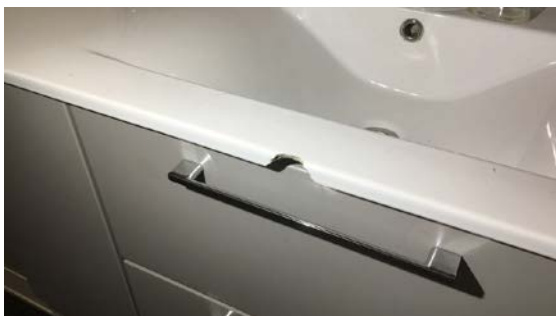
Knast i innredning

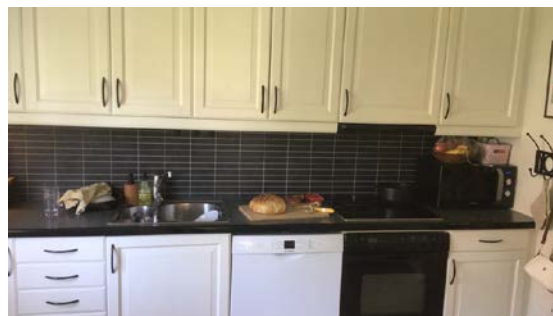
Innredning med profilerte fronter og laminerte benkeplater.  
Integrert med komfyr, oppvaskmaskin, platetopp  
Det ble ikke registrert lekkasjevarsler og komfyrvakt på kjøkkenet.  
Kjøkkenet har noe bruks slitasje som anses som normal slitasje alder tatt  
i betrakt

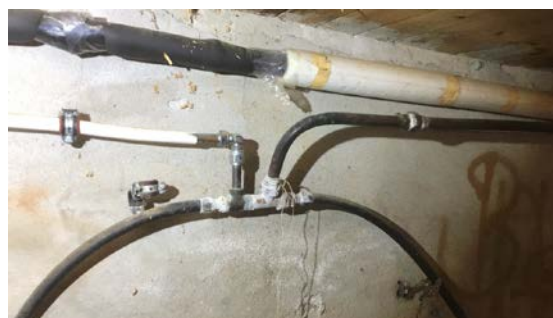
- Det er avvik:
    - Mer enn halvparten av forventet brukstid er passert på innvendige vannledninger av kobber
- Det er ikke påvist tilfredsstillende avrenning eller annen kompenserende løsning fra rør i rør på vegg

- Tiltak:
  - Det er ikke behov for utbedringstiltak siden anlegget fungerer i dag, men ut ifra alder kan skader plutselig oppstå på eldre anlegg av kobber
  - Det bør etableres tilfredsstillende avrenning til sluk i fra rør i rør anlegget

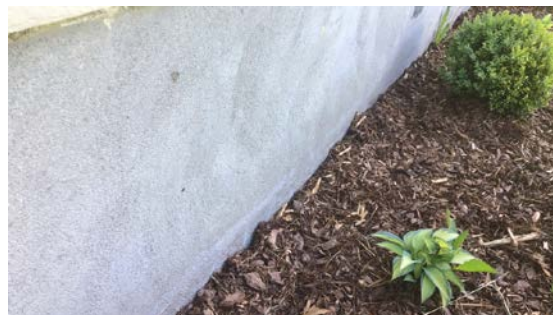
### TG 1 Grunnmur og fundamenter

Murt grunnmur. Mindre stedvis riss i pussflate, men ingen vesentlige sprekker observert som tilsier svikt. Normalt oppsyn og vedlikehold.

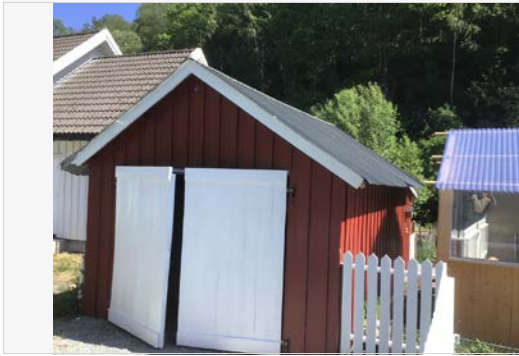
### Garasje

- Fundamentert ved hjelp av en støpt ringmur.
- Støpt dekke med noe sprekker og ujevnheter.
- Tak med takåser med utvendig tekking av stålplater
- Taktekingen med tilhørende deler har normal slitasje ut i fra alder.
- Stående kledning med normalt vedlikeholds behov
- Side hengslete porter med noe heng
- Bod i bakkant med lagerplass av nyere dato
