# Skap ditt eget drømmehjem!

# Gruegata 18B

Andelsnr. 10

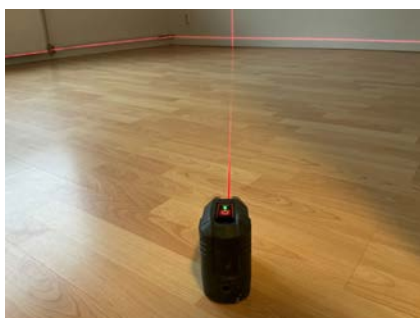
- Målt høydeforskjell på mellom 10 - 20 mm innenfor en lengde på 2 meter. Tilstandsgrad 2 gis med bakgrunn i standardens krav til godkjente måleavvik.

- For å få tilstandsgrad 0 eller 1 må høydeforskjeller rettes opp. Ytterligere undersøkelser må foretas for å få kartlagt omfanget for utbedring.

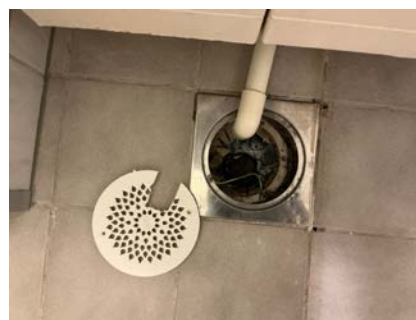
Sprekker i fliser mm.

- Våtrommet må totalrenoveres. Alle forhold med tettesjikt, våtsone, sluk m.m. må dokumenteres.
- Manglende oppgradering av våtrommet medfører høy risiko for at konstruksjonene ikke vil tåle vanlig bruk av vann eller lekkasjer. Dette kan føre til fuktskader på tilstøtende konstruksjoner.

**Kostnadsestimat: 200 000 - 500 000**

Gulv membran og sluk er ikke fornyet. Sluket er et eldre sluk med ukjent byggeår og det kan være i slike sluk ikke tett overgang mellom tettesjikt (membran) og sluk. Når vann stiger i sluket, for eksempel ved lekkasje eller manglende rengjøring, vil vann kunne komme inn i konstruksjoner og det vil kunne oppstå fuktskader. Da hverken membran eller sluk er fornyet, vurderes badets alder samlet ut fra byggeår. Badet oppfyller ikke funksjonskravet i teknisk forskrift om tettesjikt, både på grunn av tettesjiktets (membranens) alder og på grunn av manglende tett overgang i sluk. Dusjing i badekar kan ikke erstatte funksjonskravet tekniske forskrift om at et bad må være laget slik at det ikke oppstår fuktskader på bakenforliggende konstruksjoner. Tettesjikt og sluk må tåle bruksvann, lekkasjevann og kondens. Våtrommet må oppgraderes for å tåle normal bruk etter dagens krav.

Med bakgrunn i at badet er av eldre dato og har sluk og membran fra ukjent byggeår må badet påregnes oppgradert innen kort tid, dette med bakgrunn i at eldre sluk med og uten klemring erfaringsmessig er mere utsatt for lekkasjer i overgang membran til sluk i tillegg til at sluken og membranen i seg selv er over forventet levealder.

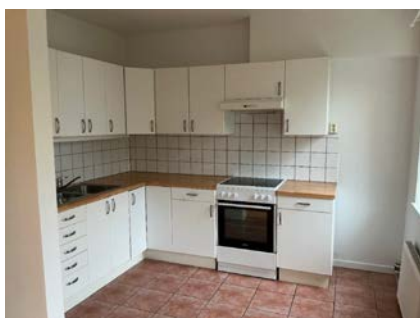
## 2 ETASJE > KJØKKEN

Slitasje, sår og skjevheter på innredning, skader på benkeplate, eldre rør, mm.

Oppgradering må forventes.
