Gudbrandsstrand 9, 3750 DRANGEDAL

**Småbruk ved Oseidvannet – 41  
mål med strandlinje, skog og jord.**

# Tilstandsrapport

Befaringsdato: 22.05.2025

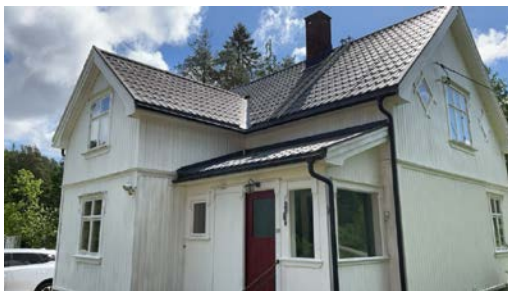
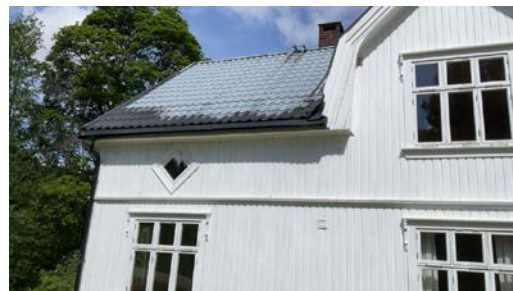
Belegget på takplatene flasser og det er stedvis rust. Det er deformert plate ved det ene takoppløftet.

- Overvåk tilstanden jevnlig. For å få tilstandsgrad 0 eller 1 må tekingen skiftes ut, men tidspunktet for når dette er nødvendig er vanskelig å si noe om.
- Når takteking og undertak begynner å bli gamle, øker risikoen for lekkasjer, noe som kan føre til omfattende og kostbare reparasjoner av underliggende konstruksjoner dersom en ikke foretar tiltak på konstruksjonene før dette oppstår.

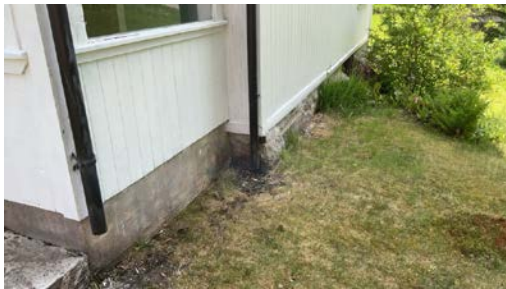
## TG 2 Veggkonstruksjon

- Veggkonstruksjon: Det er ingen eller liten lufting i nedre kant av kledning mot grunnmur. Det er påvist spredte råteskader i bordkledningen. Deler av kledningen er malingsslitt og har tørkesprekker.

Yttervegger i trekonstruksjon med trekledning.

Kledningen har behov for vedlikehold og enkelte bord eller deler av kledningen bør skiftes.

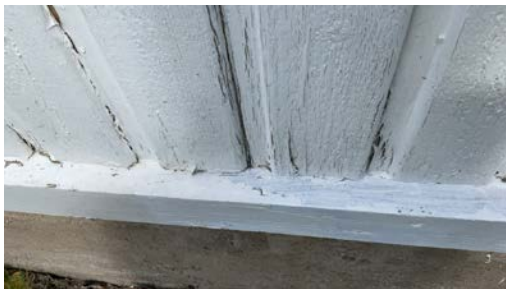
## TG 2 Takkonstruksjon/Loft

- Takkonstruksjon/loft: Det er begrenset/dårlig ventileringsavtakkonstruksjonen. Det er skjolder etter fukt ved takgjennomføringen ved pipa. Det ble ikke målt unormale verdier i fuktskjoldene på befaringsdagen. Det er råte i deler av vindskier.

*Punktet må sees i sammenheng med Takteking*

Vindskier med råte må skiftes.

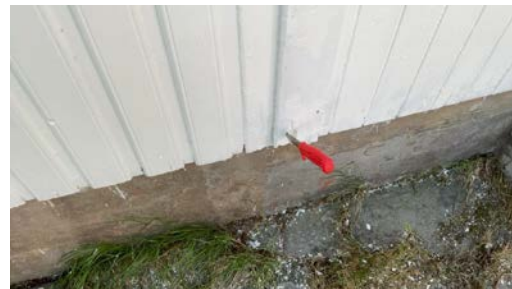
- Det er ingen eller liten lufting i nedre kant av kledning mot grunnmur.
- Det er påvist spredte råteskader i bordkledningen.

Deler av kledningen er malingsslitt og har tørkesprekker.

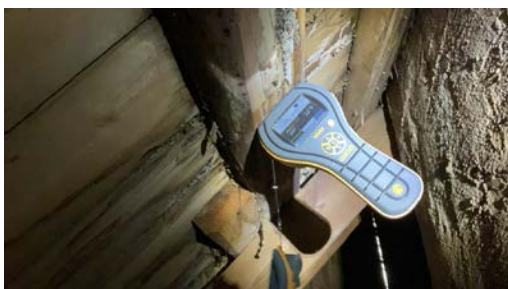
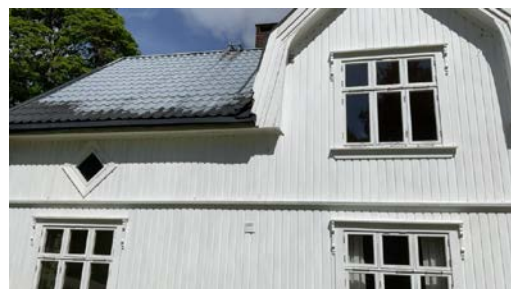
Det er skjolder etter fukt ved takgjennomføringen ved pipa. Det ble ikke målt unormale verdier i fuktskjoldene på befaringsdagen.

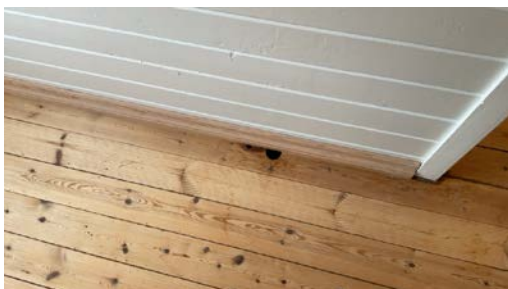
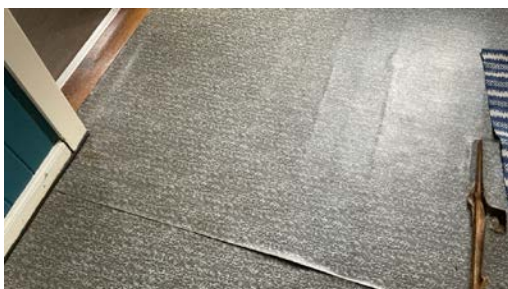
## TG 2 Overflater

Innvendige overflater har generelt stor slitasje. Det er bruksmerker og bruksslitasje. Det er stedvis skader på overflater.

Behovet for tiltak vil være bestemt av estetiske hensyn.

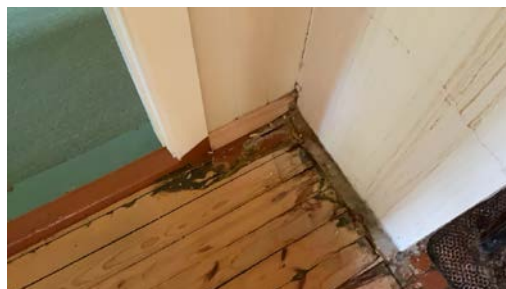
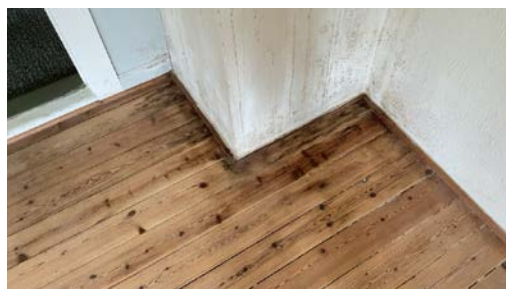
## TG 3 Etasjeskille/gulv mot grunn

- Etasjeskille/gulv mot grunn: Målt høydeforskjell på over 30 mm gjennom hele rommet. Tilstandsgrad 3 gis med bakgrunn i standardens krav til godkjente måleavvik.

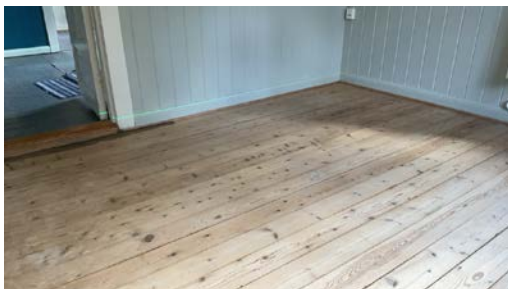
- Målt høydeforskjell på over 30 mm gjennom hele rommet. Tilstandsgrad 3 gis med bakgrunn i standardens krav til godkjente måleavvik.

- For å få tilstandsgrad 0 eller 1 må høydeforskjeller rettes opp. Det vil imidlertid sjelden være økonomisk rasjonelt som et enkeltstående tiltak i en bolig som dette. Dersom boligen en gang skal renoveres, kan man vurdere slike tiltak.

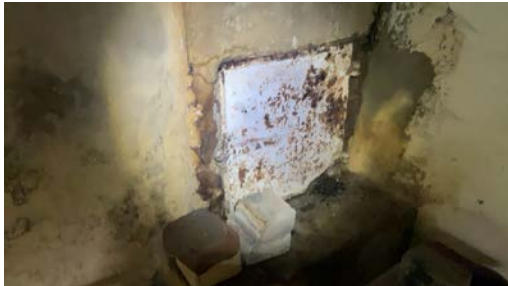
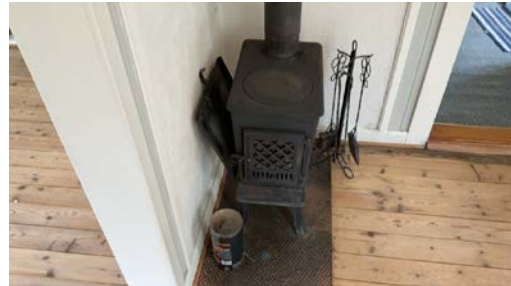
## Kryp Kjeller

Bygningen har krypkjeller under trebjelkelag og stubbegulv.

- Det er ikke adkomst til deler av krypkjelleren. Krypkjeller er kun vurdert i tilgjengelige deler. Krypkjeller regnes for å være en risikokonstruksjon som er utsatt for fukt- og råteskader i bunnsvill, trebjelkelaget og andre tilstøtende konstruksjoner, på grunn av fuktighet fra grunn og kondensering ved temperaturforskjeller. Selv om det ikke er avdekket tegn på skader, betyr ikke dette nødvendigvis at det ikke foreligger skader i eller i forbindelse med krypkjelleren.
- Det er stedvis påvist fuktnivå som tilsier at konstruksjonen kan ha fuktskader.

Det ble målt fukt i treverket i krypkjelleren på 23 %. Verdier over 18 % kan gi forhold der mugg/sopp kan utvikle seg.  
Det er fuktskjolder på deler av gulvet.

- Overvåk konstruksjonen jevnlig. Avviket kan medføre behov for tiltak, men bør observeres over tid.

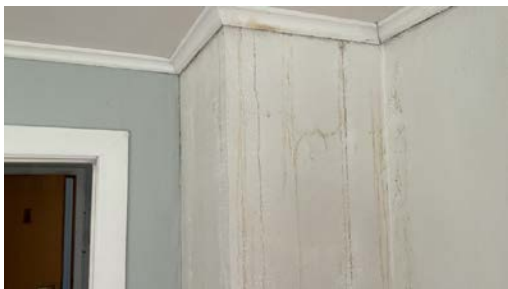
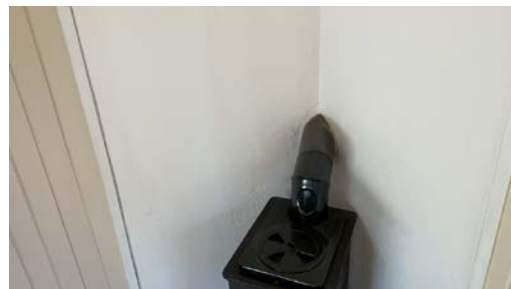
- Det er påvist sprekker og/eller riss i pipe.
- Mer enn halvparten av forventet brukstid er passert på pipe.

- Tidspunkt for piperehabilitering nærmer seg.

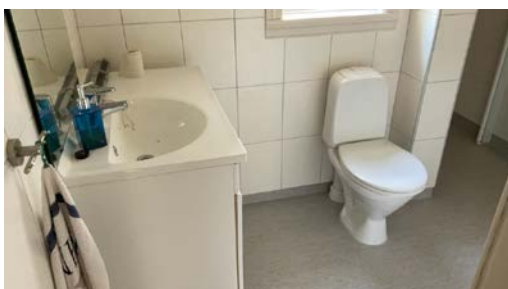
### TG 1 Overflater Gulv

Gulvet har vinylbelegg. Rommet har panelovn som varmekilde.

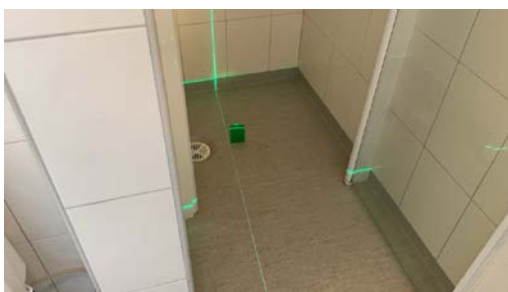
### TG 1 Sluk, membran og tettesjikt

Det er plastsluk og synlig belegg som membran.

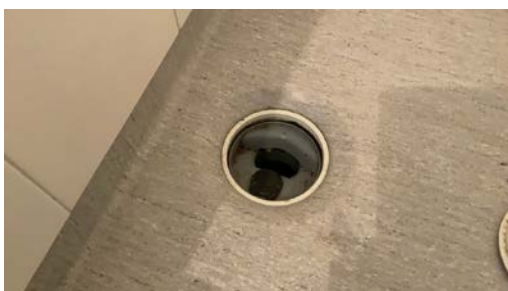
### TG 1 Sanitærutstyr og innredning

- Elektrisk avtrekksvifte bør monteres for å lukke avviket.

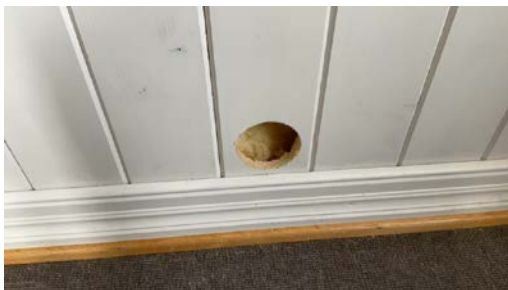
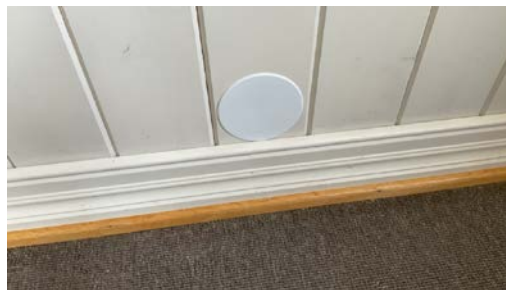
## 1. ETASJE > KJØKKEN

Innredning med alders- og bruksslitasje. Det er sprekker og løse fliser i flisleggingen over kjøkkenbenken.

- Det er påregnelig med utskiftning/utbedringer av kjøkkeninnredningen.

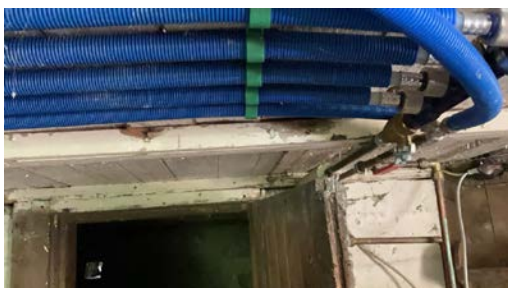
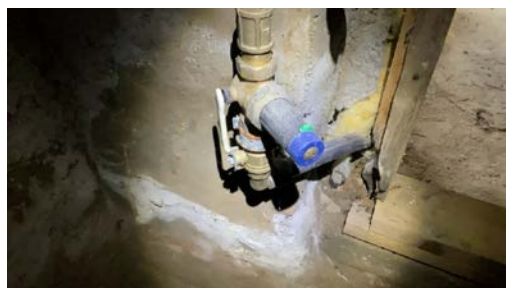
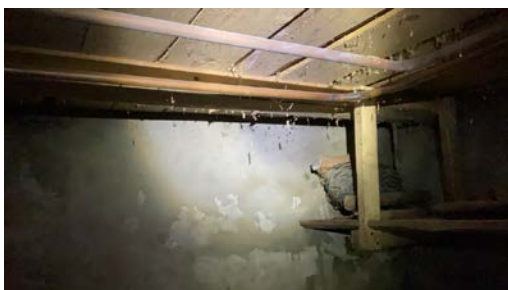
### TG 1 Avløpsrør

Det er avløpsrør av plast.

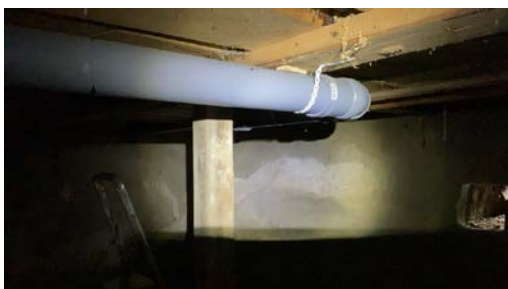
### TG 2 Ventilasjon

Boligen har naturlig ventilasjon.

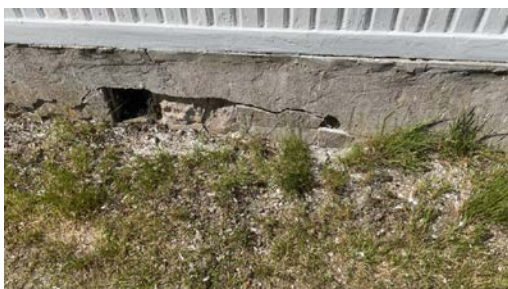
### Fuktsikring og drenering

- Grunnmuren har sprekkdannelser.

Riss og sprekker utbedres med murpuss. Riss og sprekker bør holdes under oppsikt for å se om det er en negativ utvikling.

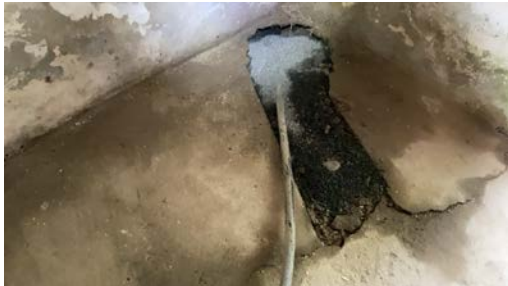
### Utvendige vann- og avløpsledninger

Det er septiktank med overløp til grøft. Det er offentlig vannforsyning via private stikkledninger.

- Det er ikke behov for utbedringstiltak siden anlegget fungerer i dag, men ut ifra alder kan skader plutselig oppstå på eldre anlegg.

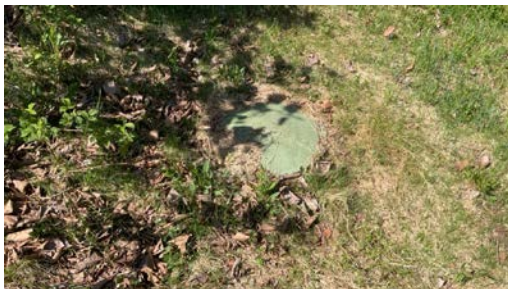
## Septiktank

Septiktanken er av glassfiber.

- Det er ikke behov for utbedringstiltak siden anlegget fungerer i dag, men ut ifra alder kan skader plutselig oppstå på eldre anlegg.
