Sandstuvegen 47, 7350 BUVIKA

**Velholdt og lys 3-roms leilighet i  
Brekka | P-plass | Solrik terrasse  
på 20 kvm | Nært sjøen | Etterspurt  
boligfelt**

Befaringsdato: 05.02.2026

Rapportdato: 09.03.2026

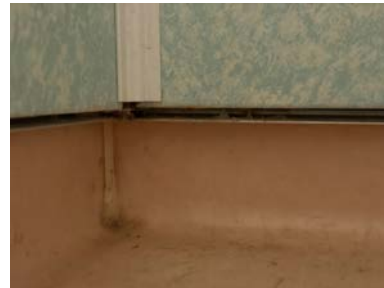
- Det er registrert synlige tegn på fukt-/råteskader.
- Våtromsplater er ikke montert fagmessig.

Synlig skade på våtromsplate, samt forhøyede fuktverdier.

Skade på våtromsplate i dusjonen.

Det er ikke etablert silkonfuge i overgang bunnskinne/ våtromsplater

Plater må skiftes ut for å lukke avviket. Før den tid anbefales det å etablere et tett dusjkabinett.

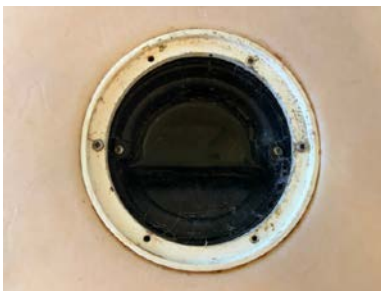
- Det er påvist mangelfull/feil utførelse rundt rørgjennomføringer e.l. som gir fare for fukt i konstruksjonen i våtsone.
- Det er rundt sluk påvist en ikke-fagmessig utførelse av membran/tettesjikt/klemring.
- Mer enn halvparten av forventet brukstid er passert på membranløsningen.
- Mer enn halvparten av forventet brukstid er passert på slukløsningen.

Stedvis manglende innfesting.

Med bakgrunn i alder og slitasje står våtrommet foran en utbedring/utskifting.

**Kostnadsestimat: Under 20 000**
