Langøysundvegen 1159, 6674 KVISVIK

**Landbrukseiendom med låve og  
naust med flott beliggenhet på  
Straumsneset | Driveplikt.**

Rapportdato: 16.09.2024

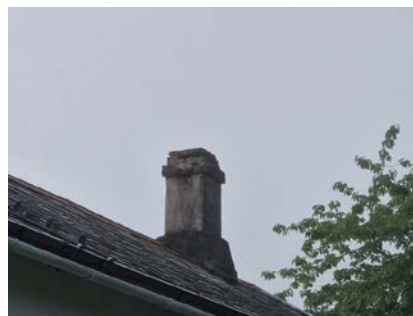
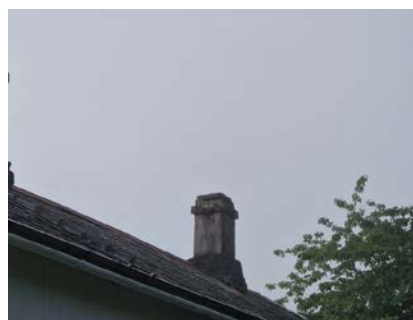
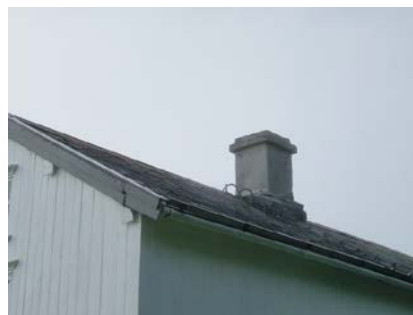
- Mer enn halvparten av forventet brukstid er passert på taktekingen.
- Mer enn halvparten av forventet brukstid er passert på undertak.
- Det er påvist råteskader.

Det er påvist sprukne takstein og noe råte i stokker mot nordøst. Det er opplyst av eier at takstein har løsnet og har blitt utbedret. Taktekket er utført uten undertak og to trinns tetting, det vil ved vind trekke fukt inn i takkonstruksjonen.

- Lokal utbedring/utskifting av fukt/råteskadet treverk.

Taktekket er modent for utskifting. Retekking og etablering av undertak..

**Kostnadsestimat: Over 300 000**

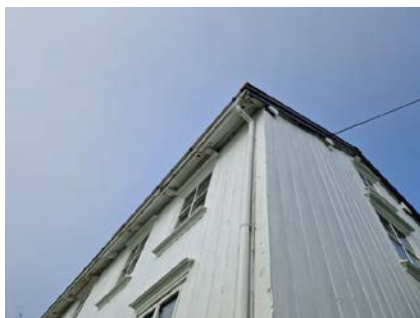
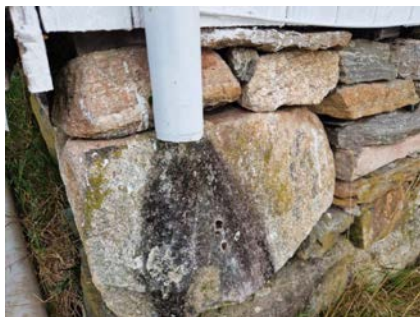
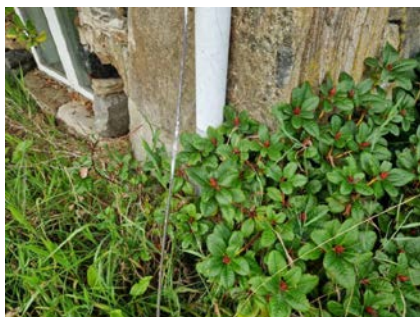
## TG 2 Veggkonstruksjon

Vegg konstruksjonen er kun besiktiget fra overflaten. Konstruksjonen er av tømmer, kledd med stående bordkledning og stål-plater.

Det er påvist tegn til oppstart av fukt og råteskader stedvis på den eldre bordkledningen.

- Det bør foretas tiltak for å bedre lufting av kledningen.

Den eldre bordkledningen er moden for utskifting.

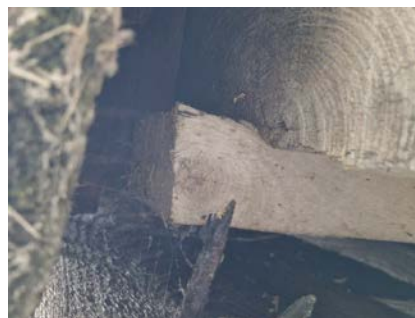
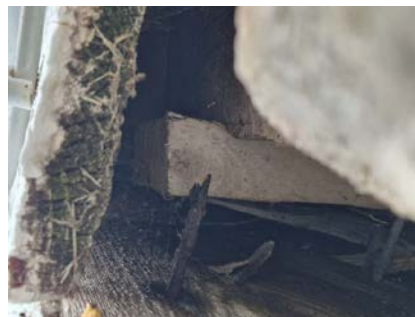
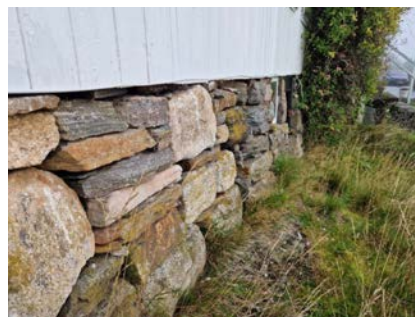
## TG 3 Takkonstruksjon/Loft

- Det er påvist fukt/råteskader i takkonstruksjonen.

Skaden er beskrevet under taktekkning og kostnad er medtatt der.

- Råteskadede konstruksjoner må skiftes ut.

**Kostnadsestimat: Ingen umiddelbar kostnad**

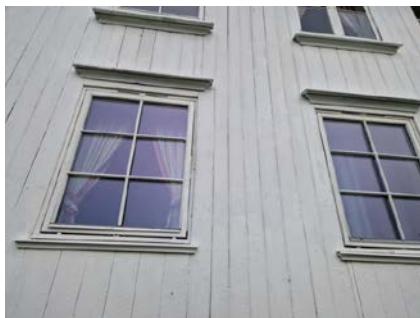
## TG 2 Dører

Boligen er utstyrt med flere malte ytterdører.

- Det er påvist avvik rundt innsettsdetaljer.
- Det er påvist dører som er vanskelig å åpne eller lukke.

- Det bør gjøres tiltak for å lukke avviket.

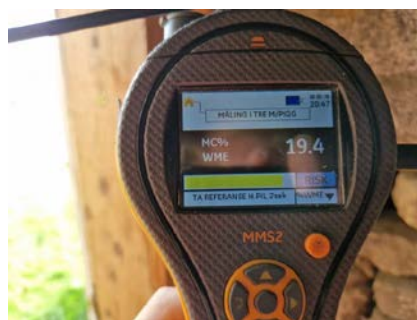
Bygningen har krypkjeller under trebjelkelag og stubbegulv.

Det er ved bruk av fukt indikator på bunnsvillen registrert risiko for fukt. (19 i vekt %).

Videre er det opplyst av eier om noe skadedyr aktivitet.

Avvikene gir grunnlag for at konstruksjonen overvåkes jevnlig. Skal konstruksjonen oppnå TG 0 eller 1 må avvikene utbedres.
