Nordbyringen 36, 2069 JESSHEIM

**Lys og fin 2-roms selveierleil. med
terrasse og 2 p-plasser - nytt bad
og kjøkkenfronter i 2023 - sentralt
og attraktivt**

Tilstandsrapport

Befaringsdato: 13.03.2024

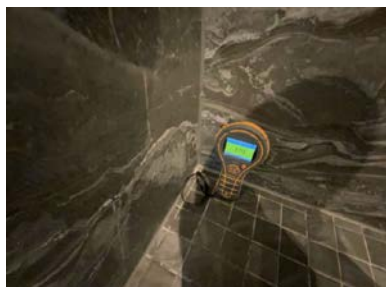
1. ETASJE > BAD

TO 3 Overflater Gulv

Vær oppmerksom ved bruk. For å få tilstandsgrad 0 eller 1 må gulvet bygges om, for å få riktig fall til sluk. Det vil imidlertid sjelden være økonomisk rasjonelt som et enkeltstående tiltak. Ved en eventuell renovering, påse at våtrommet bygges med riktig fall til sluk. Rommet fungerer med dagens tilstand, men tilfredsstillende ikke krav til våtrom. Det er ikke behov for utbedringstiltak siden våtrommet fungerer i dag, men ut ifra utførelse kan skader plutselig oppstå på våtrom og tilliggende rom.

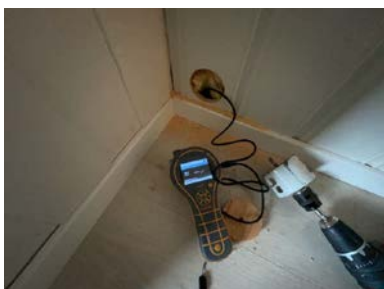
TO 1 Vannledninger

Synlige vannrør i: Plast, rør-i-rør. Anlegget er ikke teknisk vurdert. Jeg er ikke VVS fagmann, kontakt rørlegger for evt. nærmere kontroll av anlegget. Bunnledningene og utvendige ledninger er nedgravd og ikke tilgjengelig for inspeksjon.
