Stadionveien 21H, 4580 LYNBDAL

**Sentrum - Spennende  
hjørneleilighet i 2 etasje med to  
soverom. Vestvendt med balkong!**

gnr. 168, bnr. 158, snr. 8

Befaringsdato: 11.08.2025

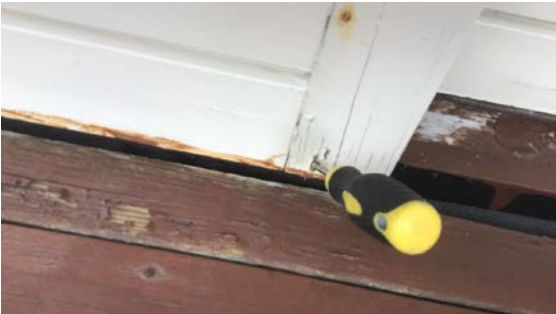
- Det er avvik:  
Karmene i skyvedør er værslitte utvendig og det er sprekker i treverket med fuktskader i nedkant.

Fukt/råte i nedkant skyvedør

- Tiltak:  
-Tiltak på skyvedør bør gjøres

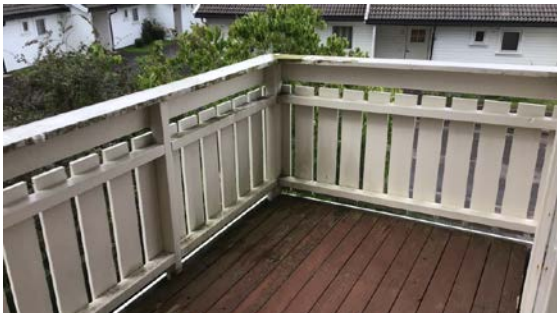
- Rekkverket er for lavt i forhold til dagens krav til rekkverkshøyder.  
Rekkverk av tre fra terrasse/balkong har høyde som er lavere enn dagens krav til rekkverkshøyder.  
Rekkverk er blitt oppført med høyden etter byggeårets krav.  
For å gjøre rekkverk mer sikker mot fall/fallskader, bør rekkverket forhøyes.

- Det er ikke krav om utbedring av rekkverkshøyde opp til dagens forskriftskrav.

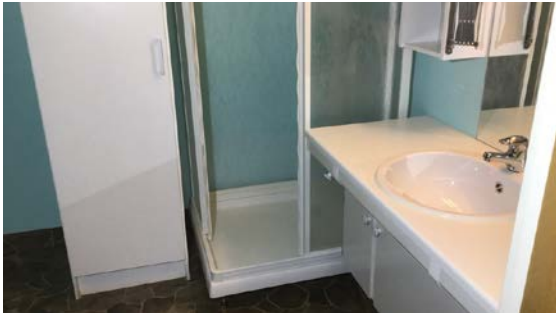
Bad/vaskerom har belegg på gulv, malt strie på vegger og himlingsplater i tak.  
Det er montert baderomsinnredning med nedfelt vask, toalett, dusjkabinett og opplegg for vaskemaskin.  
Det er naturlig ventilasjon og elektrisk panelovn til oppvarming av rommet.

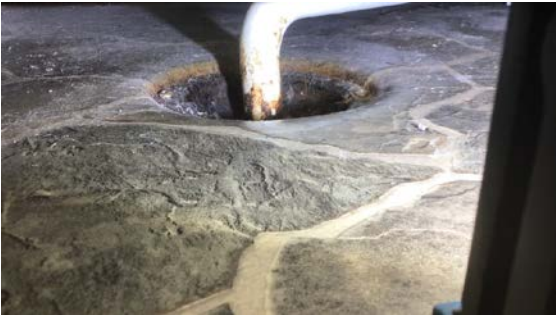
- Det er påvist avvik i fallforhold til sluk i forhold til krav i forskrift på byggetidspunktet.  
-Oppkant under dør på 10mm er mindre enn kravet på byggetidspunktet  
-Det er ikke tilstrekkelig fall rundt sluket. Tilstrekkelig fall vil være 1:50 minimum 0,8 m ut fra sluket dersom dusjen er over sluket. Hvis dusjen ikke er over sluket, må det også være fall 1:50 fra og med dusjens nedslagsfelt og til sluket

- Til tross for avviket i fall/høydeforskjell til sluk, vil gulvet fortsatt kunne lede vann mot sluket, men med redusert effektivitet. Dette kan potensielt øke risikoen for vannansamling i enkelte områder av badet.

- Eldre sluk av plast er ofte utsatt for lekkasjer og særlig i overganger. Eventuelle lekkasjer kan medføre fuktskader på tiliggende konstruksjoner.  
• Det er viktig å merke seg at levetiden til en membran varierer basert på kvalitet, installasjon og bruk. Eldre membraner kan bli sprø og sprekke opp, noe som fører til at de mister sin vanntettende funksjon. Dette kan resultere i vannlekkasjer gjennom vegger og gulv og fuktskader.

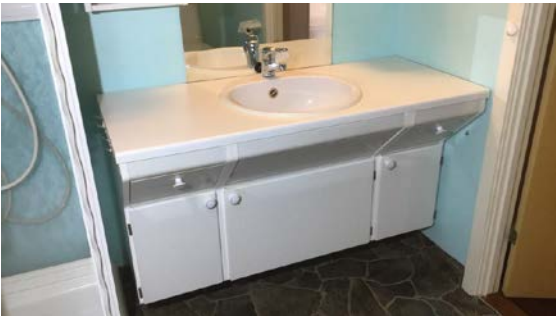
Det er montert baderomsinnredning med nedfelt vask, toalett, dusjkabinett og opplegg for vaskemaskin. Innredning og utstyr har normal slitasje alder tatt i betraktning

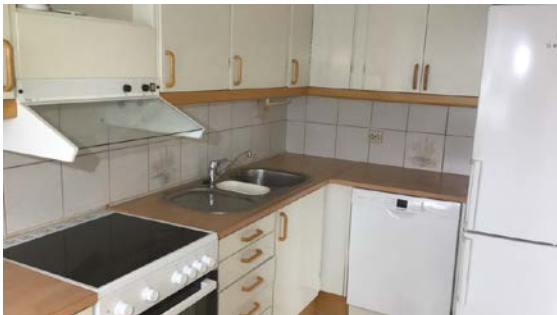
Innredning med slette fronter og laminerte benkeplater med fliser over kjøkkenbenk. Integrert med oppvaskmaskin, løst komfyr og kjøleskap Laminat på gulv og tapetserte vegger. Det ble ikke registrert lekkasjevarsler eller komfyrvakt på kjøkkenet. Dette var ikke et krav på oppføringstidspunktet, men anbefales montert. Kjøkkenet har normal slitasje alder tatt i betrakt

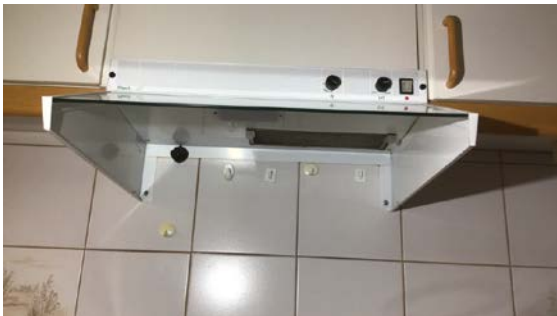
Ventilator med utlufting ut, fungerte ok på befaringstidspunkte Det ble ikke registrert komfyrvakt under ventilatoren. Dette var ikke et krav på oppføringstidspunktet, men anbefales montert.
