Taietveien 14 B, 1940 BJØRKELANGEN

Lettstelt rekkehus på en flate med stor, solrik terrasse og parkeringsplass. Gangavstand til sentrum, skoler og marka

Befaringsdato: 16.09.2024 Rapportdato: 17.09.2024 Oppdragsnr.: 10816-24121 Referansenummer: KP1254

Tilstandsrapport

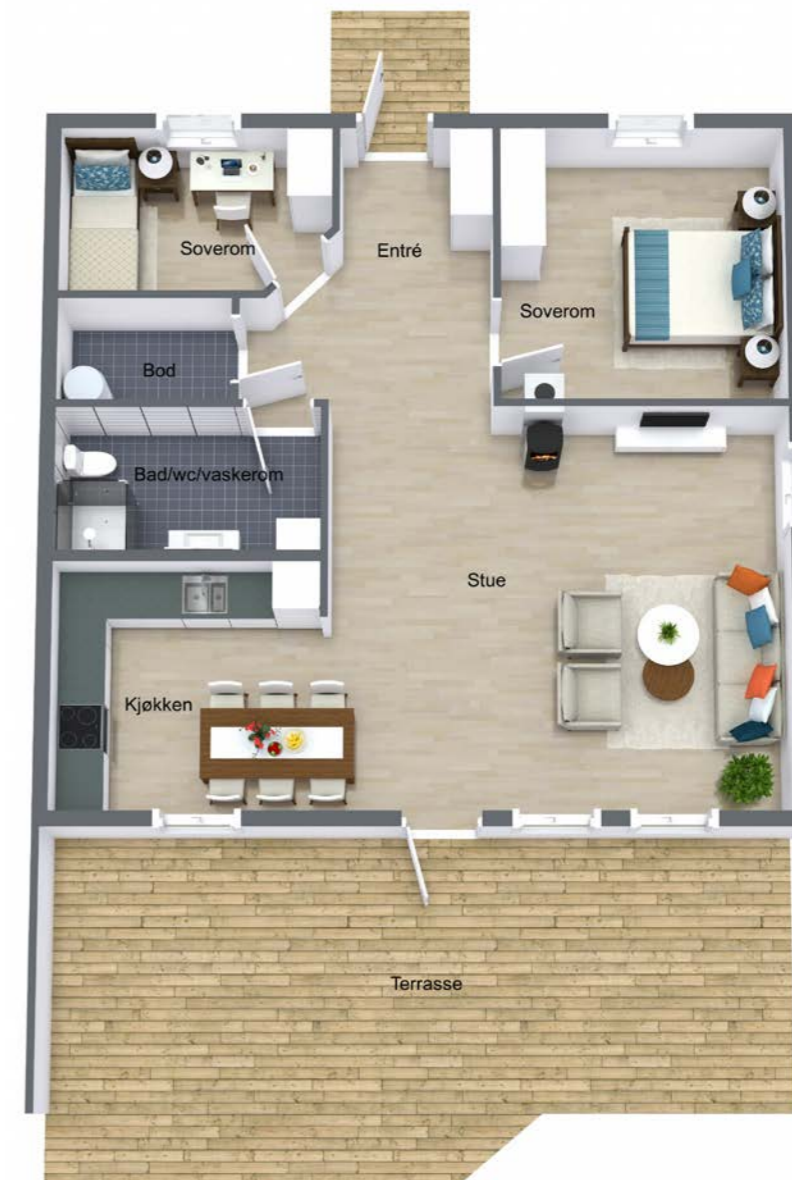
Taietveien 14 B
1. etasje

Planskissen er en illustrasjon av boligens planløsning og kan avvike fra bolige
Takstingeniør MNT Petter Larsen. larsen@takstpartner.no

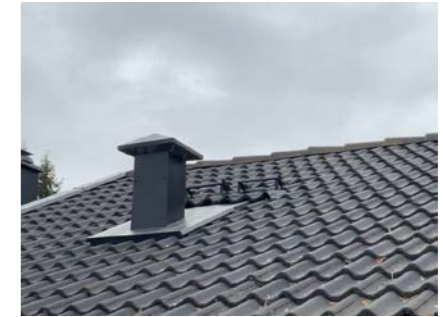
Vurdering av avvik:

- Det mangler snøfangere på hele eller deler av taket, noe som var krav på byggemeldingstidspunktet.
- Det er påvist andre avvik:

- Det må monteres snøfangere for å oppfylle byggeårets krav.
- Det må foretas tiltak for å lukke avviket.

Beslag ved luftpipe må utbedres/gjøres tilpasninger mot takstein.

Kostnadsestimat: 10 000 - 50 000

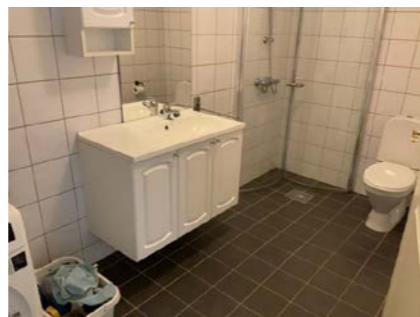
1. ETASJE > BAD/WC/VASKEROM

Vurdering av avvik:

- Det er mulighet for at det kan forekomme vannlekkasje på våtrommet hvor vann ikke vil gå til sluk.
- Det er påvist at flisfuger har riss/sprekker.
- Det er påvist avvik i fallforhold til sluk i forhold til krav i forskrift på byggetidspunktet.
- Det er påvist sprekker i fliser.

Deler av gulvet er flatt og ved lekkasje fra installasjoner som vaskemaskin og servant er det fare for at dette lekkasjevannet vil renne mot dør og ut av rommet. Det er ingen kjent oppkant på membranen ved eller under dørterkel.
Det er slitasje/sprekker i silikonfuger stedvis.
Det er sprekk i 1 gulvflis.

- Det bør etableres avrenning inn til sluk for hele våtrommet.
- Det må gjøres tiltak for å utbedre avviket.
- Fuger bør skiftes ut.

Det må lages oppkant med membran/lekkasjesikring ved dørterkel.

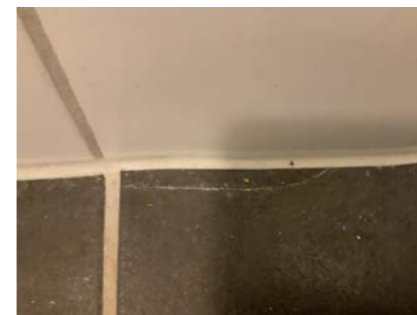
1. ETASJE > BAD/WC/VASKEROM

Våtrom > 1. etasje > Bad/wc/vaskerom > Sluk, membran og tettesjikt
Det er plastsluk og det antas å være smøremembran, fra byggeåret. (Ukjent utførelse - ikke fremlagt dokumentasjon). Det er synlig smøremembran i sluket. Vurdering av avvik: Mer enn halvparten av forventet brukstid er passert på membranløsningen.

TG 2 Sluk, membran og tettesjikt

- Overvåk tilstanden jevnlig. For å få tilstandsgrad 0 eller 1 må tettesjiktet skiftes ut, men tidspunktet for når dette er nødvendig er vanskelig å si noe om.

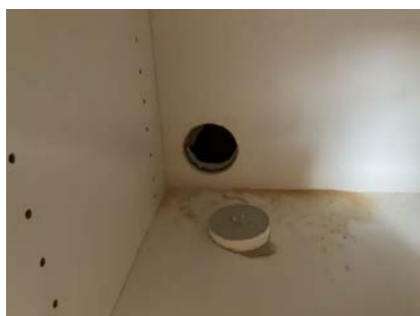
1. ETASJE > KJØKKEN

Kjøkken > 1. etasje > Kjøkken > Overflater og innredning
Kjøkkeninnredning består av: Benkeskap og overskap med folierte skrog og 1-speils fronter. Laminat benkeplate med nedfelt oppvaskkum av metall. Ventilator med avtrekk. Integrert induksjonstopp og stekeovn. Kjøleskap og oppvaskmaskin. Innredningen er fra byggeåret. Vurdering av avvik: Det er avvik: Det er stedvis noe slitasjemerker på fronter og på innredningen.

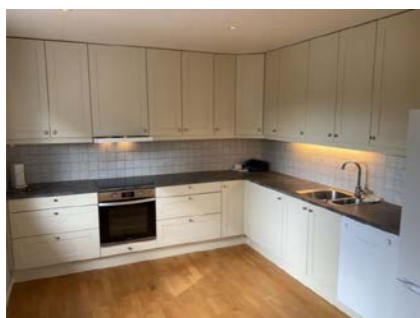
Vurdering av avvik:

- Det er avvik:

- Tiltak:

Krav til standard vil være avgjørende for eventuelle tiltak.

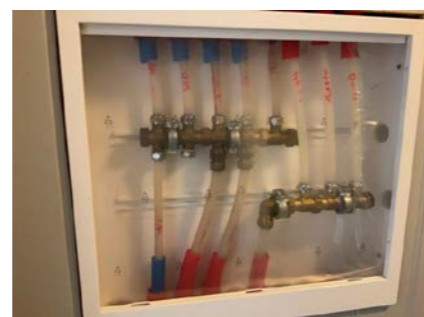
Tekniske installasjoner > Avløpsrør
Innvendige avløpsrør antas av plast. Fra byggeåret. Vurdering av avvik: Det er avvik: Luftingen av avløpsanlegget er avsluttet på loftet med durgoverventil.

1 TG 2 Avløpsrør

Innvendige avløpsrør antas av plast. Fra byggeåret.

Vurdering av avvik:

- Det er avvik:

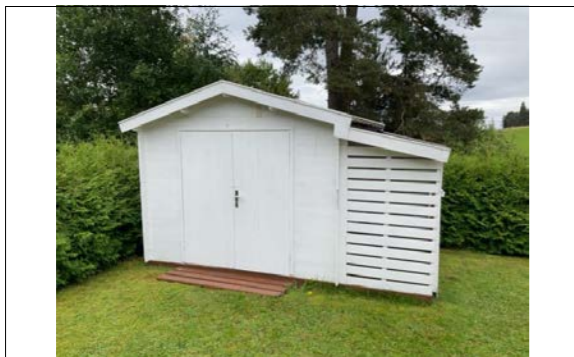
Hagebod ca. 5,5m² på eiendommen. Hageboden er oppført i enkel trekonstruksjon med laftet plank.
