Trondheimsveien 191

Rapportdato: 31.07.2024

Tilstandsrapport

BOLIGBYGG MED FLERE BOENHETER

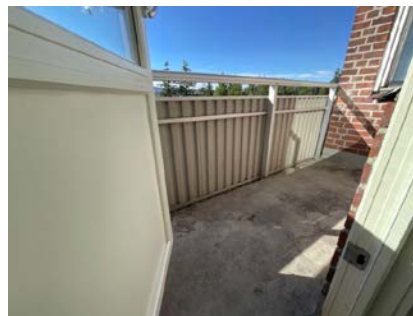
- Rekkverket er for lavt i forhold til dagens krav til rekkverkshøyder.
- Det er avvik:

- Det er ikke krav om utbedring av rekkverkshøyde opp til dagens forskriftskrav.
- Tiltak:

Noe fremtidig vedlikehold må forventes.

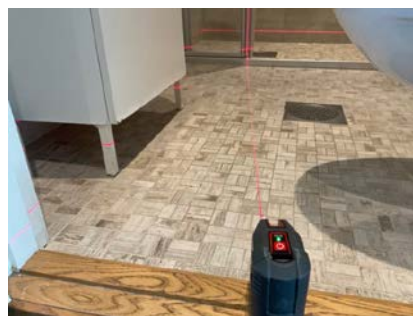
5. ETASJE > BAD/WC

- Det er påvist at høydeforskjell fra topp slukrist til gulv/synlig topp membran ved dørterskel er mindre enn 25 mm.
- Det er påvist at noen fliser har bom (hulrom under).
- Det er påvist avvik i fallforhold til sluk i forhold til krav i forskrift på byggetidspunktet.

- Våtrommet fungerer med dette avviket.
- Gjennomføre ytterligere undersøkelser og foreta utbedring av skade.

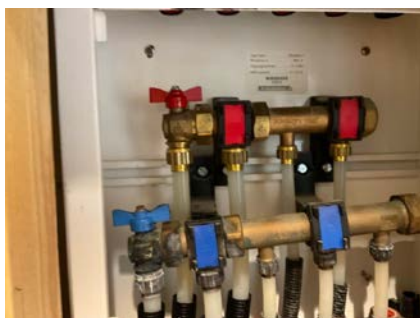
- Det er påvist at eventuelt lekkasjevann fra rør i rør system ikke ledes til sluk eller annen kompenserende løsning.
- Det er påvist ufagmessig utførelse av vannledninger.

- Det bør foretas tiltak på anlegget som sikrer bedre løsning på eventuelt lekkasjevann fra rør i rør system.
- Anlegget bør sjekkes av fagperson.
