# Ditt nye hjem?

# Andelsnummer 62

# Sammendrag av boligens tilstand

# Tilstandsrapport

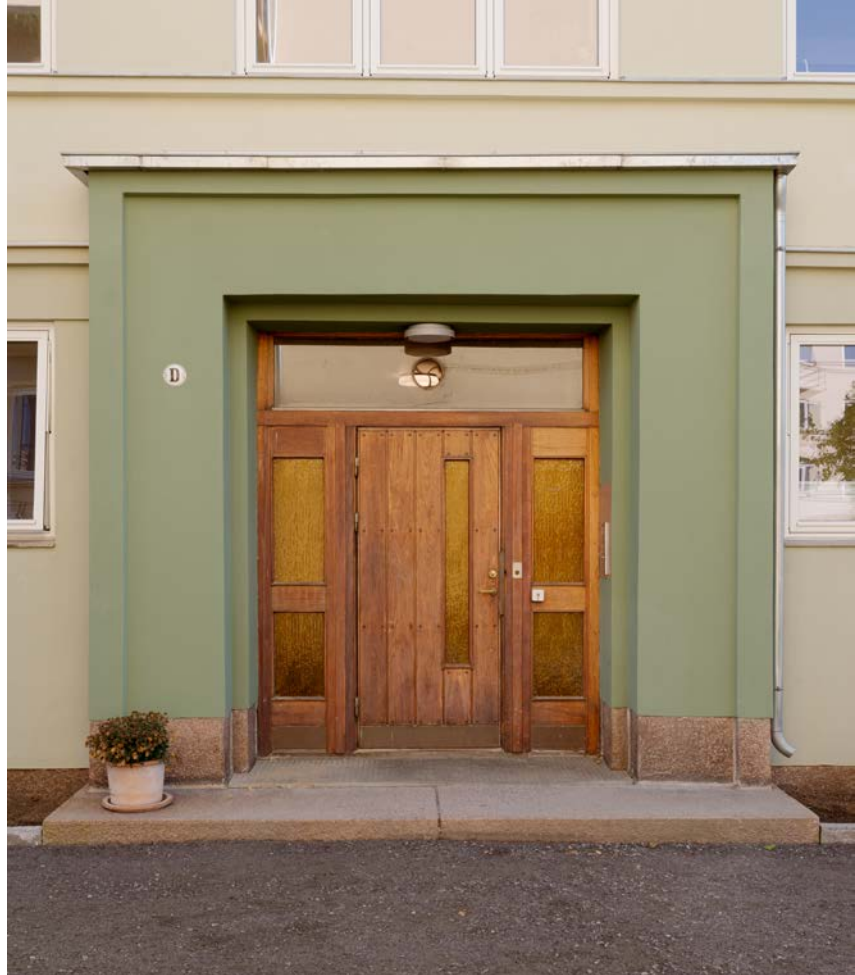
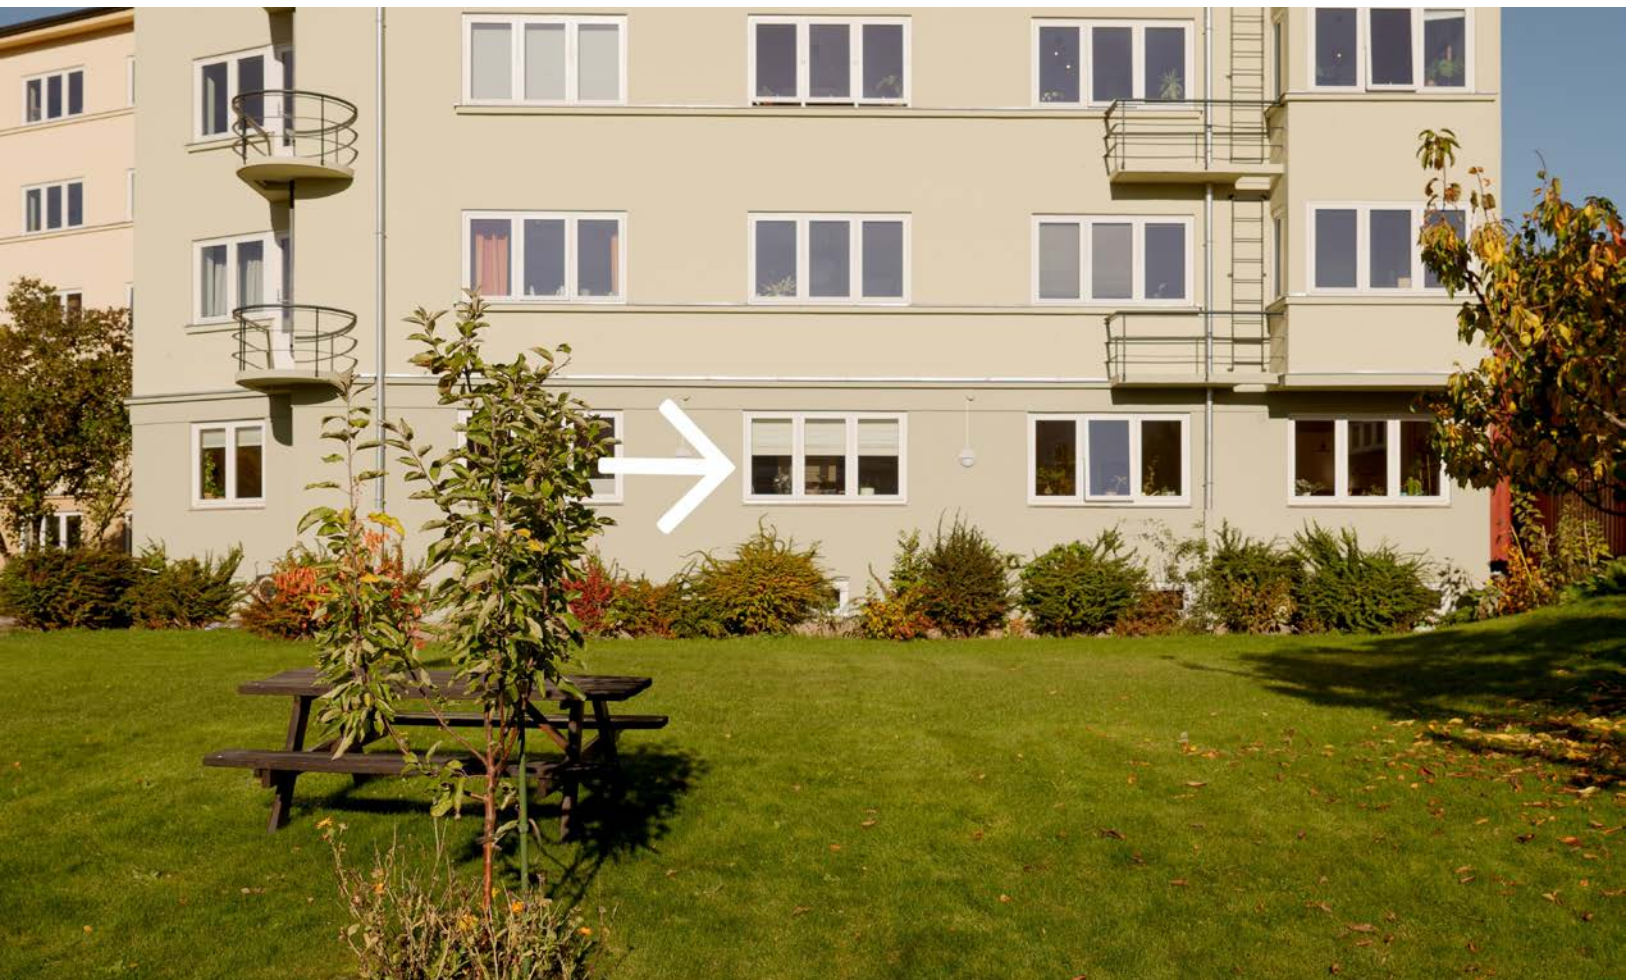
Leiligheten har en fin intern beliggenhet. De  
tre vinduene til høyre for pilen tilhører  
boligen.

Borettslaget renoverte fasaden i 2021.  
Viduenene er fra 2022.

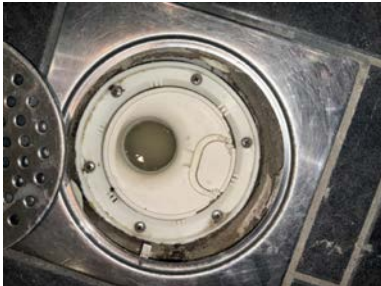
## 1. ETASJE > BAD

Rommet er bygget før krav om drensspalte ved innebygde sisterner. Uten visuell lekkasjesikring blir eventuelle vannlekkasjer i veggen ikke umiddelbart synlige.
