# Tilstandsrapport

Kjedehus

Nygårdslia 26, 1814 ASKIM

Befaringsdato: 14.03.2025

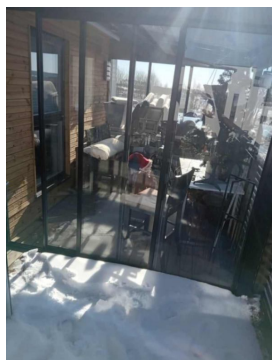
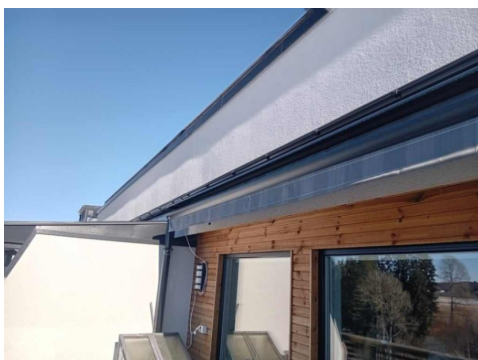
### TG 1 Balkonger, terrasser og rom under balkonger

Terrasse på ca. 21 m<sup>2</sup>. Det er en innglasset del på ca. 7,4 m<sup>2</sup>. Over terrassedør og vinduer i stue er det en markise på ca. 4,8 lm, med el styring.

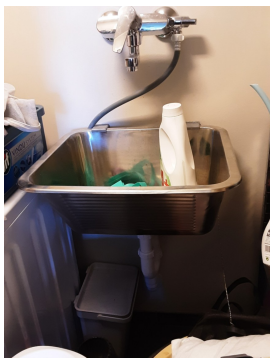
### TG 1 Sanitærutstyr og innredning

Rommet har utslagsvask og opplegg for vaskemaskin.

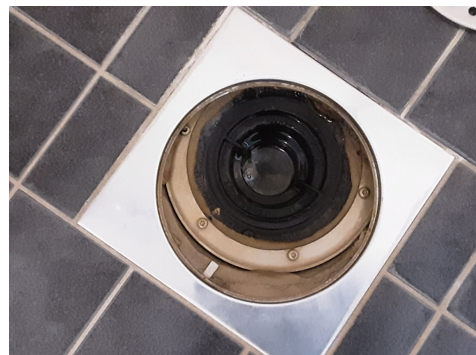
### ! TG 1 Sluk, membran og tettesjikt

Det er plastsluk og smøremembran med dokumentert utførelse.

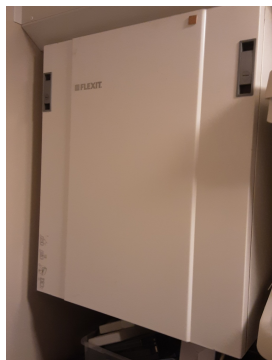
### ! TG 1 Ventilasjon

Boligen har balansert ventilasjon. Type Flexit.

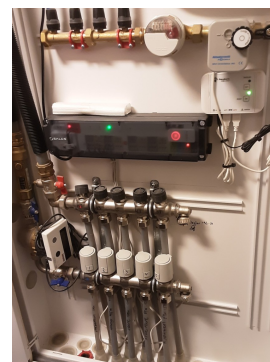
### ! TG 1 Vannbåren varme

Det er vannbåren varme i leiligheten.

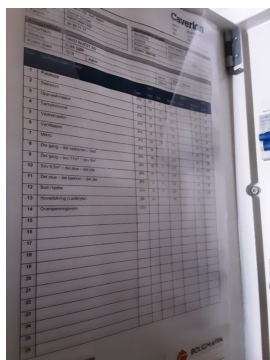
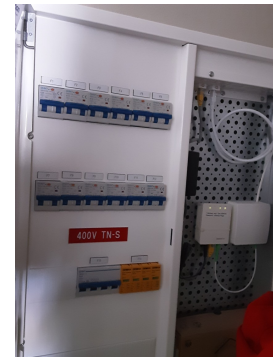
### ! TG 1 Elektrisk anlegg

Automatsikringer og kursoversikt

11. Finnes det kursfortegnelse, og er den i samsvar med antall sikringer?

**Ja**

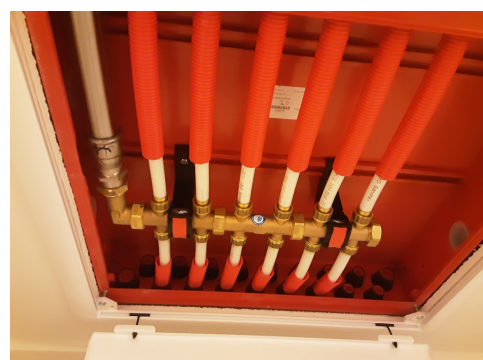
### Sprinkleranlegg

1. Er det mangler for brannslukningsutstyr i boligen iht. forskriftskrav på søknadstidspunktet, men minst Byggeforskrift 1985?  
**Nei**
2. Er det skader på brannslukkingsutstyr eller er apparatet eldre enn 10 år?  
**Nei**
3. Er det mangler på røykvarsler i boligen iht. forskriftskrav på søknadstidspunktet, men minst Byggeforskrift 1985?  
**Nei**
4. Er det skader på røykvarslere?  
**Nei**
