Tilstandsrapport

Boligbygg med flere boenheter
-

Fredensborgveien 13 C, 0177 OSLO
-

Befaringsdato: 05.03.2025

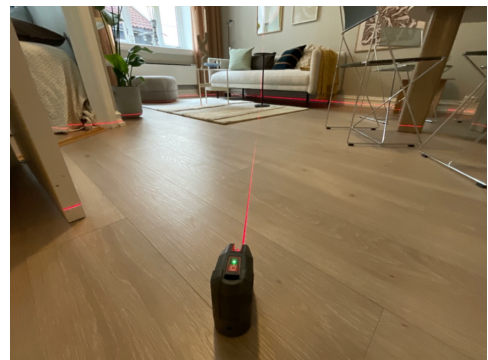
TG 2 Etasjeskille/gulv mot grunn

Etasjeskiller er av trebjelkelag.

- Det er målt høydeforskjell på mellom 15-30 mm gjennom hele rommet. Tilstandsgrad 2 gis med bakgrunn i standardens krav til godkjente måleavvik.

- For å få tilstandsgrad 0 eller 1 må høydeforskjeller rettes opp. Ytterligere undersøkelser må foretas for å få kartlagt omfanget for utbedring.

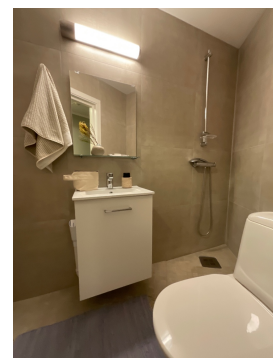
1 ETASJE > BAD/WC

Flislagt bad/wc med varmekabler, avtrekk, speil, armatur, opplegg for vaskemaskin, servant med innredning, dusj hjørne, toalett.

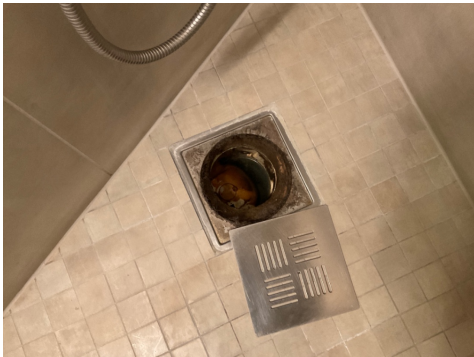
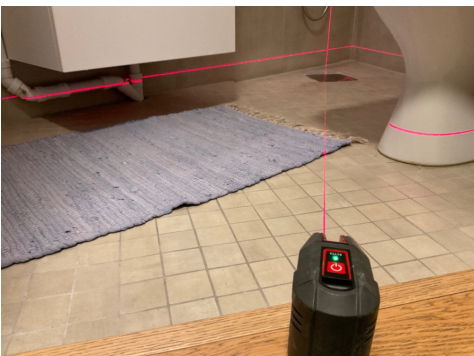
TG 2 Sluk, membran og tettesjikt

Det er plastsluk og ukjent tettesjikt/membran.

- Mer enn halvparten av forventet brukstid er passert på membranløsningen.

- Overvåk tilstanden jevnlig. For å få tilstandsgrad 0 eller 1 må tettesjiktet skiftes ut, men tidspunktet for når dette er nødvendig er vanskelig å si noe om.

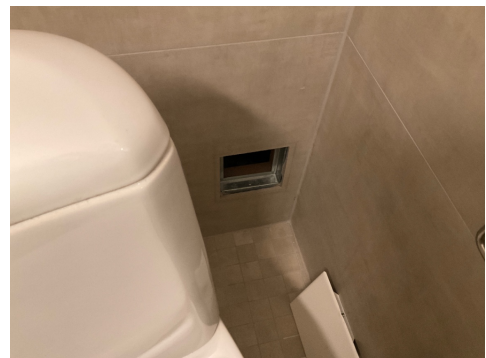
TG 1 Tilliggende konstruksjoner våtrom

Hulltaking er ikke foretatt, det ble benyttet luke i våtrom.

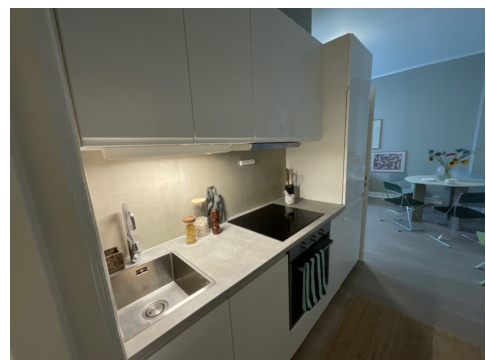
TG 1 Overflater og innredning

Tidsriktig glatt innredning fra IKEA, soft close, fliser over benk, armatur, laminat benkeplate med nedfelt stålkum og keramisk topp, integrert komfyr, oppvaskmaskin (smal type), kjølfrys.

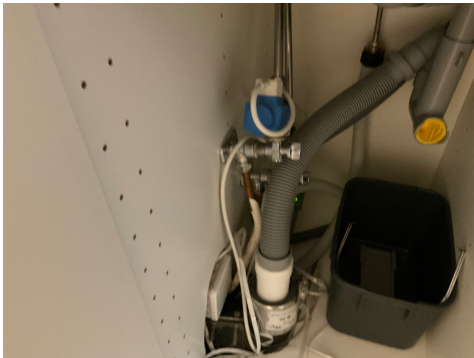
TG 2 Vannledninger

Innvendige vannledninger er av kobber med plastkappe.

- Mer enn halvparten av forventet brukstid er passert på innvendige vannledninger.

- Tidspunkt for utskiftning av vannledninger nærmer seg.
- I forbindelse med oppgradering av våtrom vil det være naturlig med utskiftning av rør.

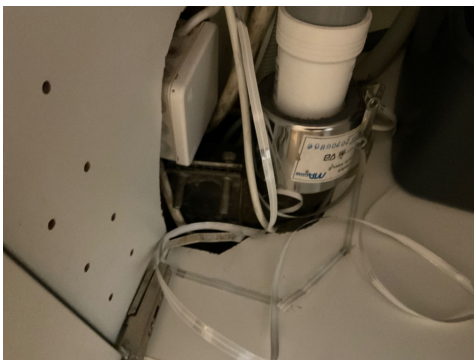
TG 2 Avløpsrør

Det er avløpsrør av støpejern.

- Mer enn halvparten av forventet brukstid er passert på innvendige avløpsledninger.

- I forbindelse med oppgradering av våtrom vil det være naturlig med utskiftning av rør.
- Tidspunkt for utskiftning av avløpsrør nærmer seg.

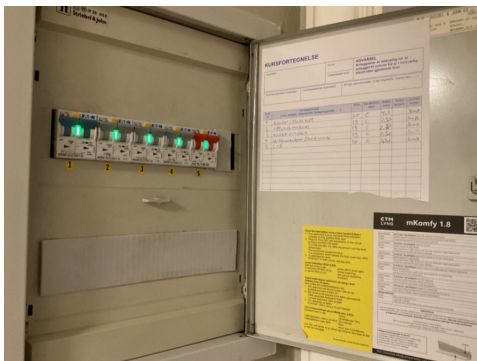
TG 2 Elektrisk anlegg

Sikringsskap med automatsikringer.
