Tyttebærveien 2A, 1940 BJØRKELANGEN

**Lys og pent vedlikeholdt  
endeleilighet i 1.etg. Stor  
overbygget terrasse . P-plass med  
lader. Naturnært og sentralt.**

Befaringsdato: 07.01.2026

## SELVEIERLEILIGHET

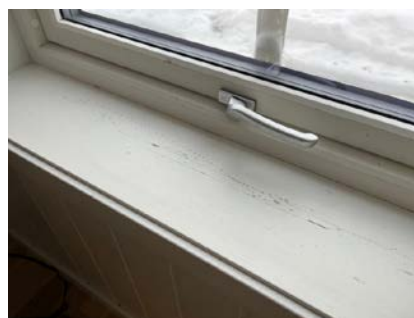
### TG 1 Vinduer

Trevinduer med 3-lags isolerglass.  
Enkelte merker på vinduskarmer og utforing.

Enkelte merker på vinduer.

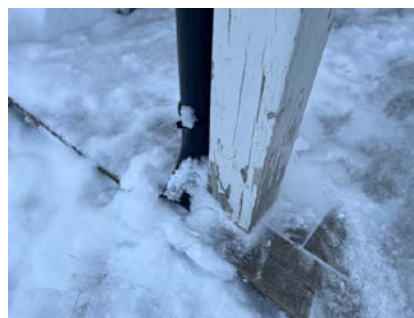
Delvis overbygget terrasseplattning i trekonstruksjoner.  
Deler av plattform er snødekt og begrenset inspisert.

Tresøyler for overliggende veranda har fukt og avflasset maling, liten  
avstand til terrassebord.  
Dette bør utbedres, ukjent hvem som har ansvaret for dette, det bør  
undersøkes med sameie, derfor er dette kun opplyst om.

Tresøyler bør utbedres.

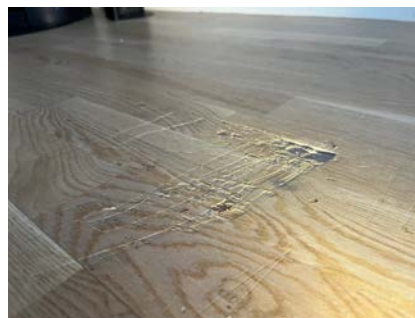
Gulv: Parkett og flis. Parkettgulvet i stue og kjøkken har slitasje og merker. Det er en skade på parketten i stuen.

Skade på parkett i stue.

- Overflater må utbedres eller skiftes.

Det bør vurderes utbedring eller eventuelt skifte av parkettgulv, avhengig av den standarden kjøper vil ha.

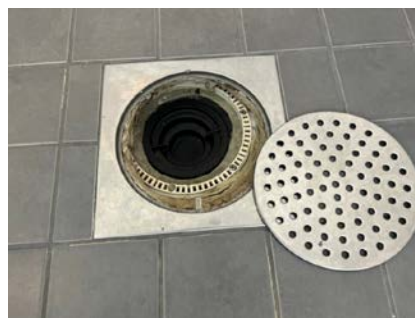
Plastsluk med synlig membranmansjett i dusjsone.  
Tettesjikt/membran bak og under fliser er ikke kjent da det ikke er fremvist dokumentasjon.  
Det foreligger ferdigattest og det er da vurdert at uavhengig kontroll er utført i tiltaket og våtrommet er bygget iht. gjeldene regelverk på byggetidspunktet.  
Uavhengig kontroll for våtrom kom som et krav i 2013.

Sluk i dusjsone.

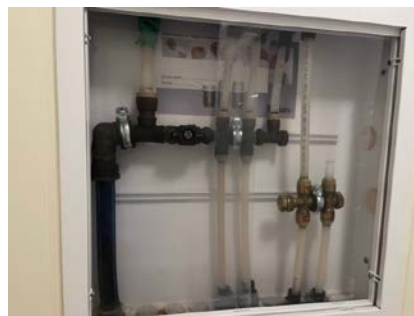
Synlige vannrør av plast med rør-i-rør system, fordelerskap med stoppekran og drenering til bad er plassert i innvendig bod.

Fordelerskap for vann med stoppekran, funksjonstestet ok.

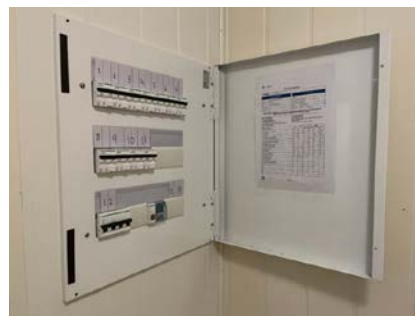
På grunnlag av opplysninger fra eier/kunde, fremvist dokumentasjon, tilstand og alder er det ikke behov for utvidet el-kontroll. Det bemerkes at undertegnede taksmann ikke er fagmann innen elektro og kontrollen er forenklet og utelukkende på det som er synlig, det kan derfor være feil med anlegget som ikke er oppdaget.

Sikringsskap.
