Prestegardsvegen 15, 4480 KVINESDAL

**Prestegården - Totalt
oppussingsobjekt på flott tomt.**

Tilstandsrapport

ENEBOLIG

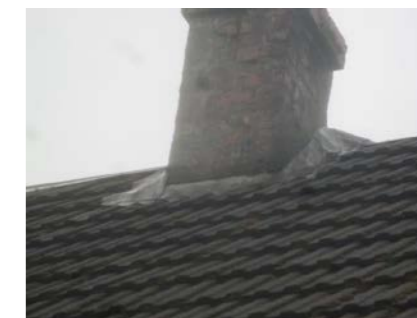
Eldre bunnbeslag på pipe.

Takrenner med tilhørende deler må beregnes å byttes i samband med taktekingen. På generelt grunnlag anbefales pipe og helbeslås over tak. Vist ikke må denne impregneres ved jevne mellomrom for å hindre oppsug av fuktighet som kan resultere i innvendige lekkasjer.

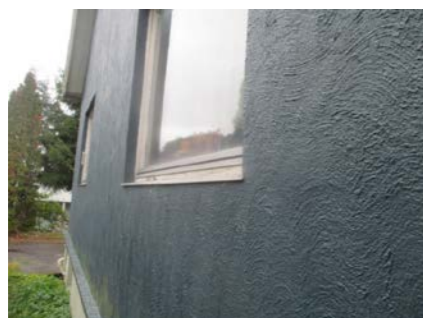
Veggene har murkonstruksjon av semtsteinsblokker som er pusset utvendig. Noe stående kledning på vindfanget. Ble registrert noen eldre sprekker som er blitt fuget igjen og har ikke åpnet seg på nytt.

Deler av murfasade.

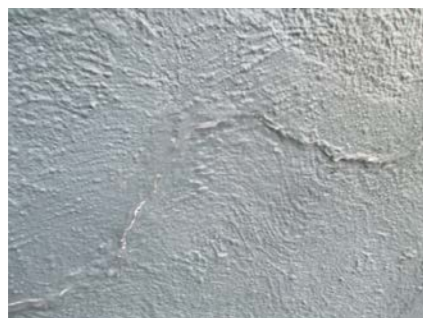
Eldre sprekker som er blitt fuget igjen.

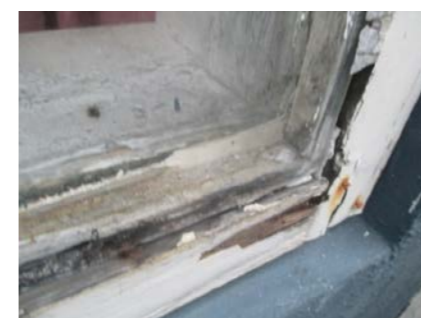
- Det er påvist et betydelig antall vinduer med punkterte eller sprukne glassruter.
- Det er påvist vinduer med fukt/råteskader.

Råteskader.

- Vinduer med råteskader må erstattes med nye.
- Vinduer med punkterte/sprukne glass må påregnes skiftes ut, enten hele vinduet eller kun selve glassene.

Utskiftning av de fleste vinduer må beregnes på grunn av skader.

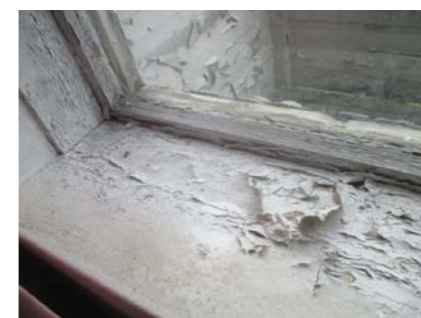
Mangel på vedlikehold over lang tid.

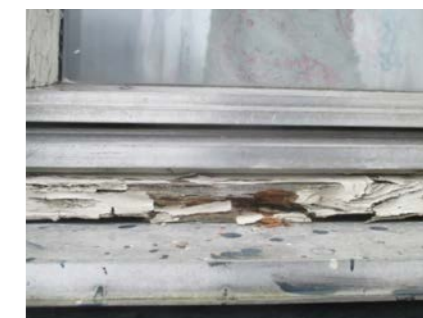
Råteskader på flere vinduer.

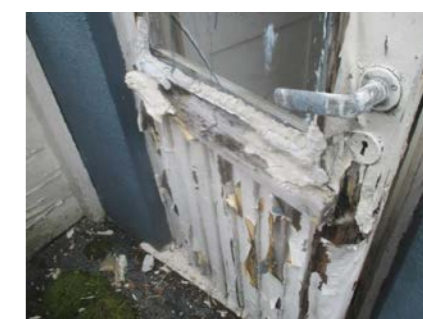
- Det er påvist dør(er) med fukt/råteskader.
- Balkongdør på loftet har fått større råteskader.

Større råteskader.

Utskiftning av denne dører må beregnes.

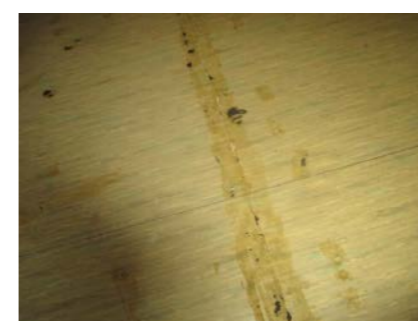
- Det er stedvis påvist synlige skader på overflater.

Slitt/skadet gulvbelegg.

Større oppgraderinger/fornyng av de fleste overflater må beregnes.

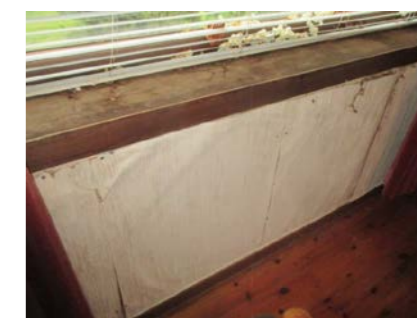
Tapet er løsnet/skadet.

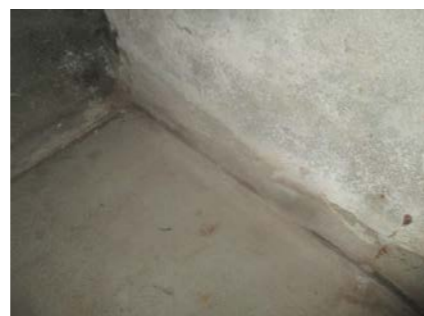
Noe mindre fuktvandring ble registrert ved søk i nedre del av grunnmur og direkte på støpte gulv med en fuktighetsindikator.

Dette har sammenheng med at det ikke ble brukt fuktsperre (plast) under gulvstøpen og fundamentet i denne byggeperioden, som gjør at det alltid vil kunne bli noe oppsug av jordfuktighet.

Noe fuktvandring ble registrert ved søk.

Det er viktig at ikke grunnmur blir foret ut og lukket inne før årsaken til noe fuktighet er blitt utbedret. Fungerer med dagens bruk som en grovkjeller.

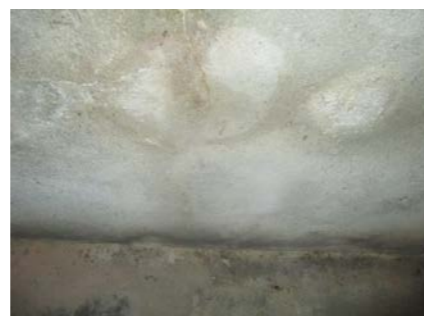
Noe saltutslag.

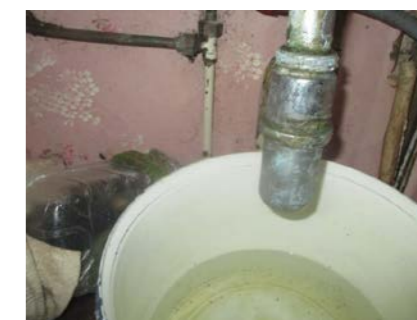
Eldre bad/vaskerom som trenger større oppgraderinger i forhold til dagens krav. Ingen sluk i rommet og ingen fuktsikring i overgang gulv og vegg.

Lekkasjer ved servant.

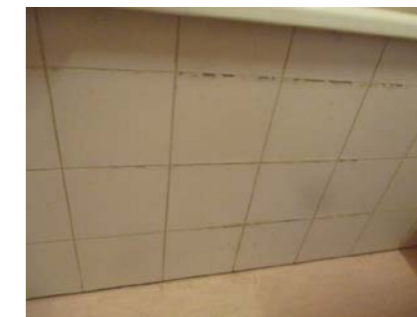
Badekar er blitt bygget inne.

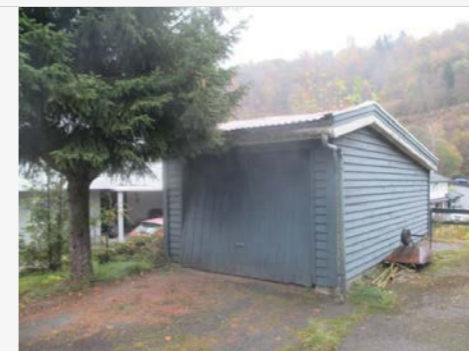
Garasje

- Fundamentert ved hjelp av en støpt ringmur.
- Støpt gulv med en del sprekker og ingen fall med tanke på avrenning av vann.
- Vegger er ikke vindavstivet som har resultert i noe skjevheter.
- Taktekkingen har normal slitasje.
- Anbefaler at det blir montert takrenner på begge sider for å unngå ekstra fuktbelastning på fasader.
- Er blitt byttet noe kledning på fasader.
- En god del råteskader i bunnen av vippeport.
- En god del vedlikehold med enkelte oppgraderinger av denne bygningen må beregnes ut i fra alder på de forskjellige bygningselementer.
