# Tradisjonell og stilfull hytte beliggende i populært hytteområde ca. 1.020 moh.

Befaringsdato: 29.04.2024

# Tilstandsrapport

## FRITIDSBOLIG

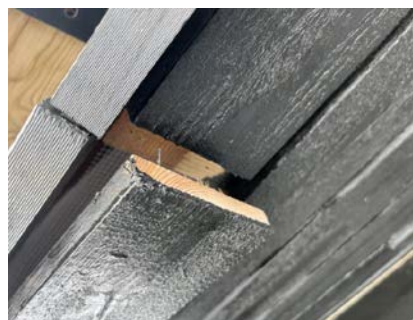
- Det er påvist andre avvik:

Gesimsbord er innfestet med stift, ikke egnet og har stedvis løsnet, bør foretas bedre innfetsing

- Det må foretas tiltak for å lukke avviket.

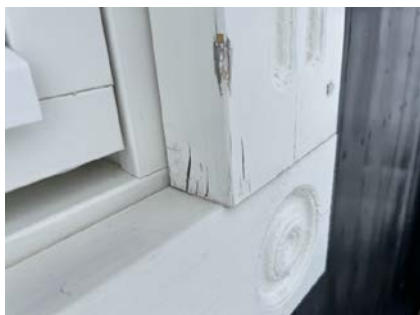
- Det er påvist avvik rundt innsettsdetaljer.

Det mangler vannbrett på vinduer, kan føre til fuktpåkjenning mot vegg og hyppigere vedlikeholdsintervall på omramning.

Omramning rundt vinduer, men manglende vannbrett og glippe mellom vannbrett og omramning anbefales da fuktopptrekk kan forekomme og på befaring var det fukt/sprekkdannelse i endevend

- Det bør gjøres tiltak for å lukke avviket.

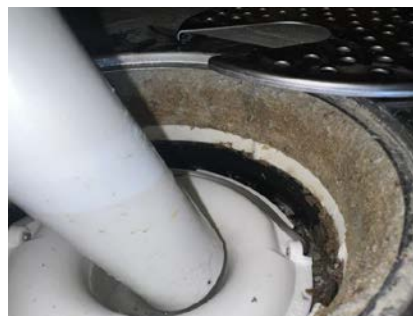
- Det er påvist andre avvik:

Fra sluk ble det registrert tettesjikt under klemring

- Det må foretas tiltak for å lukke avviket.

Ansees ikke som umiddelbart tiltaksbehov da det er montert dusjkabinett, men må hensyntas ved lekkasje eller endret bruk.

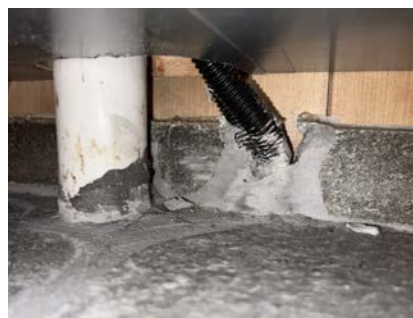
- Det er påvist andre avvik:
- Fra sokkel er det ikke registrert oppbrett av membran tilstrekkelig opp langs vegg/høyde jmf krav og ført mot organisk materiale som ikke egnet, ikke synlig oppbrett ved terskel.

Ved kontroll av sokkel er sokkel ført rett på treverk, ved rørgjennomføring er det glippe og ikke synlig tettesjikt opp langs vegg eller isåfall ikke tilstrekkelig høyde. På avløpsrør ble smøremembran registrert

- Det må foretas tiltak for å lukke avviket.
- Ansees ikke som umiddelbart tiltaksbehov da det er montert dusjkabinett, men må hensyntas ved lekkasje eller endret bruk.
