K.K. Kleppes veg 4, 4350 KLEPPE

**Moderne og arealeffektiv 2-roms  
endeleilighet midt i sentrum.  
Terrasse med gode solforhold.  
Parkering i lukket anlegg.**

# Lys og arealeffektiv endeleilighet med god utnyttelse av kvadratmeterne

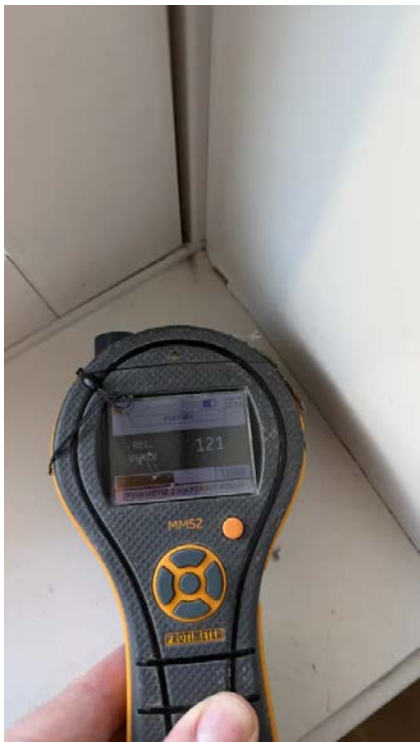
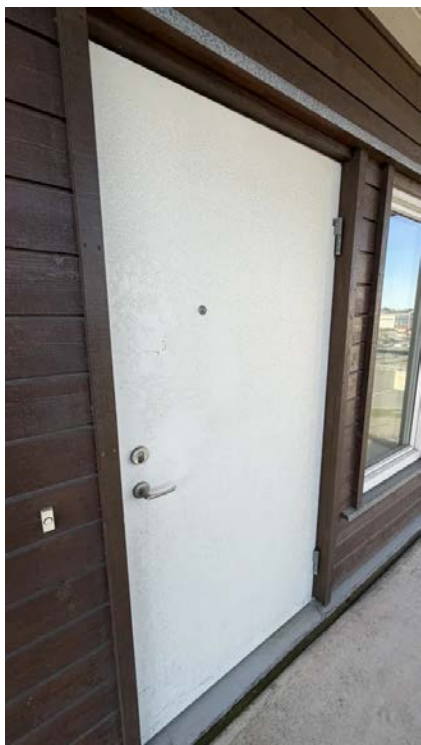
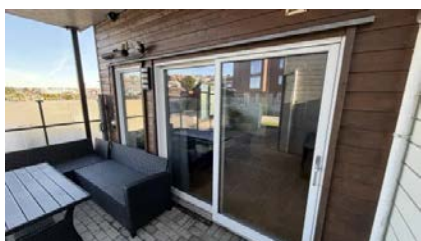
### 6.2 Vinduer og dører

| Er det påvist værslitte karmen, fuktskader eller råteskader? | Ja |
| Er det ved stikkprøver registrert avvik ved åpne/lukkemekanismen? | Ja |

-Registrert mindre svelling i nedre del av vindu på soverom nord/øst, trolig oppstått når vindu har stått i luftstilling. Ingen registrert fukt ved overflatemåling på befaringsdagen.

Behandle beslag og hengsler.

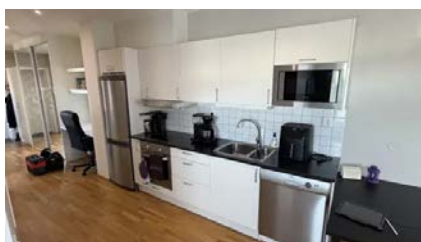
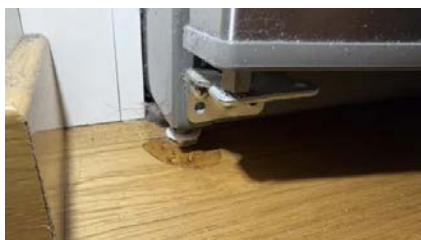
## 6.3 Kjøkken

-Mindre svelling/vannmerker i parkett ved kjøleskap, ingen registrert fukt ved overflatemåling.

Avløpsrør under kjøkkenvask bør etter strammes med jevne mellomrom, dette fordi disse over tid glir fra hverandre ved bruk av varmt og kaldt vann, og kan forårsake fuktskade i skap og eventuelt nærliggende gulv.

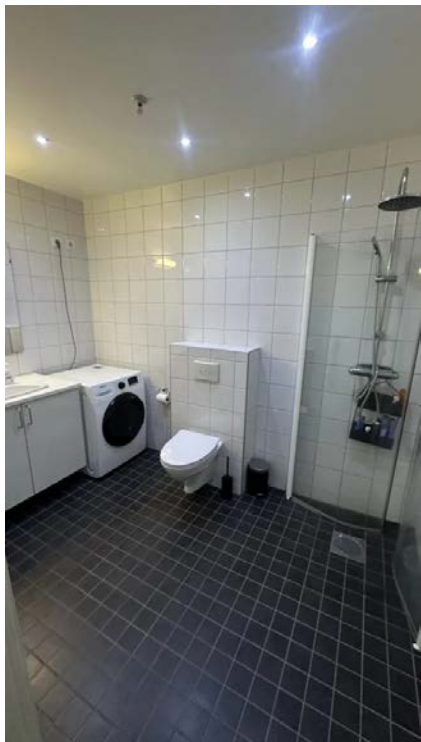
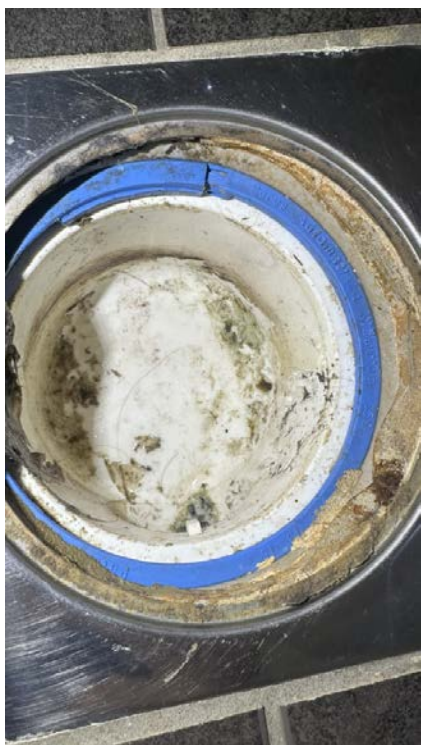
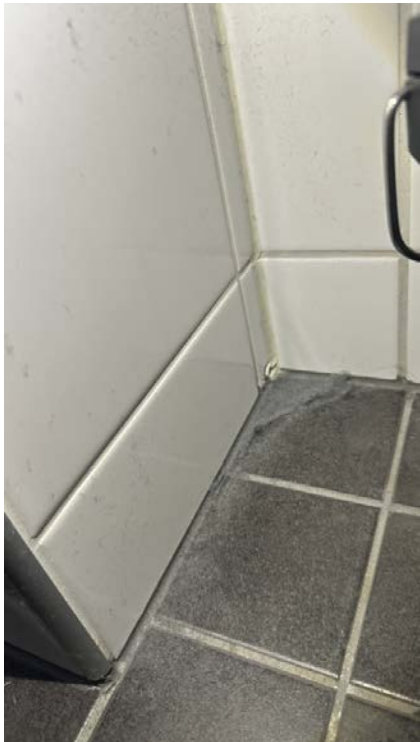
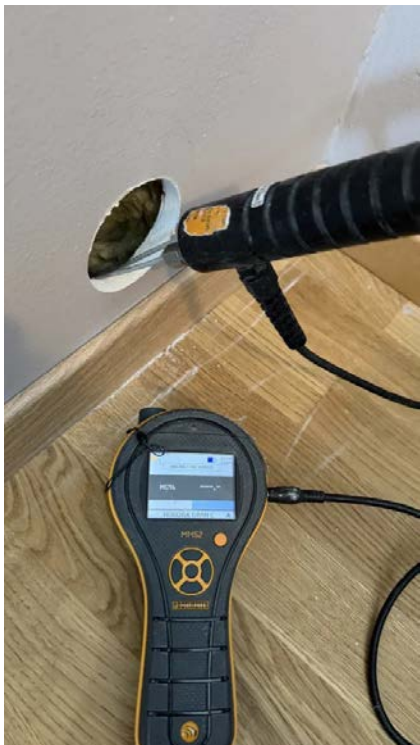
## 6.9 Våtrom: Bad/vaskerom

Er det påvist avvik i krav om høydeforskjell på tettesjikt/fall til sluk? Ja

Overflater i normal stand iht. alder.  
Merknader:  
-Oppbrett av membran ved dør er mindre enn 15 mm.  
-Høydeforskjell fra topp sluk til tettesjikt ved dør er mindre enn 25 mm med risiko for at vann renner ut gjennom døråpning.  
-Soppdanneler i sillikonfuge i overgang gulv/vegg i dusjnisen, trolig oppstått grunnet manglende lokalt fall.

Våtrom fungerer med dagens tilstand, men iht. alder anbefales å montere vannsensor, eventuelt heve membran i dørterskel for å tilfredstille gjeldene krav.  
Rengjøre, eventuelt resillikonere overgang gulv/vegg i dusjnischen.

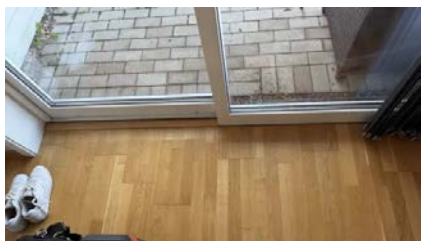
## 6.11 Øvrig: Innvendige overflater

| Enkel nivellering<br>Ved enkel og vilkårlig nivellering registreres det høydeforskjell på mellom 0-13 mm avvik på total planhet.<br>Det er ikke registrert avvik som tyder på svekkelser i konstruksjonen.<br><br>Eier opplyser at deler av vegg overflater ble oppmalt i 2022. |

Stedvis noe brukslitasje, vannmerker og falming i overflate parkett, påregnelig normalt iht. alder.

Stedvis noe misfarging i himling, samt riss i plateskjøt og overgang tak/vegg, ingen umiddelbar behov for tiltak.
