# Ditt nye hjem?

# Tilstandsrapport

# gnr. 4, bnr. 108, snr. 3

## REKKEHUS

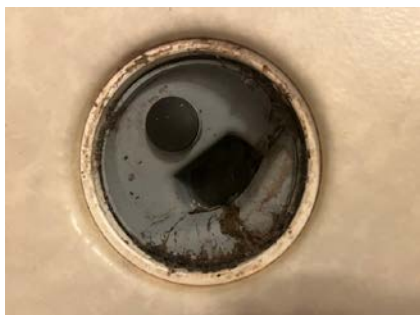
- Det er tegn på fuktskader nederst på våtromsplater.

- Dersom det ikke gjøres tiltak vil fuktopptaket i platene føre til oppsvelling og utett tettesjikt med fare for videre fuktskade i tilstøtende konstruksjoner.

- Overvåk tilstanden jevnlig. For å få tilstandsgrad 0 eller 1 må tettesjiktet skiftes ut, men tidspunktet for når dette er nødvendig er vanskelig å si noe om.

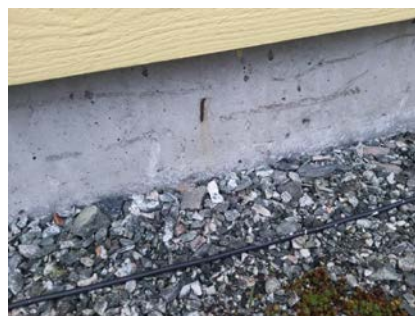
### 1 TG 2 Terrengeforhold

Tomten er opparbeidet med asfaltert innkjørsel med parkering i tun, naturtomt, plen og planting.
