Furutoppen 1 E, 1940 BJØRKELANGEN

**Stor og fin 2-roms selveierleilighet  
med garasjeplass og romslig  
veranda med fin utsikt - sentralt -  
seniorbolig!**

| Tilstandsrapport ..... | 31 |

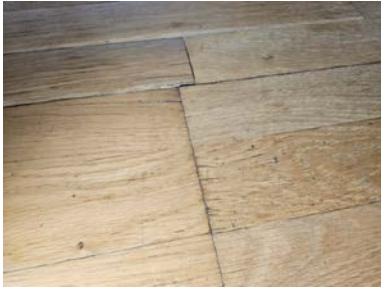
Parketten har høy slitasje, det er også mindre vannskader i parketten enkelte steder.

Eksempel på fuktskade i parkett.

Det er påregnelig at gulvet må skiftes.

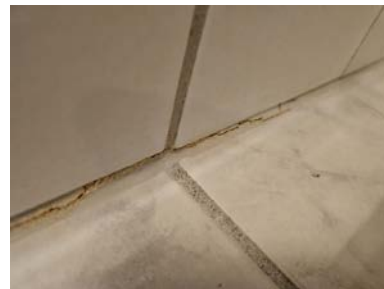
Det er feil fall på gulv mellom toalett og varmtvannsbereder.  
Skade i silikonfuge mellom vegg og gulv i dusjsonen.

Fallet på gulvet må bygges om for å lukke avviket, ved en eventuell lekkasje fra toalett eller varmtvannsbereder vil det oppstå et vannspeil i området ved vegg mot kjøkken.

Skadet silikonfuge må skiftes for å lukke avviket.

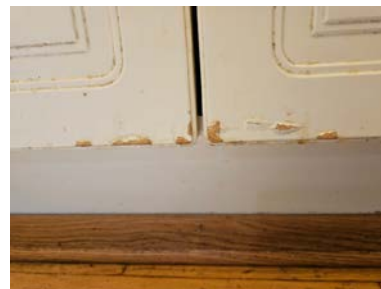
Skader på kjøkkenfronter.

Det må påregnes lokale utbedringer på kjøkkenet for å lukke avviket.
