Tilstandsrapport

Boligbygg med flere boenheter

Gonveien 3 B, 3261 LARVIK

Befaringsdato: 28.01.2025

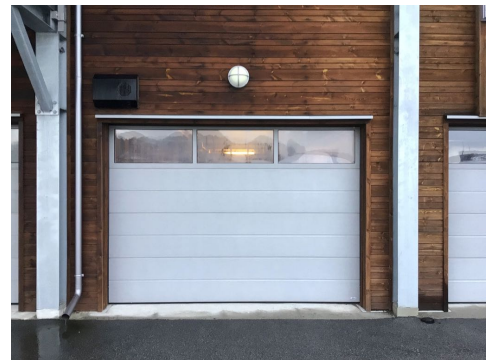
Det er bygget en garasje på ca. 39 m² i tilknytning til byggets kjeller etg. Det er tilkomst til kjellerens felles arealer og trapp/heis til leilighet fra garasje. Det er støpt plate i garasje. Det er montert stål/aluminium port og elektrisk portåpner. Normal slitasje.

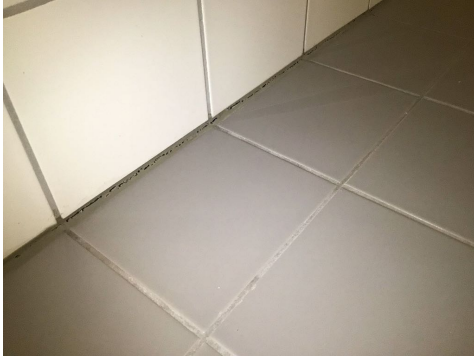
- Det er påvist at høydeforskjell fra topp slukrist til gulv/synlig topp membran ved dørterskel er mindre enn 25 mm.
- Det er påvist avvik i fallforhold til sluk i forhold til krav i forskrift på byggetidspunktet.
- Det er påvist avvik i fuger.

Sprekker i fuger mellom gulv/vegg

Fuge overgang gulv/vegg

sprekker i fuger

- Det må foretaes lokal utbedring
- Det må foretas utbedring av fallforhold.

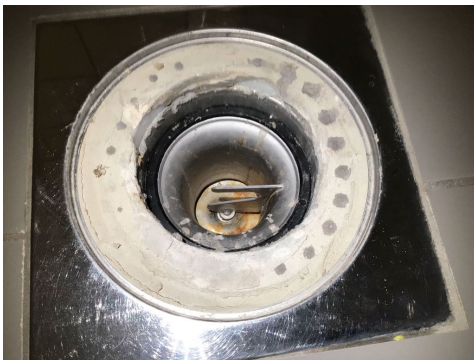
Plastsluk og synlig membran som ligger i klem i sluk.

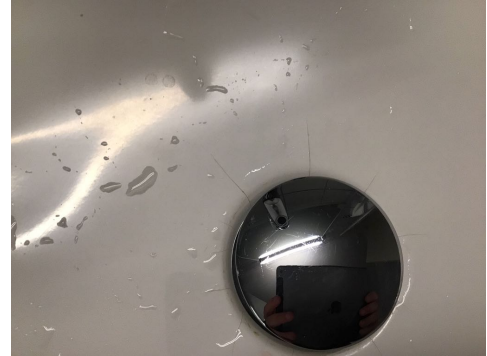
- Det er påvist riss/sprekker i utstyr på våtrommet.

Sprekker i vask

sprekker i vask

skifte vask på sikt

Kostnadsestimat: Ingen umiddelbar kostnad

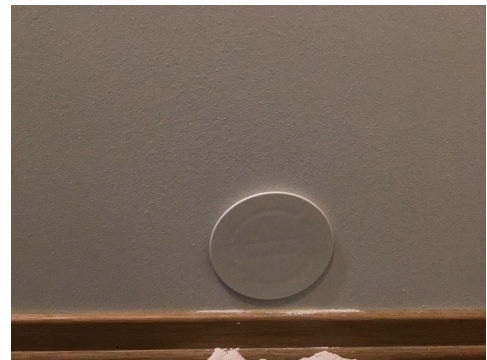
Det ble foretatt hulltaking på toalettrom. Ikke påvist eller observert tegn til fukt i hullet. Det ble ikke observert tegn til fukt v/bruk av fuktmåler på bad/vaskerom.

hull toalettrom

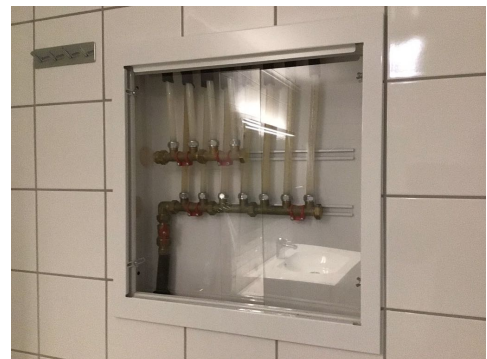
Det er montert plastrør og rør i rør system i leiligheten. Fordeler skap er plassert på bad/vaskerom. Hovedkran er plassert i fordeler skap.

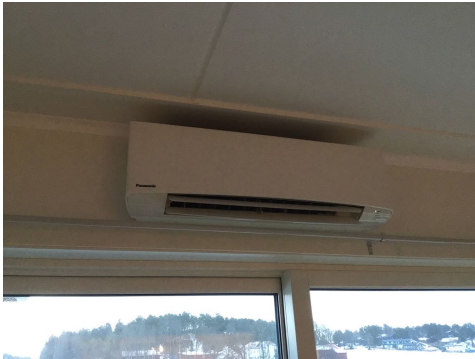
Det er montert en luft-luft varmepumpe i stue.

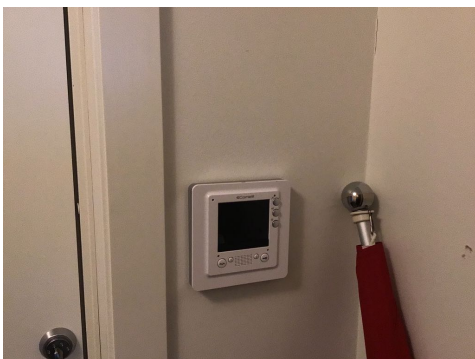
Det er montert calling anlegg m/døråpner i leiligheten.

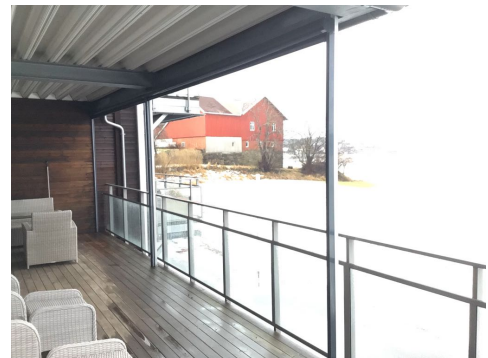
Det er montert screens på terrasse. Selger opplyser at det er montert nye motorer i 2023 og 2024.

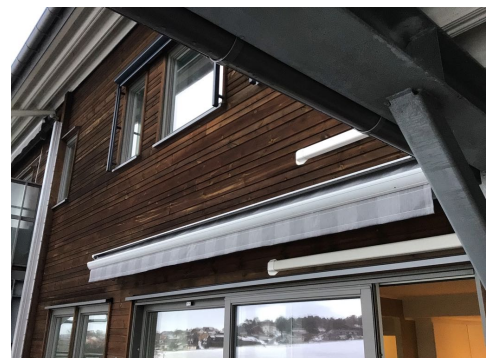
Det er montert utvendig markise på terrasse. Selger opplyser at det er montert ny duk i 2024.
