Hasseldalsveien 3A

**Nyere enebolig med alt på en
flate, garasje og påkosta
utearealer. Rett ved Helleskolen!**

Befaringsdato: 20.04.2026

Rapportdato: 22.04.2026

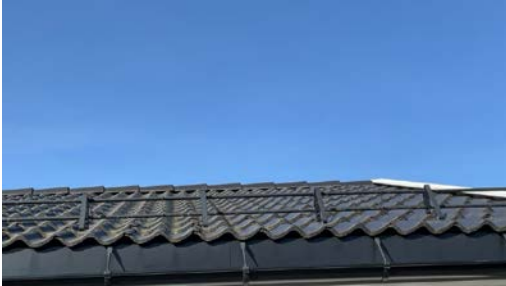
Siden taket (takkonstruksjon, taktekking og skorstein) kun er observert fra bakkenivå, er vurderingen begrenset av dette. Det er ikke sikkerhetsmessig forsvarlig å bevege seg ut på taket eller observere fra stige. Selv om det ikke er avdekket skader under befaringen, betyr ikke dette at det ikke foreligger skader som en besiktigelse på taket kan avdekke. Vær oppmerksom på denne risikoen. En undersøkelse av taket kan utføres av en fagperson under tilstrekkelige sikkerhetsforhold.

Del av taktekkning.

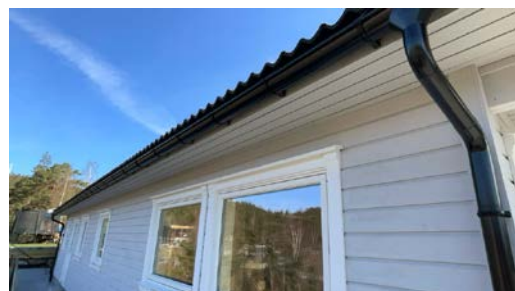
Del av rennesystem.

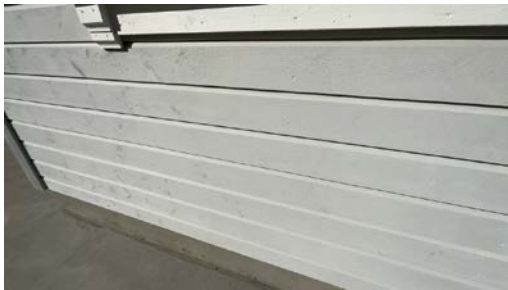
1 TG 2 Veggkonstruksjon

Del av vegg.

Overflatebehandling av kledningen bør utføres for å beskytte treverket mot videre slitasje og forringelse. Manglende vedlikehold kan føre til økt risiko for råte, fuktskader og redusert levetid på fasaden.

Kostnadsestimat: 20 000 - 100 000

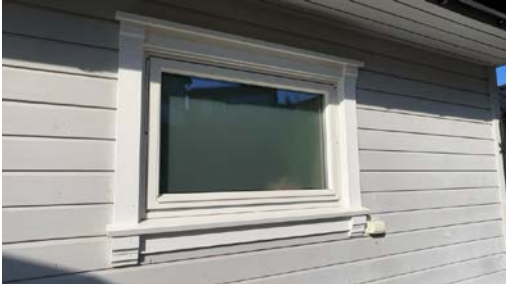
Det er ikke behov for umiddelbare tiltak, men det bør påregnes jevnlig vedlikehold av vinduene for å forhindre ytterligere slitasje og forringelse, noe som kan føre til redusert isolasjonsevne og økt risiko for fuktskader over tid.

Eksempel på vindu i yttervegg.

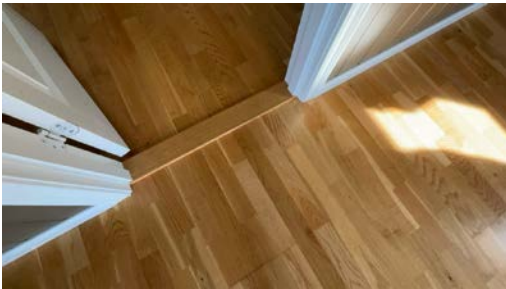
Det er risiko for skjulte skader eller fargeforskjeller under møbler og tepper, noe som kan medføre behov for ytterligere utbedringer ved fremtidig oppussing.

Del av gulv.

Kostnaden vil variere betydelig avhengig av valgt løsning og ønsket sluttresultat.

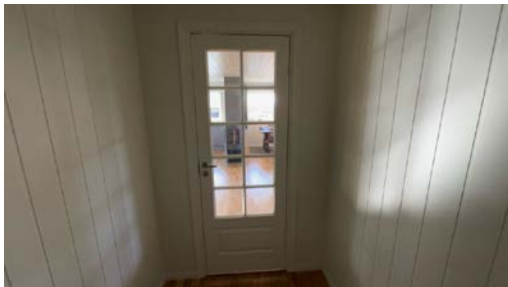
Dørene har alders- og bruksslitasje. Noen av dørene subber mot gulvet. Det er avvik på enkelte beslag, for eksempel beslag til skyvedør.

Eksempel på innerdør.

Dørene bør justeres og eventuelle skadede beslag bør utbedres eller skiftes ut for å sikre funksjonell bruk og forhindre ytterligere slitasje eller skade på dører og gulv. Dersom tiltak ikke utføres, kan det føre til redusert levetid på dører og beslag, samt økt risiko for skader på gulvflater.

Kostnadsestimat: Under 20 000

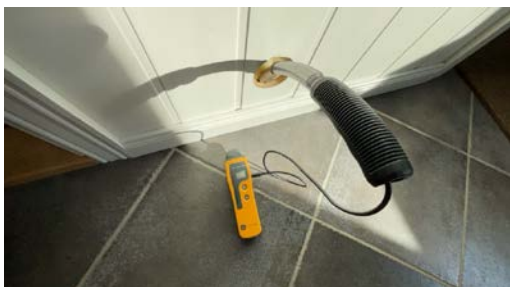
Hulltaking er foretatt uten å påvise unormale forhold.

Hull for kontroll av fukt.

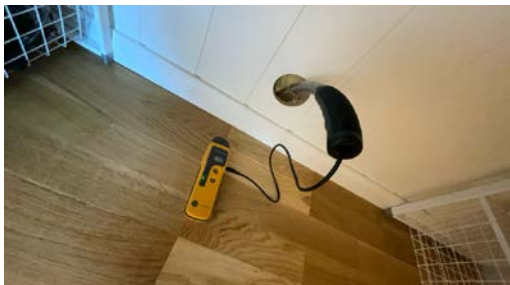
Hulltaking er foretatt uten å påvise unormale forhold.

Hull for kontroll av fukt.

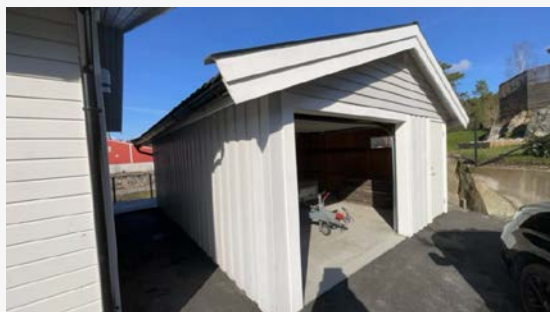
Det er registrert start på råte og det er noe etterslep på vedlikehold.
