Apeltunhaugene 135, 5238 RÅDAL

**Flott og innholdsrik 4-roms  
hjørneleilighet med solrik altan og  
fast garasjeplass med el. lader!  
Nydelig utsikt!**

- Borettslagsleilighet (i blokk)
- Apeltunhaugene 135, 5238 RÅDAL
- BERGEN kommune
- gnr. 87, bnr. 88
- Andelsnummer 12

Befaringsdato: 09.04.2025    Rapportdato: 14.04.2025    Oppdragsnr.: 20932-2532    Referansenummer: TG5594

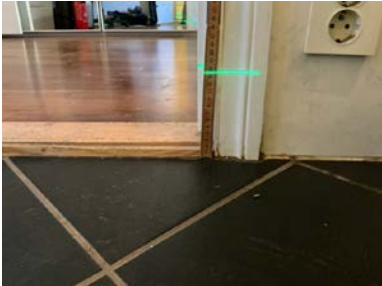
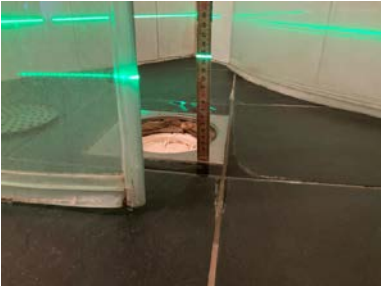
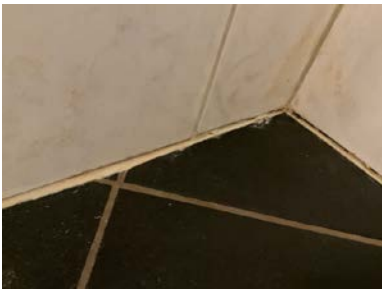
Det ble gjort visuell kontroll av overflater samt kontroll av bom (hulrom under fliser). Fallforhold ble kontrollert med høydelaser. Se kommentarer under avvik.

- Det er påvist at høydeforskjell fra topp slukrist til gulv/synlig topp membran ved dørterskel er mindre enn 25 mm.
- Det er påvist avvik i fallforhold til sluk i forhold til krav i forskrift på byggetidspunktet.

- Vær oppmerksom ved bruk. For å få tilstandsgrad 0 eller 1 må gulvet bygges om, for å få riktig fall til sluk. Det vil imidlertid sjelden være økonomisk rasjonelt som et enkeltstående tiltak. Ved en eventuell renovering, påse at våtrommet bygges med riktig fall til sluk.
- Fuger bør skiftes.

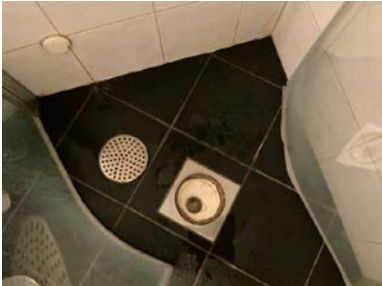
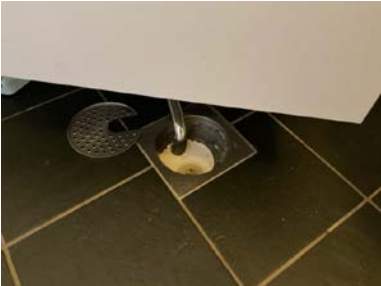
### 1. ETASJE > BAD 1 (4,6 M²)

#### Sluk, membran og tettesjikt

- Overvåk tilstanden jevnlig. For å få tilstandsgrad 0 eller 1 må tettesjiktet skiftes ut, men tidspunktet for når dette er nødvendig er vanskelig å si noe om.

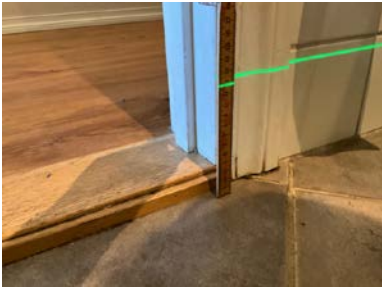
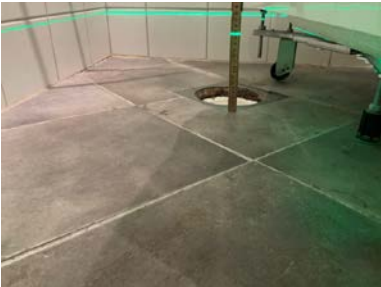
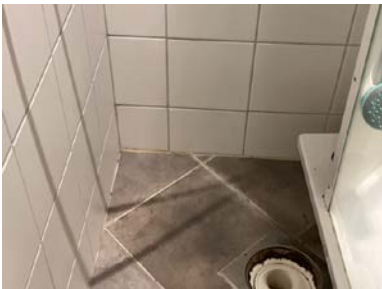
### 1. ETASJE > BAD 2 (5,5 M²)

Våtrom > 1. etasje > Bad 2 (5,5 m²) > Overflater Gulv: Vurdering av avvik: Det er påvist andre avvik: Slitasje på fuger. Oppsprukket fuge i dusjsone.  
Konsekvens/tiltak: Andre tiltak: Fuger bør skiftes.

Det ble foretatt hulltaking fra tilliggende rom mot dusjsone, uten å avdekke unormale fuktforhold.

Relativ luftfuktighet ble målt med probe. Den viste relativ luftfuktighet på 34,8% ved en temperatur på 22,8 grader.

- Fuger bør skiftes.

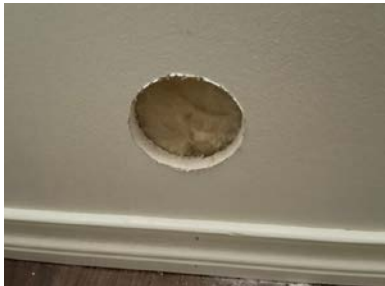
### 1. ETASJE > VASKEROM (2,5 M²)

Det ble gjort visuell inspeksjon av overflater uten å avdekke avvik utover normal bruksslitasje.

Det ble gjort visuell kontroll av overflater samt kontroll av bom (hulrom under fliser). Fallforhold ble kontrollert med høydelaser og vurderes som tilfredsstillende.
