Høststien 13B, 2816 GJØVIK

**Gjennomført og innbydende  
leilighet i 2. etg med nydelig utsikt  
over Mjøsa - 2 soverom - flott  
balkong - garasjeplass.**

# Tilstandsrapport

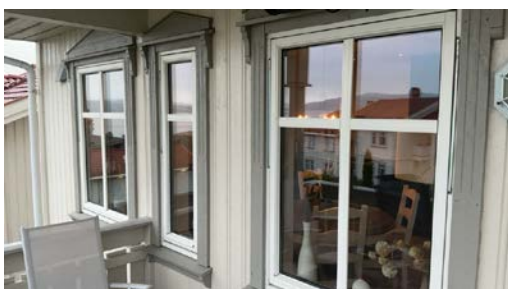
## TG 1 Dører

Ytterdør i malt treverk med 2-lags energiglass.  
Ytterdør i malt treverk.  
Balkongdør i treverk med 2-lags energiglass.  
Overflatevedlikehold og justeringer må påregnes.

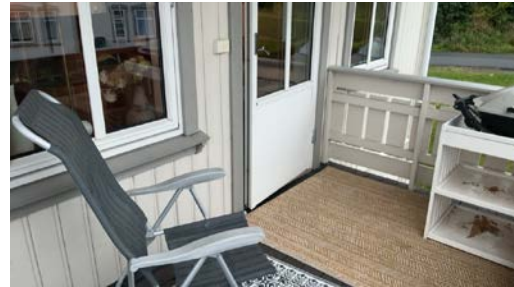
## TG 1 Utvendige trapper

Overbygget inngangsparti med trapp utført i stål og trekonstruksjoner.

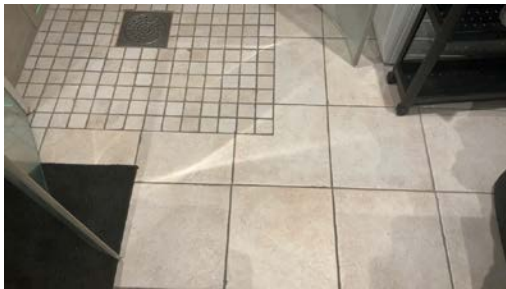
## ETASJE > BAD

### TG 2 Sluk, membran og tettesjikt

#### Konsekvens/tiltak

- Overvåk tilstanden jevnlig. For å få tilstandsgrad 0 eller 1 må tettesjiktet skiftes ut, men tidspunktet for når dette er nødvendig er vanskelig å si noe om. Ved renovering, påse at alle forhold med tettesjiktet, våtsone, sluk, røranlegg mv. dokumenteres.

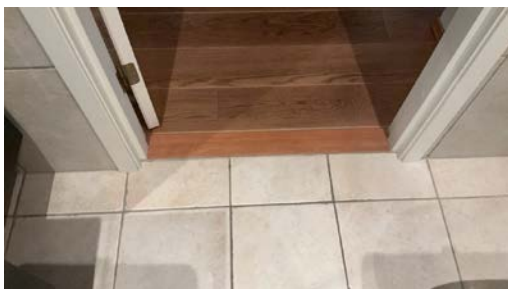
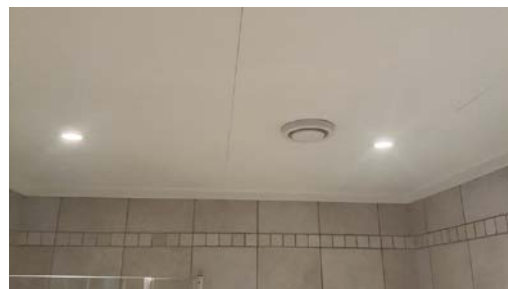
## ETASJE > BAD

### TG 0 Tilliggende konstruksjoner våtrom

Hulltaking er foretatt og det er ikke påvist unormale forhold.

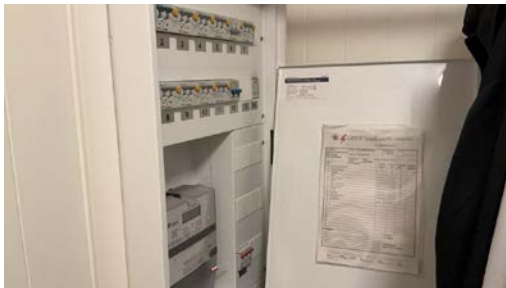
## TG 0 Branntekniske forhold
