Bjørnelabben 22, 2485 RENDALEN

**Meget flott helårshytte fra 2018 med fin og solrik beliggenhet. Garasje med elbil-lader. Flotte skiløyper rett utenfor!**

Befaringsdato: 29.05.2024

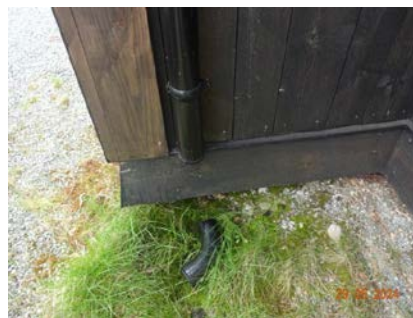
### ! TG 2 Veggkonstruksjon

Boligyttervegger i bindingsverk, isolert med mineralull. Yttervegg kledd med stående panel. Del med liggende panel. Kledningen er sist overflatebehandlet i 2023. Montert delevegg med innerdør mellom gang/kjøkken. Utført i 2020. Utført av: faglært.

Panel er ført helt ned mot vannbrett, fare for fuktopptrekk og forvitring.

- Det må foretas tiltak for å lukke avviket.

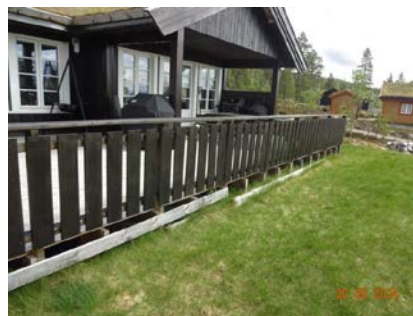
## 📍 TG 1 Balkonger, terrasser og rom under balkonger

Terrasseplattning ved inngang.  
Ukjent fundamentering.  
Utført med terrassebord.  
Areal på ca. 12 m<sup>2</sup> ved inngang.

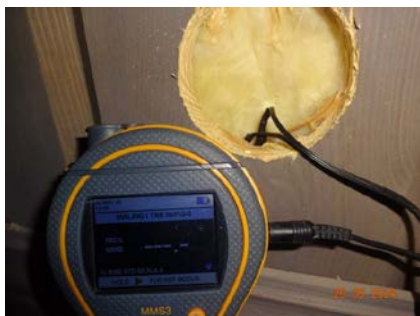
## 1. ETASJE > BAD 2

Fliser og fugene mellom flisene er aldri 100 % vanntett, ved riktig utførelse- oppbygging vil fuktgjennomgang stoppe mot membran. Når det dusjes direkte på flisene, er det naturlig med noe fuktighet i og på overflatene.

Det blir ikke utført fuktsøk på veggene på denne type bad. Ved et eventuelt fuktsøk er det store sansynlig at fukten som ligger i overflatene og på riktig side av membran er det som blir oppdaget. Hvor eventuelt fuktigheten ligger er umulig å si, om den er på rette eller gal side av membran.

Innerdør må fuktbeskyttes for å lukke avviket.

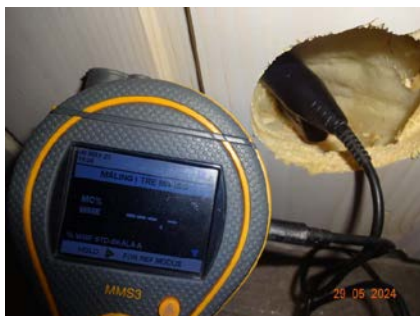
## 1. ETASJE > VASKEROM

Stoppekran plassert på vaskerom/teknisk rom.  
Koblingskap for vannrør i vegg på vaskerom/teknisk rom.  
Montert lekkasjestopper.  
Etablert dreinsåpning for eventuelt lekkasjevann.  
Vannledninger av rør i rør.  
Utvendig vannkran.

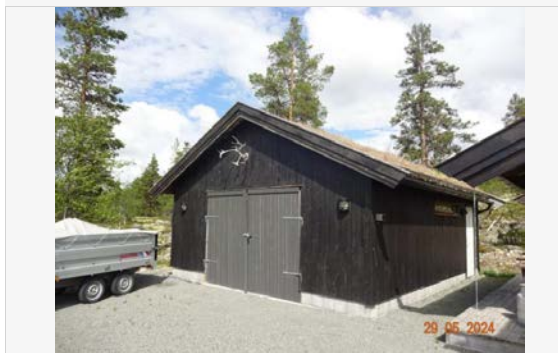
### Garasje

Lager, biloppstilling.
