Sommerrostien 5, 2816 GJØVIK

**Stilfull og meget tiltalende bolig -  
Magisk Mjøsutsikt - Garasje og  
Carport - Båtplass- Nær  
bademuligheter og båthavn.**

# Tilstandsrapport

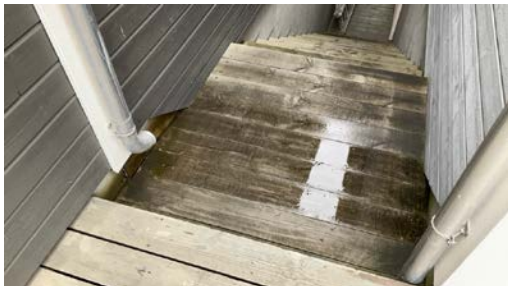
- Takvannet ledes ikke vekk fra bygningen.
- Rust på beslag.

Takvannet ledes ikke vekk fra bygningen.

• Takvann som ikke ledes vekk fra bygning påfører konstruksjonene (ringmur, grunnmur, drenering og fuktsikring) unødvendig høy fuktbelastning og skader kan oppstå over tid. Anbefaler at man kobler et 3-4m langt overvannsrør til nedløpet. Røret legges oppå terrenget eller graves ned for å lede vannet vekk fra grunnmuren/bygningen.

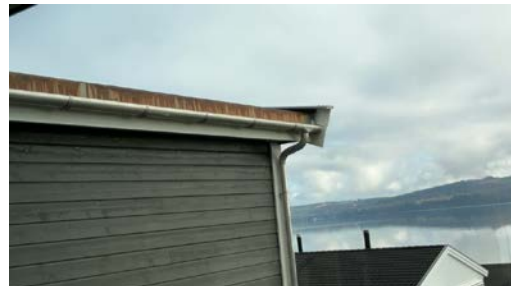
- Rust på beslag.

Rust på beslag.

• Avhengig av krav til estetikk av kjøper kan det være påregnelig med utskiftning/utbedringer av beslag som har rustet.

• Visuell kontroll av beslag og takrenner, samt rens av takrenner og nedløp anbefales utført årlig.

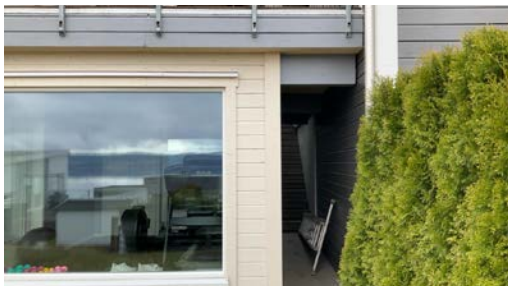
- Det er avvik:
- Deler av kledningen mangler overflatebehandling.

Deler av kledningen mangler overflatebehandling.

• Overflatebehandling må påregnes. Overflatebehandlingen er treverkets beskyttelse mot vann, tilsmussing og misfarging fra svertesopp eller alger. Om treverket blir stående uten beskyttelse vil dette øke risikoen for at treverket trekker til seg fukt som igjen kan føre til fuktskader.

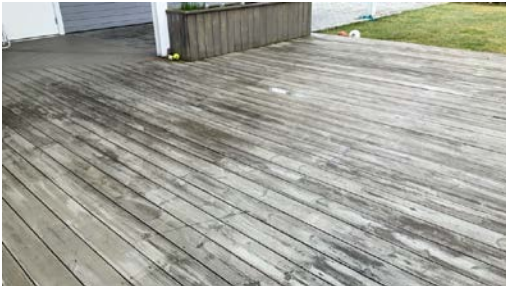
- Det er avvik:
- Konstruksjoner som er værutsatt og uten tak, vil alltid ha ekstra vedlikeholdsbehov. Konstruksjoner/overflater er værslitte.
- Konstruksjoner over boligrom er en risikokonstruksjon som erfaringsmessig har høy skadefrekvens. Alder på tettesjikt og hvordan oppbygningen av konstruksjonene er utført er avgjørende for å unngå skader i underliggende konstruksjoner.

Konstruksjoner/overflater er værslitte.

- Tiltak:
- Vedlikeholdsarbeider må påregnes. Overflatebehandlingen er treverkets beskyttelse mot vann, tilsmussing og misfarging fra svertesopp eller alger. Om treverket blir stående uten beskyttelse vil dette øke risikoen for at treverket trekker til seg fukt som igjen kan føre til fuktskader.
- Konstruksjoner over boligrom med eventuell ufagmessig oppbygning eller aldrende tettesjikt kan medføre fuktinntrengning, kondens og råteskader i underliggende konstruksjoner. Slike skader kan gi redusert levetid, svekket funksjon og betydelige kostnader ved utbedring. Regelmessig vedlikehold og kontroll vil redusere risikoen for skader. Det anbefales å få utført en nærmere vurdering av konstruksjonen av fagkyndig.

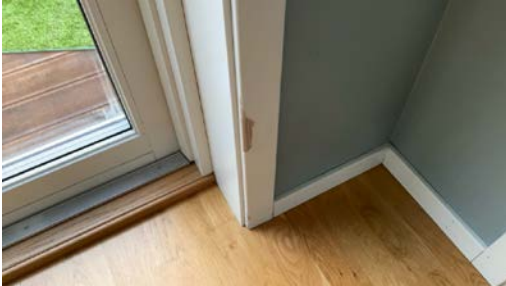
Slitasje på lister.

- Tiltak:
- Avhengig av bruksmønster og krav til estetikk av kjøper kan det være påregnelig med utskiftning/utbedringer.

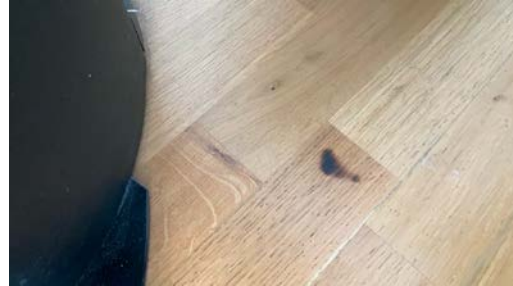
Svimerke i gulv

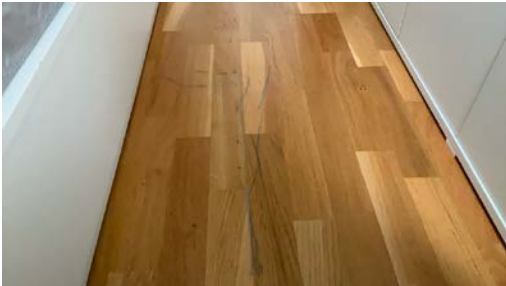
Riper i parkettgulv.

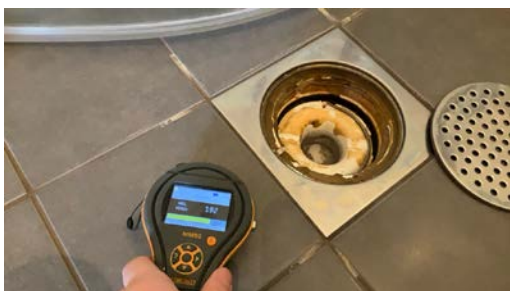
Ved bruk av fuktindikator ble det ikke registrert unormale fuktverdier på tilgjengelige overflater.

• Det er ikke påvist synlig skade på våtrommet som kan kobles til membran/tettesjikt og lekkasjesikring, men det kan ikke verifiseres om våtrommet har fungerende tettesjikt. Ikke fungerende tettesjikt på våtrom kan føre til skjult skade på tilstøtende/innebygde bygningsdeler som kan være vanskelig å avdekke på et tidlig tidspunkt. Dersom det skal kunne verifiseres utførelse av tettesjikt på våtrommet må dokumentasjon i form av bilder/sjekkklister/kontrollerklæring for utførelse og samsvar for benyttede materialer framlegges. Dersom dette ikke kan fremskaffes anbefales det å følge med på tilstand til våtrommet og tilstøtende bygningsdeler/rom.

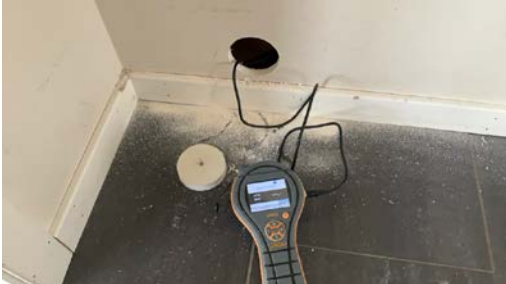
Ved fuktmåling er det ikke registrert måleverdi som indikerer fukt.

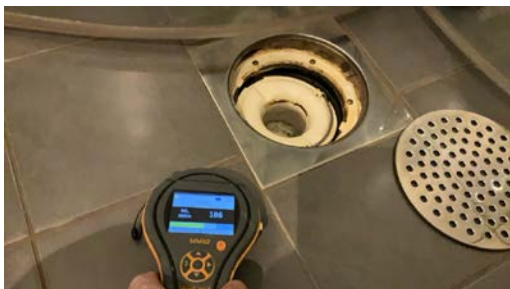
Ved bruk av fuktindikator ble det ikke registrert unormale fuktverdier på tilgjengelige overflater.

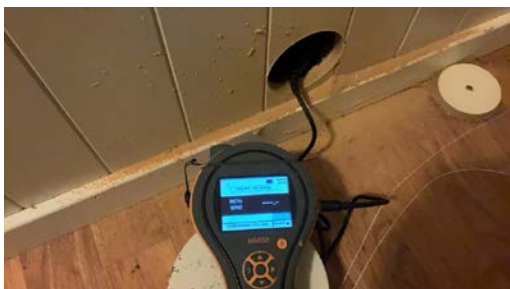
Ved fuktmåling er det ikke registrert måleverdi som indikerer fukt.

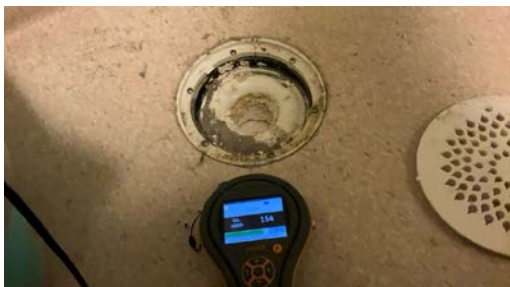
- Ved bruk av fuktindikator ble det ikke registrert unormale fuktverdier på tilgjengelige overflater. Søkene gjelder kun overflaten og kan ikke avdekke membranfeil eller skader i underliggende konstruksjoner. Skulte skader kan derfor ikke utelukkes. Det kan generelt ikke gis garanti for flislagte flater, da membran ikke kan kontrolleres. Dusjing direkte på gulv/vegger gir økt belastning på konstruksjonene.
- Membraner har en aldriingsprosess og forventet brukstid. Dette kan også variere ut fra hvilken type membran som er benyttet, hvilke egenskaper denne har i kombinasjon med selve utførelsen, og ut fra bruksintensitet. Risiko for lekkasjer øker med alder.

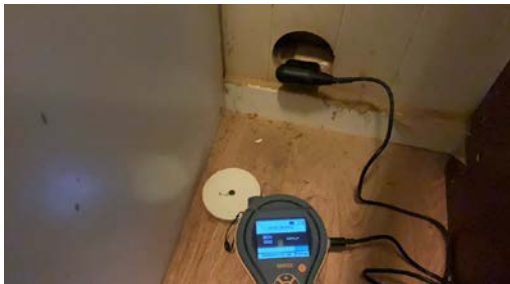
Ved fuktmåling er det ikke registrert måleverdi som indikerer fukt.

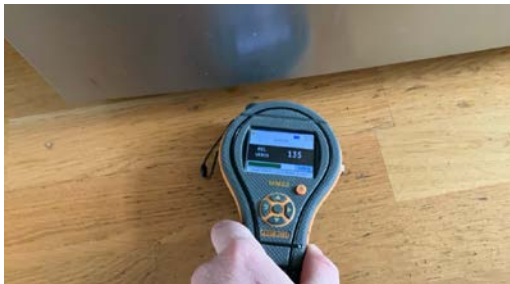
Ved bruk av fuktindikator på utsatte steder registrerte jeg ingen unormale verdier.

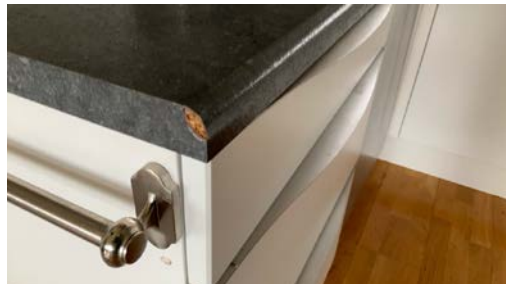
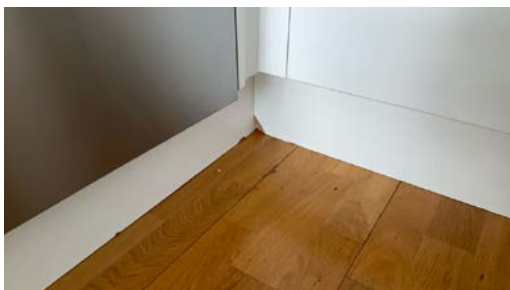
- Enkelte slitasjer/skader er registrert.

Enkelte slitasjer/skader er registrert.

- Tiltak:
- Det er ikke behov for straktiltak da innredning fungerer for dagens eier, men om kjøper har andre brukskrav eller krav til innredningen så kreves det utbedring eller utskifting. Avhengig av bruksmønster og krav til estetikk av kjøper kan det være påregnelig med utskifting/utbedringer av kjøkkeninnredningen.

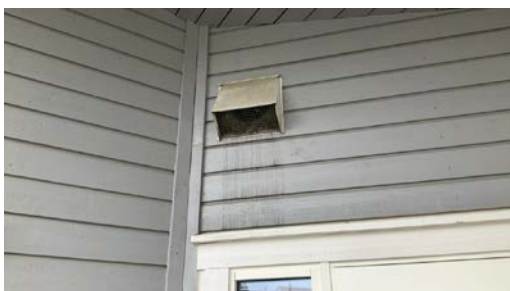
Kondens-/rennemerker på kledning ved utkast for ventilasjonsanlegget.

- Tiltak:
- Det er ikke behov for straktiltak siden ventilasjonsvifte fungerer i dag, men utskifting/ vedlikehold må påregnes etterhvert. Sannsynlighet for feil/funksjonssvikt øker med alder. Effektivitet svekkes også med alder.
