Solheimslie 2, 5555 FØRDE I HORDALAND

**Stor og innholdsrik hel  
tomannsbolig med nydelig utsikt  
- Utleiemuligheter - Pent  
uteområde - Garasje og carport**

**Salgsobjekt:** Tomannsbolig  
**Eierform:** Eiet  
**Byggeår:** 1983  
**BRA-i/BRA Total** 249/272 kvm  
**Tomtstr.:** 1216.7 m<sup>2</sup>  
**Soverom:** 4  
**Gnr./bnr.** Gnr. 119, bnr. 1  
**Oppdragsnr.:** 1509250093

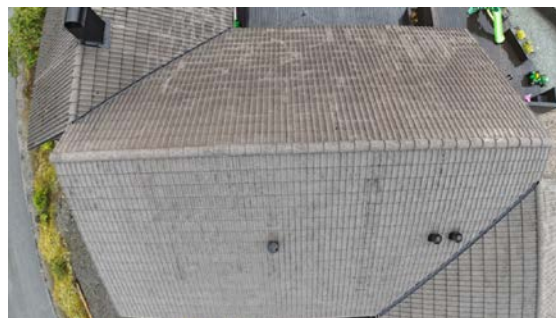
### TG 2 Nedløp og beslag

Takrenner og nedløp av metall. Beslag av metall.

Dårlig eller gamle beslag medfører redusert/svekket klimaskjerm, som igjen øker risikoen for manglende bortledning av vann som igjen kan medføre redusert levetid og/eller skader.

Manglende snøfangere kan føre til personskader, skader på husdyr, eiendom (som biler og hagemøbler) og bygningsselementer som takrenner og takmaterialer.

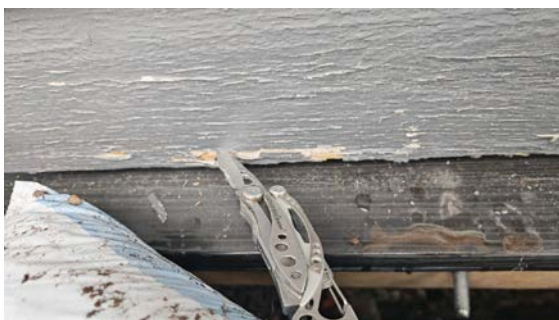
- Det er ingen eller liten lufting i nedre kant av kledning mot grunnmur.
- Det er påvist spredte råteskader i bordkledningen.
- Bordkledning går stedvis nesten helt ned i terreng.
- Det er værsliitt/oppsprukket trevirke/trepaneler.

Bygningsdelen er gammel og det kan ikke utelukkes vedlikehold eller tiltak nær fremtid. Det er grunn til å varsle om faren for skader på grunn av alderen.

Yttervegger er hovedsakelig en skjult konstruksjon og det tas forbehold mot evt. skader/mangler bak kledning.

- Det må foretas tiltak for å lukke avviket.
- Lokal utbedring bør foretas for å øke avstanden mellom terreng og bordkledning.

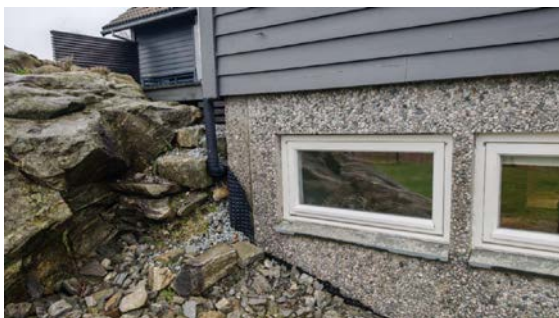
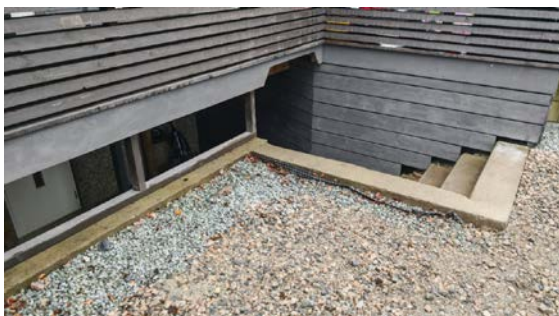
- Åpninger i rekkverk må endres for å tilfredsstille krav på byggemeldingstidspunktet.

Eier opplyser det vil bli satt opp enklere sikring rundt trapp, men interesserte må trolig gjøre eget tiltak for å sikre denne mer permanent.
