Innholdsrikt rekkehus m/ garasje. Solrike uteplasser. Barnevennlig og trygt!

Velkommen til Lusetjernveien 62D - et flott rekkehus med barnevennlig beliggenhet!

Tilstandsrapport

ANDELSREKKEHUS

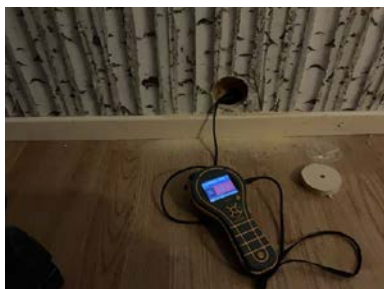
Vegger med tapet og malte plater. Gulv med laminat. Hulltaking er foretatt og det er påvist avvik i konstruksjonen. Hulltaking er foretatt i Kjellerstue. Det er målt 22,7 vektprosent i bunnsvill.

- Det er gjennom målinger påvist høyt fuktnivå i trevegger i underetg./kjeller, det er derfor ikke foretatt hulltaking

Det er gjennom hulltaking påvist høyt fuktnivå i trevegger i kjeller.

- Det er registrert feil oppbygging av vegg i kjeller. Det er montert dampsperre på innsiden av ytterveggen, direkte mot isolasjon. Fukt som trekkes inn gjennom muren fra grunnen, vil kunne stenges inne av dampsperran. Dampsperran er mot varm side.

- Ytterligere undersøkelser må foretas for å få kartlagt tilstanden og omfanget på eventuelle skader.

Dampsperran bør fjernes, og veggen bygges opp etter prinsipper som tillater fuktvandring og uttørring.

Kostnadsestimat: 10 000 - 50 000

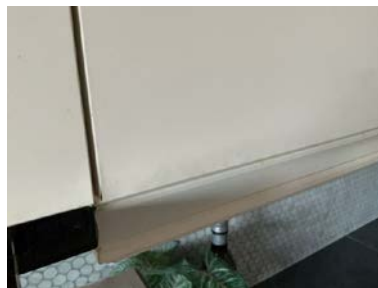
- Det er påvist fuktskjolder/svelling i bunnplate i benkeskap.
- Det registres svelling på sokkel og skapfronter.

Svelling på skapfronter.

- Det er ikke behov for utbedringstiltak.

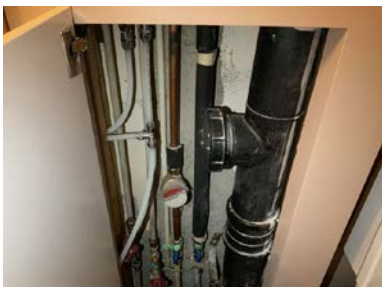
Stakeluke.

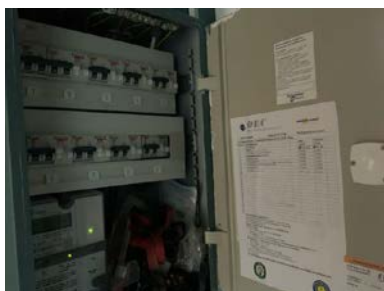
Automatsikringer.
