Idrettsveien 16, 1920 SØRUMSAND

**Rålekker halvpart av toppmoderne  
funkisbolig fra 2020. Utleiedel,  
integreert garasje, 3 utsøkte bad og  
flotte uteplasser.**

# Tilstandsrapport

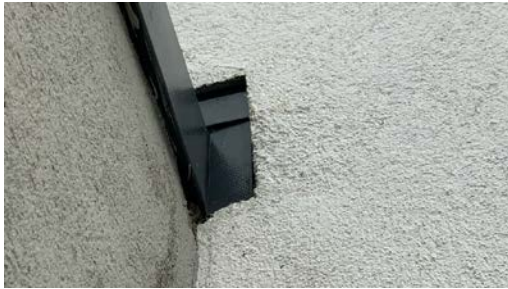
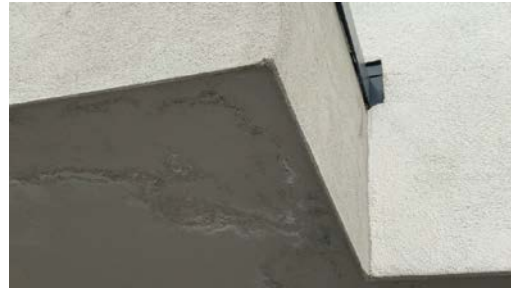
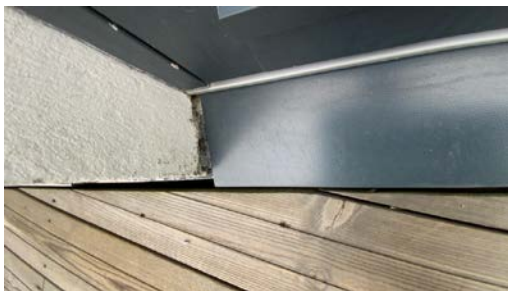
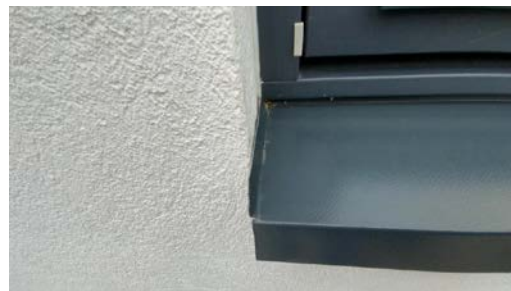
- Det er påvist avvik i beslagløsninger.

Det er påvist avvik i rundt beslagløsninger mellom puss på vegger og beslag.

Bygningsdeler som ikke er korrekt installert, kan gi en redusert levetid med tanke tilgang av fukt, noe som kan føre til hyppigere behov for reparasjoner og vedlikehold.

- Avvik i beslagløsninger må utbedres.

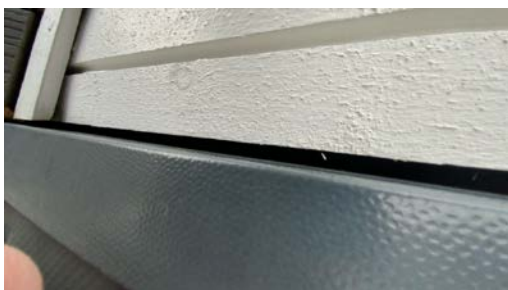
## TG 2 Veggkonstruksjon

- Uten tilstrekkelig lufting bak bordkledningen kan fuktighet som trenger inn bak bordene eller gjennom veggene innenfra ikke tørke opp. Dette skaper ideelle forhold for råtesopp og muggvekst.
- Det bør foretas tiltak for å bedre lufting av kledningen.

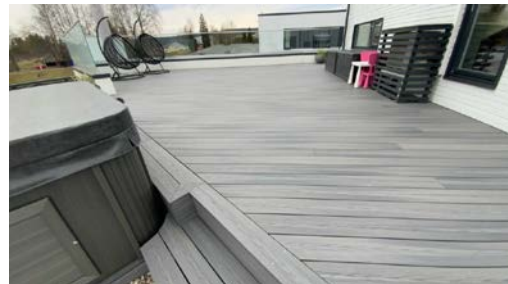
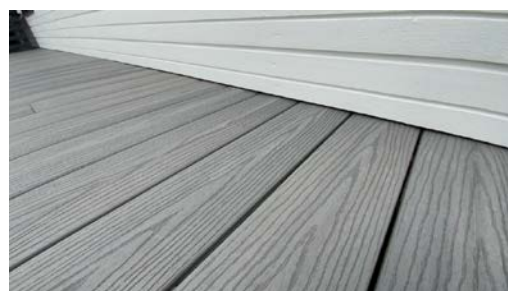
- Det er påvist avvik rundt innsetningsdetaljer.

Dør bærer preg av noe manglende vedlikehold og med tanke på alder. Fagmessig tetting mellom dør og vegg må utføres. Utett overgang mellom dør og mur kan føre til unødig fukt og fuktskader.

Det bør etableres inspeksjonsluker til sluk for å muliggjøre jevnlig kontroll og vedlikehold. Manglende tilgang øker risikoen for at lekkasjer eller skader ikke oppdages i tide, noe som kan føre til skjulte fuktskader og kostbare utbedringer. Trepanel på yttervegger bør ha tilstrekkelig avstand til terrassebord for å sikre god lufting og redusere risikoen for fuktopptak og råteskader i konstruksjonen.

- Det bør gjøres tiltak for å lukke avviket.

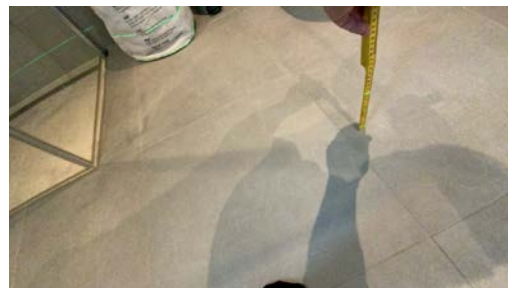
- Det er påvist at noen fliser har bom (hulrom under).
- Det er påvist avvik i fallforhold til sluk i forhold til krav i forskrift på byggetidspunktet.

- Selv om bom eller hullyd ikke alltid er et umiddelbart problem, bør det overvåkes nøye før eventuell utvikling i sprekker i flisfuger e.l. oppstår. Dette må en foreta tiltak for, for å begrense utviklingen.
- Til tross for avviket i fall/høydeforskjell til sluk, vil gulvet fortsatt kunne lede vann mot sluket, men med redusert effektivitet. Dette kan potensielt øke risikoen for vannansamling i enkelte områder av badet.

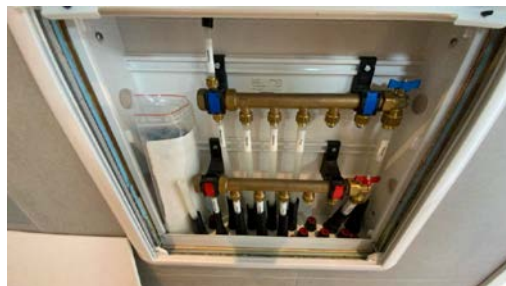
Rørkursene på rør-i-rør systemet bør merkes, slik at det er enkelt å identifisere hvilket rør som går hvor ved behov for utskifting eller ved en eventuell lekkasje. Manglende merking kan føre til unødvendig tidsbruk og økt risiko for feil ved reparasjoner, samt forsinkelser ved utbedring av lekkasjer.

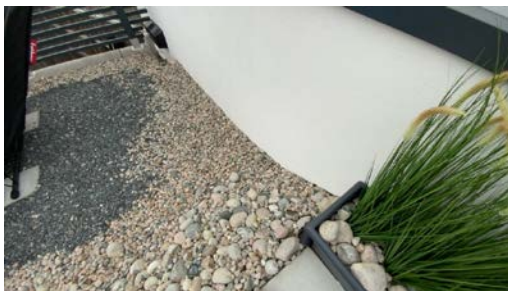
## 🔧 TG 2 Fuktsikring og drenering

- Utvendig tetting/fuktsikring av grunnmuren er avsluttet under utvendig terreng.

Utbedre terrenget slik at grunnmursplaten med klemlist føres over terreng. Når grunnmursplaten ligger under terreng, utsettes grunnmuren for økt fuktbelastning, noe som kan føre til fuktinntrengning i muren innvendig.

- Det bør foretas terrengjusteringer.
