Burmavegen 16, 4130 HJELMELAND

**Hjelmeland sentrum - Koselig og  
sjarmerende, eldre enebolig med  
uthus og nydelig utsikt!**

| Tilstandsrapport ..... | 47 |

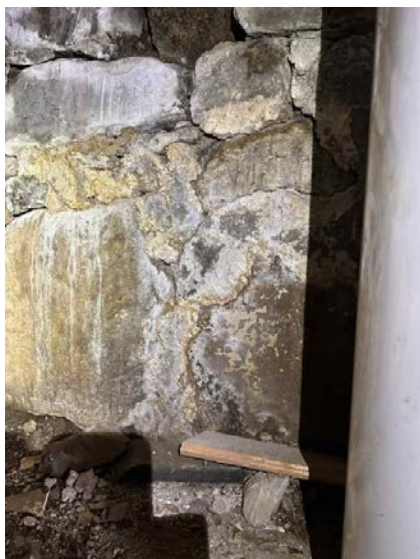
### 6.1 Drenering

| Er det manglende fuktsikring i form av grunnmursplast på grunnmur, eller er det ut fra alder grunn til å anta at dette mangler? | Ja |
| Har drenering nådd en alder som gir økt risiko for skader eller følgeskader? | Ja |
| Det registreres fuktighet i krypkjeller som tyder på vanninntegning. | |

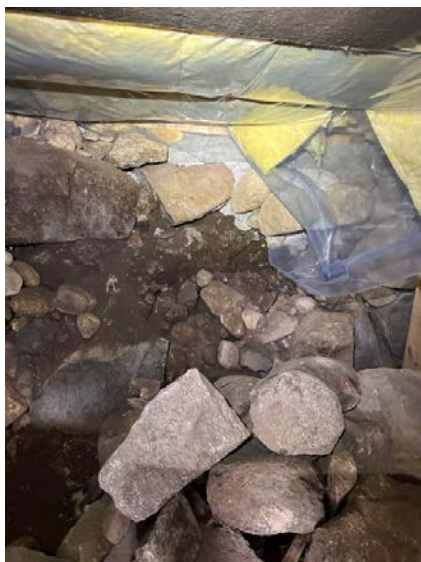
### 6.2 Grunnmur og fundament

| Er det påvist sprekker/riss eller skader? | Ja |

| Det anbefales å foreta en gjenpussing / sikring av sprekker i grunnmur, slik at forholdet kan observeres over tid, med tanke på om dette er under utvikling eller er stabilt. | |

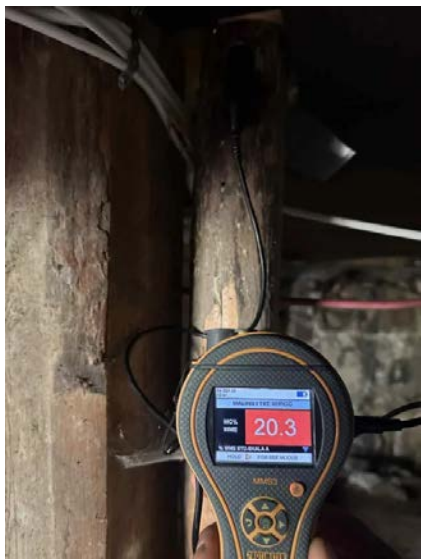
## 6.3 Kryp kjeller

| Det er en krypkjeller under huset, adkomst til krypkjeller via dør mot Vest. | |
| Er det manglende eller ufullstendig fuktsikring på bakken i krypkjeller? | Ja |
| Er det synlig fukt eller vann i kryprommet? | Ja |
| Er det synlig sopp/råteskader? | Ja |
| Er det tegn på skader/svikt eller deformasjon i gulvkonstruksjonen? | Ja |
| Det er ikke etablert noen fuktsperre i form av plast på bakken i krypkjeller, det er fall på terreng inn mot grunnmuren slik at fuktbelastningen på muren og krypkjelleren blir stor og det registreres innsig av vann i krypkjeller. | |

Utvendig terreng må ha fall fra grunnmuren for å sikre god avrenning av overflatevann, drenerende tiltak i terrenget for å lede overflatevann vekk fra boligen, det anbefales å etablere plast mot grunn og god ventilasjon for å redusere luftfuktigheten i rommet.

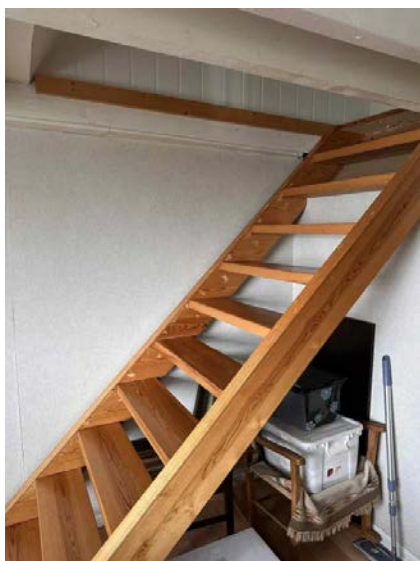
## 6.16 Trapp

| Innvendig åpen tretrapp. | |
| Er det påvist andre avvik utover normal slitasje? | Ja |

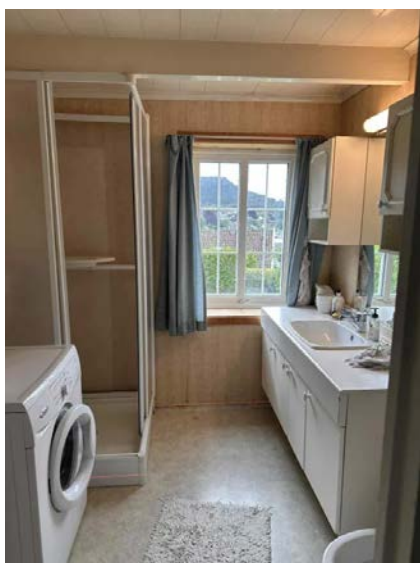
## 6.22 Våtrom: Bad

| <b>Det er behov for totalrenovering av våtrommet!</b> | |
| Er det foretatt hulltaking fra tilstøtende rom? | Ja |
| Er det registrert fukt eller andre skader ved hulltaking? | Nei |
