Urban og lys 3-roms med solrik balkong

Velkommen til Dælenenggata 40A!

Tilstandsrapport

BOLIGBYGG MED FLERE BOENHETER

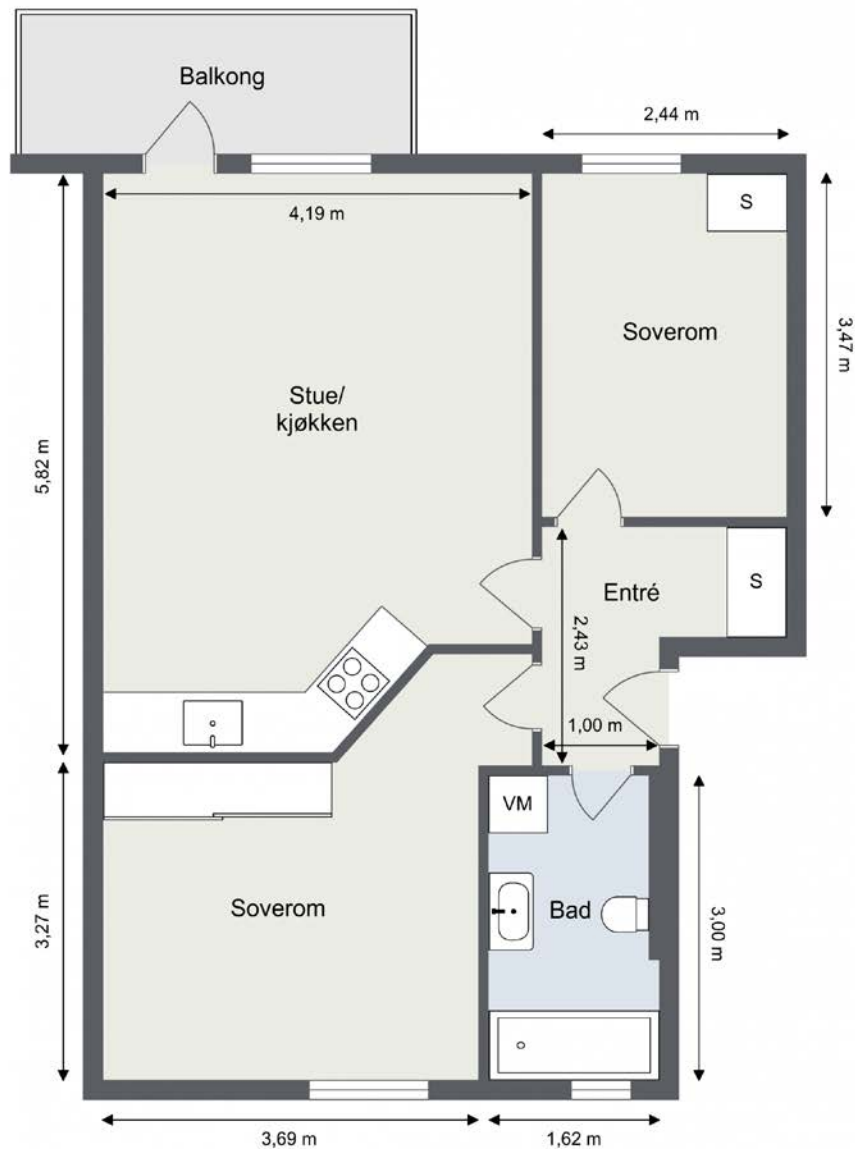
PLANTEGNING

Vær oppmerksom på at dette er en illustrasjon av boligens planløsning med omtrentlige mål. Faktiske målinger på stedet kan avvike og målene er ikke juridisk bindende.
Utført av Makeløs AS.

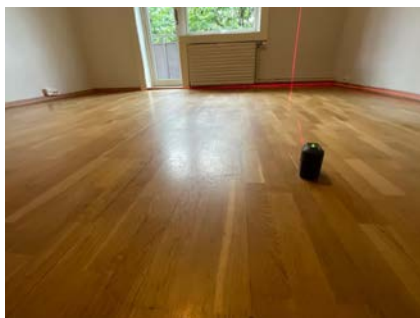
- Målt høydeforskjell på over 15 mm gjennom hele rommet. Tilstandsgrad 2 gis med bakgrunn i standardens krav til godkjente måleavvik.

Nivellering stue/kjøkken, avvik ca. 15-30 mm., grener til TG3

- For å få tilstandsgrad 0 eller 1 må høydeforskjeller rettes opp. Ytterligere undersøkelser må foretas for å få kartlagt omfanget for utbedring.

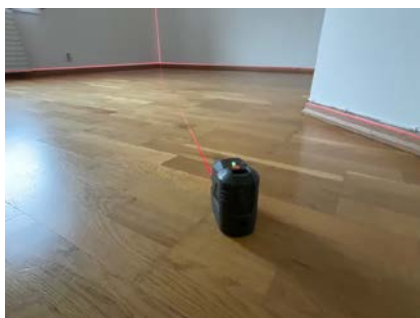
Nivellering soverom, avvik ca. 10-20 mm

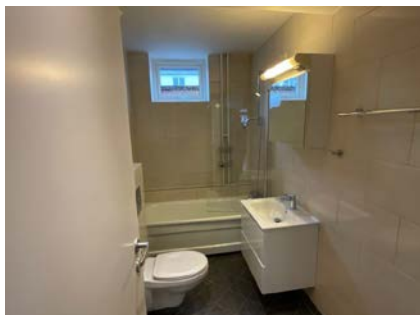
4. ETASJE > BAD/WC

TG 2 Overflater vegger og himling

- Det er påvist at flisfuger har riss/sprekker.
- Det er påvist at noen fliser har bom (hulrom under).
- Det er påvist sprekker i fliser.

- Slike riss/sprekker kan indikere bakenforliggende fuktskader, og konstruksjonen bør observeres jevnlig for å vurdere utvikling.
- Gjennomføre ytterligere undersøkelser og foreta utbedring av skade.
- Det må gjøres tiltak for å utbedre avviket.

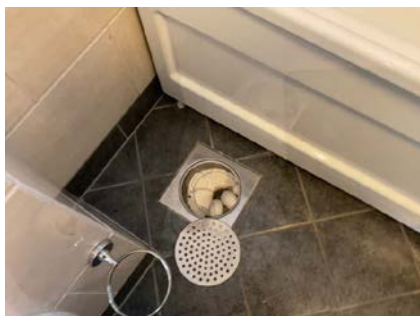
4. ETASJE > BAD/WC

TG 2 Sanitærutstyr og innredning

- Det er ikke påvist tilfredsstillende løsning for å synliggjøre lekkasje fra innebygget systerne.

- Det må gjennomføres ytterligere undersøkelser.
- Det må gjøres tiltak for å lukke avviket.

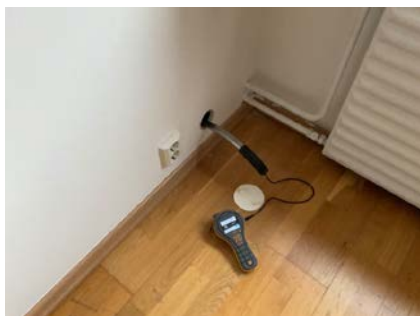
KJØKKEN

4. ETASJE > STUE/KJØKKEN M/UTG BALKONG

- Det er påvist skader/fuktskjolder i kjøkkengulvet.

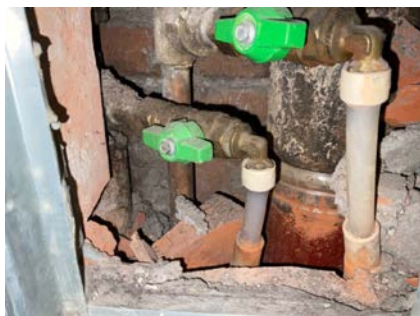
! TG IU Avløpsrør

Det er antatt avløpsrør av støpejern. Ligger skjult i konstruksjonen.
