Tømmerås: Lokstallstien 13, 7870 GRONG

**To-mannsbolig (2001) med carport  
3 soverom | Utsikt mot Sanddøla  
Veldrevet borettslag!**

Befaringsdato: 09.04.2026

Rapportdato: 23.04.2026

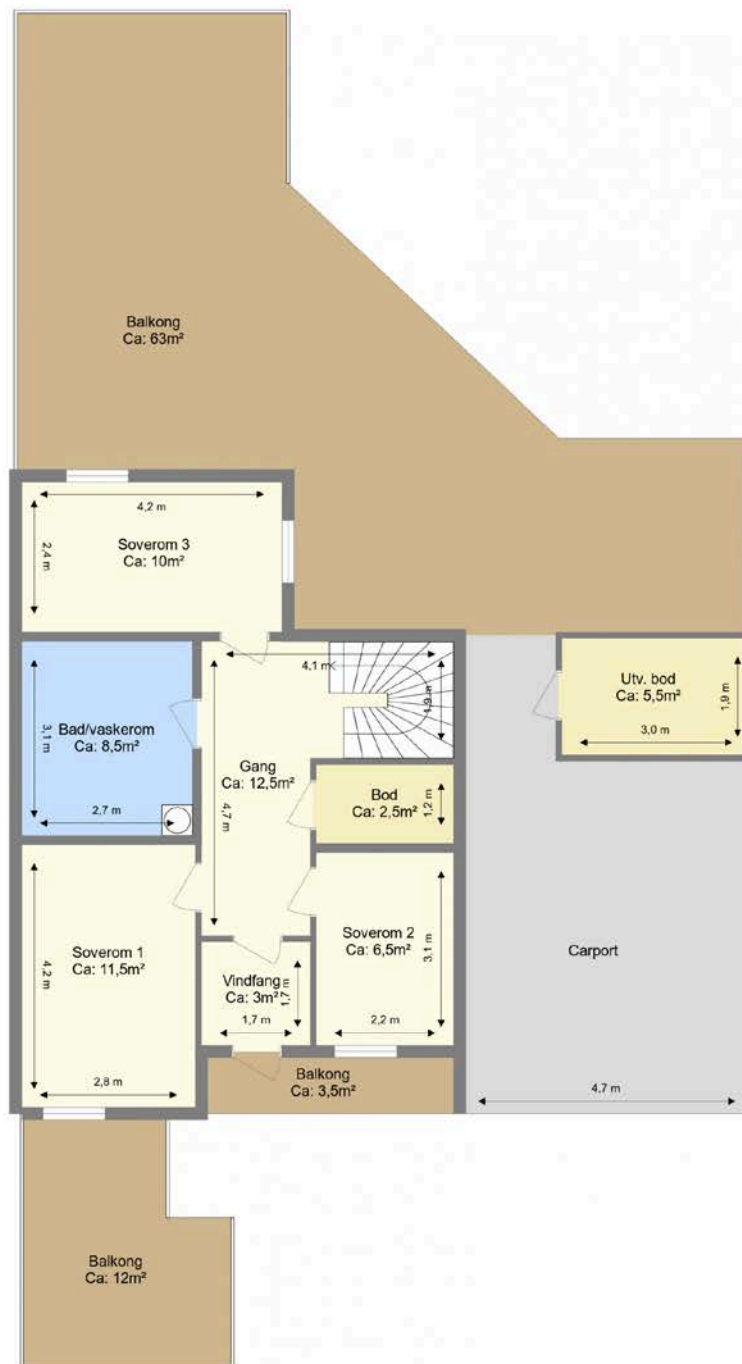
## 1. Etasje

Bruksarealet inkluderer innvendige vegger og er større enn summen av rommenes gulvareal.  
Planskissen er en illustrasjon over rominndelingen, og er ikke i målestokk. Mindre avvik kan forekomme.

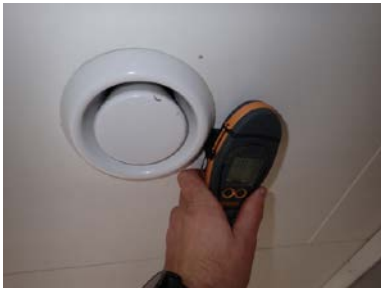
Det registreres utbuling i takess ved ventil på kjøkken. Ingen avvik registrert ved fuktsøk i det aktuelle område under befaringen.

Ingen symptomer på fukt rundt ventil i tak på kjøkken.

- Det må gjennomføres ytterligere undersøkelser.

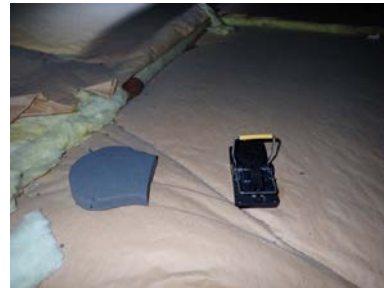
- Det er registrert symptom på aktivitet fra skadedyr.

Tegn til museaktivitet på loft.

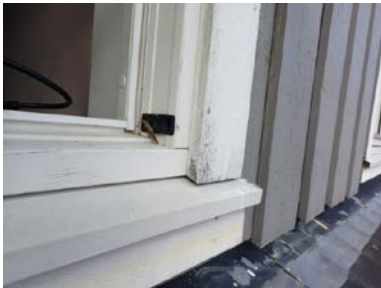
Enkelte dekkbord og omrammingsbord rundt vinduer bør rengjøres og overflatebehandles.

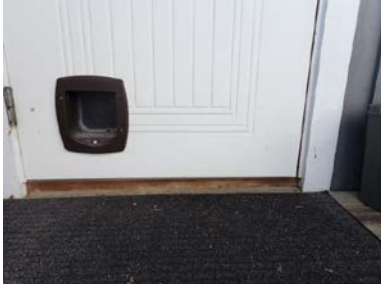
- Det er påvist avvik rundt innsettsdetaljer.
- Det er påvist dører som er vanskelig å åpne eller lukke.

Det mangler beslag under dørterskler

- Det bør gjøres tiltak for å lukke avviket.

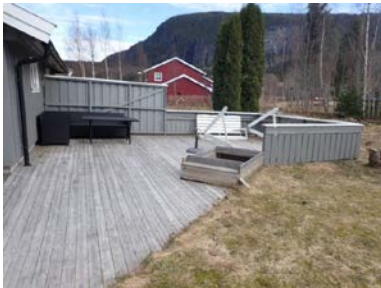
Store skjevheter i terrasser / markterrasser.

Skjevheter må utbedres.

**Kostnadsestimat: 20 000 - 100 000**

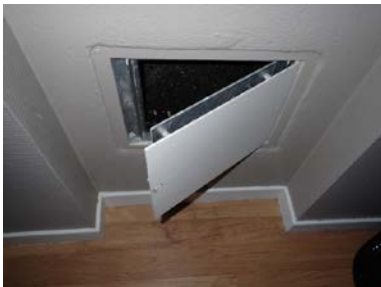
Avstand fra sotluke til brennbart materiale er for liten. Sotlukestein er ikke montert.

- Det må foretas tiltak for å lukke avviket.

**Kostnadsestimat: Under 20 000**

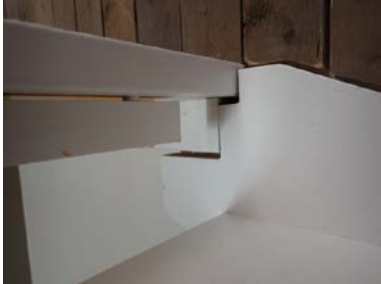
Dårlig / mangelfull innfesting av trappevange.

- Innfestingen av trappen bør undersøkes nærmere og foreta nødvendige tiltak.

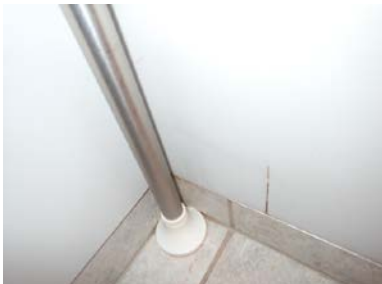
- Det er registrert synlige tegn på fukt-/råteskader.

Avviket gjelder våtromsplater på vegger.

Fuktskader i nedre deler av våtromsplater i våtsone.

**Kostnadsestimat: 20 000 - 100 000**

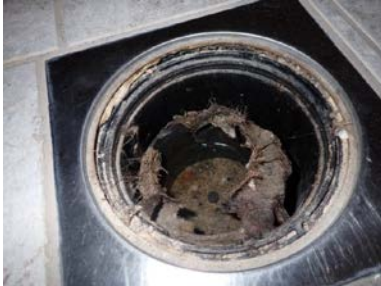
- Det er mulighet for at det kan forekomme vannlekkasje på våtrommet hvor vann ikke vil gå til sluk.
- Det er påvist at høydeforskjell fra topp slukrist til gulv/synlig topp membran ved dørterskel er mindre enn 25 mm.
- Det er påvist at noen fliser har bom (hulrom under).
- Det er påvist avvik i fallforhold til sluk i forhold til krav i forskrift på byggetidspunktet.

- Det er påvist mangelfull/feil utførelse rundt rørgjennomføringer e.l. som gir fare for fukt i konstruksjonen i våtsone.
- Membran kan ikke konstateres (ikke synlig og det foreligger heller ikke dokumentasjon).
- Mer enn halvparten av forventet brukstid er passert på membranløsningen.

Plastsluk i dusjonen.

- Andre tiltak:
  - Det er viktig å merke seg at levetiden til en membran varierer basert på kvalitet, installasjon og bruk. Eldre membraner kan bli sprø og sprekke opp, noe som fører til at de mister sin vanntettende funksjon. Dette kan resultere i vannlekkasjer gjennom vegger og gulv og fuktskader.
  - Det må foretas lokale tiltak for å utbedre utettheter på våtrommet.

Hypig renhold og kontroll av sluk må utføres for å sikre god avrenning i slukpotta.

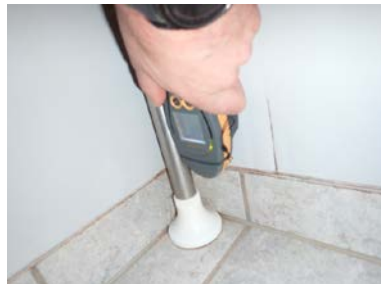
Det er synlige fuktskader i våtromsplater.

Ingen avvik ved fuktsøk i områder med fuktskader i våtromsflater.

Viser til "vegger og himlinger"

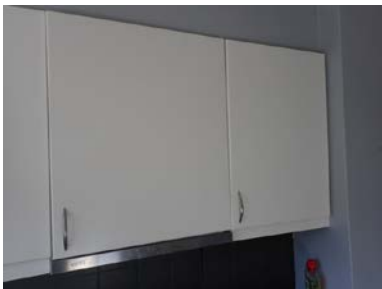
Dårlig tilpassing av skapdør / avtrekksvifte.

Avviket bør lukkes for god funksjon.

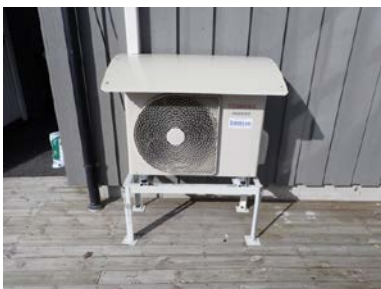
Kondensvann fra varmepumpe bør ledes vekk fra bygningen på en kontrollert måte.

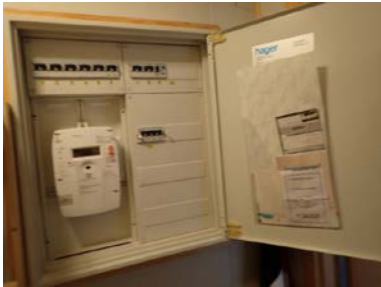
Sikringskap med automatsikringer og automatisk strømmåler.

**Ja Det anbefales en utvidet el-kontroll pga. mangelfull dokumentasjon. Kursfortegnelse må fremskaffes.**

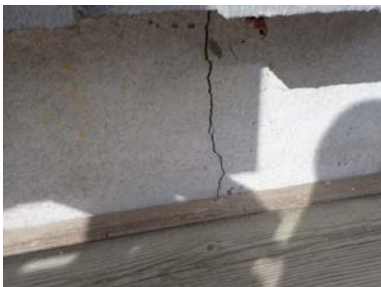
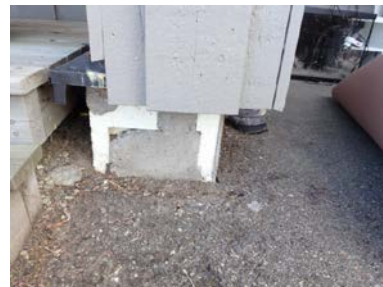
Støpt plate på mark. Utvendig er muren kledd med fasadeplater, noe som begrenser kontrollmuligheten mtp. riss eller sprekker.

Det er enkelte sprekker i plater på grunnmur. Disse bør tettes med masse egnet til formålet for å hindre frostskafer. Åpen isopor ved inngangspartiet bør tildekkes.
