Tilstandsrapport

Leilighet

Storestraumen 299, 5212 SØFTELAND

Oppdragsnr.: 15943-2139

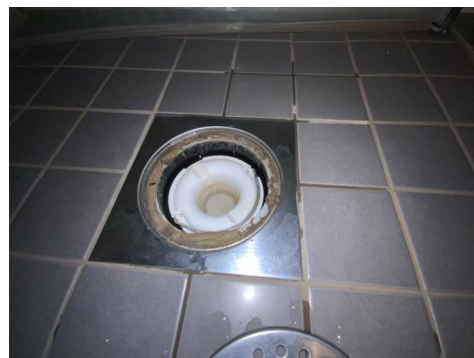
! TG 0 Sluk, membran og tettesjikt

Klemring og membran er synlig i plastsluk.

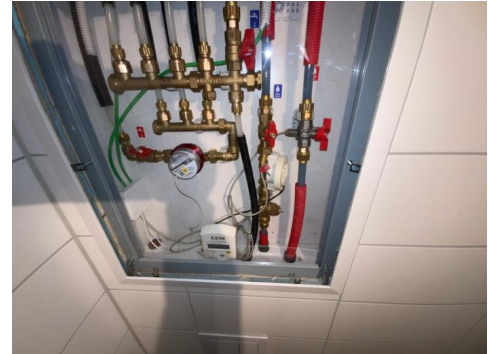
! TG 0 Vannledninger

Vannledninger av rør-i-rør-utførelse.

Det ble ikke registrert lekkasje i rørfordelerskap. Rørfordelerskapet bør kontrolleres regelmessig.
