Myrdalsvegen 76, 5130 NYBORG

**Strøken og moderne 3-roms (2018)

Befaringsdato: 21.03.2025 Rapportdato: 31.03.2025 Oppdragsnr.: 20286-2209 Referansenummer: YW1213

### LEILIGHET I BOLIGBLOKK

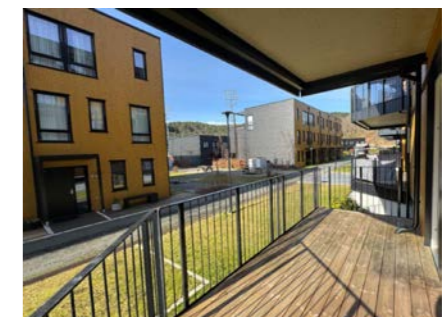
Vestvendt balkong på 9,3 m<sup>2</sup> med utgang fra stue/kjøkken. Balkongen er overbygd.  
Balkongen er oppført i betong og belagt med terrassebord.  
Rekkverk av lakkerte stålspiler.  
Rekkverk ble kontrollert, høyde var 1,01 m. Dagens rekkverkskrav er 1,00 m.

Balkongen har normal slitasje, alder tatt i betraktning.

Balkong med utgang fra stue/kjøkken.

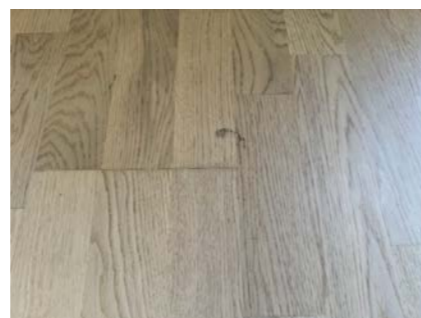
Slitasje/striper i parkettgulv i stue/kjøkken.

Parkettgulv bør slipes/behandles, ev. skiftes dersom striper/hakk er for dype.

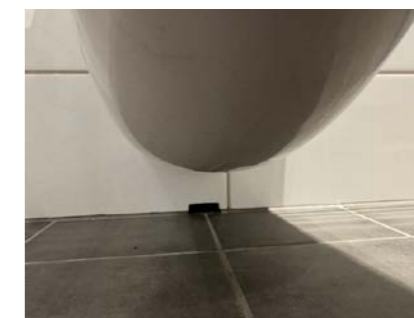
Drenshull under vegghengt toalett. Dersom det oppstår en lekkasje i kasse bak vegghengt toalett vil lekkasjevann bli synlig gjennom drenshull.

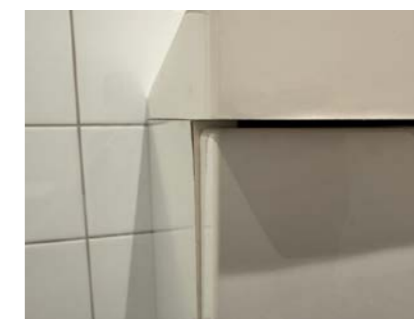
Vurdering av avvik: Det er påvist andre avvik: Det er noe svelling noen steder på baderomsinnredning.

Svelling på side av baderomsinnredning.

Baderomsinnredning med servant må lokal utbedres, ev. skiftes for å lukke avviket.

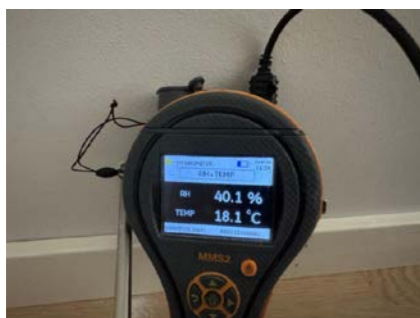
Hulltaking er foretatt i bod/teknisk rom. Relativ luftfuktighet ble målt med lang probe. Den viste relativ luftfuktighet på 40,1 % ved en temperatur på 18,1 grader.

Relativ luftfuktighet under 60 % anses å være tørt.  
Relativ luftfuktighet mellom 60-74 % er akseptabelt.  
Relativ luftfuktighet mellom 75-85 % anses å være fuktig.  
Relativ luftfuktighet mellom 86,5-100 % anses å være meget fuktig.  
Relativ luftfuktighet på 100% anses å være vått.

Måling av relativ luftfuktighet.

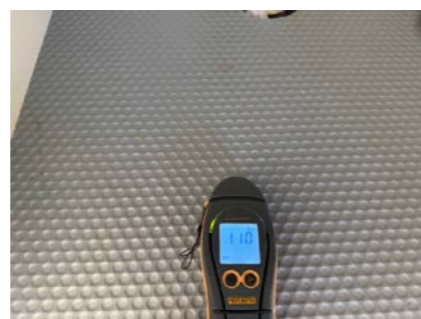
Ingen forhøyede fuktverdier ble registrert i kjøkkenbenken.

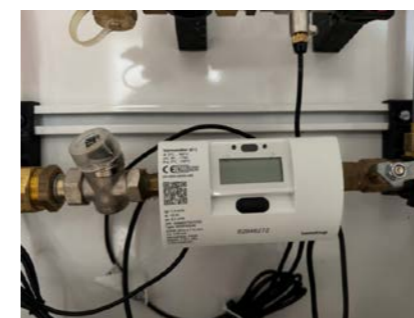
Ingen tegn til fukt/kondens i rør i rør skap. Rør i rør skap bør sjekkes for ev. lekkasje 2 ganger årlig.

Forbruksmåler i rør i rør skap.

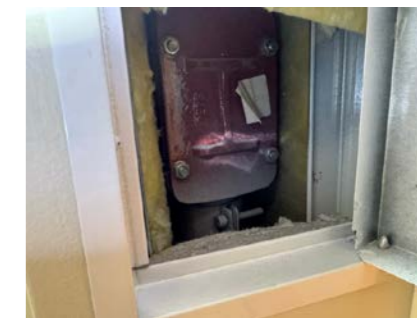
Tilstandsgrad er satt utifra alder. Hovedstamme/avløpsrør er skjult og tilstandsvurdering må utføres av spesialfirma.

Stakeluke på soverom.

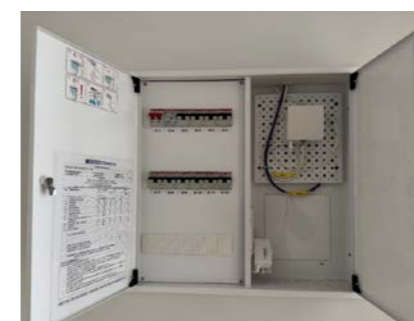
El.anlegg er fra 2018 og samsvarserklæring foreligger. Det skal derfor ikke være nødvendig med utvidet el.kontroll enda. Forskrift om elektrisk lavspenningsanlegg anbefaler at det blir foretatt regelmessig ettersyn av det elektriske anlegget hvert tiende år.

Sikringsskap i bod/teknisk rom.
