# Tilstandsrapport

Boligbygg med flere boenheter

Lofotgata 5 , 6510 KRISTIANSUND N

Rapportdato: 06.01.2026

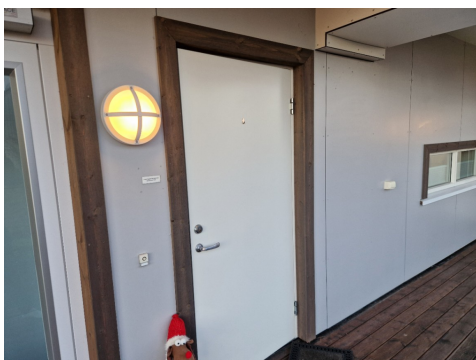
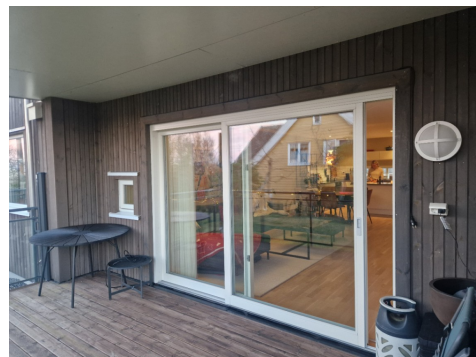
### TG 1 Dører

Leiligheten har en malt ytterdør. Fra stuen er det en heveskyvedør i malt treverk.

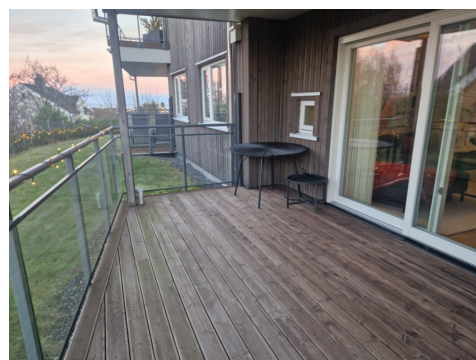
### TG 1 Balkonger, terrasser og rom under balkonger

Leiligheten har etablert en veranda på en side av fasaden. Verandaen er oppført av terrassebord med glass-rekkverk.

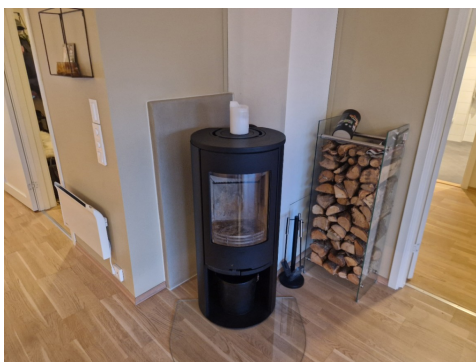
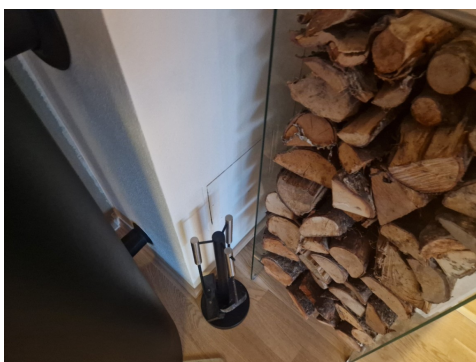
### TG 1 Pipe og ildsted

Leiligheten er utført med en elementpipe med pusset overflate. I stuen er det montert en vedovn.

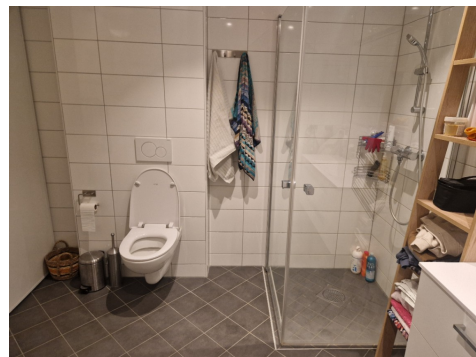
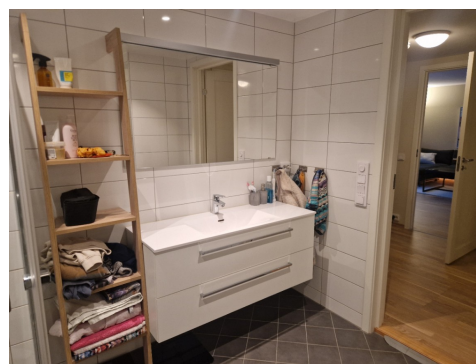
#### Generell

Badet er fra byggeår. Det er ikke fremlagt dokumentasjon på arbeidene som er utført på våtrommet.  
Gulvet er belagt med flis med elektriske varmekabler. Veggene er kledd med flis. Det innvendige taket er lagt med malte gipsplater.  
Badet har en hvit baderomsinnredning av glatte skuffer. Den heldekkende servantplater er utstyrt med ett armatur. Over er det hengt et speil med belysning.

- Veggmontert toalett
- Veggmontert dusj
- Opplegg for vaskemaskin
- Varmtvannsbereider
- Rør i rørskap

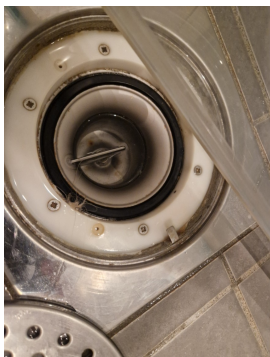
### ! TG 2 Sanitærutstyr og innredning

Badet har en hvit baderomsinnredning av glatte skuffer. Den heldekkende servantplater er utstyrt med ett armatur. Over er det hengt et speil med belysning.

Utstyret er ikke funksjons-testet.

- Det er ikke påvist tilfredsstillende løsning for å synliggjøre lekkasje fra innebygget susterne.

- Det må gjøres tiltak for å lukke avviket.
- Uten dreneringsløsning/lekkasjesikring kan lekkasjer pågå over lang tid uten å bli oppdaget. Dette kan føre til omfattende fuktskader i omkringliggende byggematerialer.

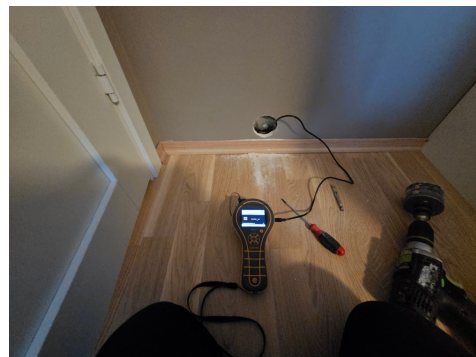
### ! TG 0 Tilliggende konstruksjoner våtrom

Hulltaking er foretatt og ingen unormale forhold er avdekt. Hulltaking er en stikk kontroll ett sted. Kontrollen kan ikke utelate fuktskader andre steder i rommet.

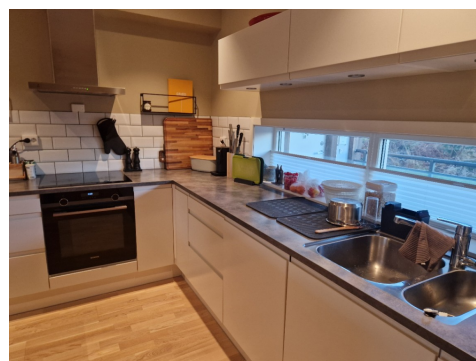
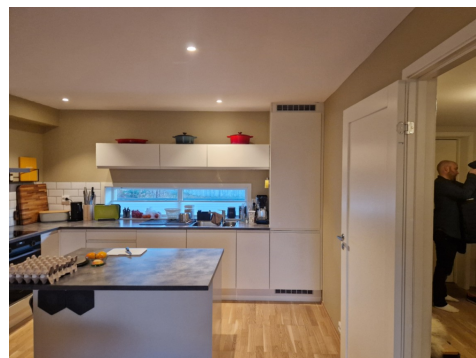
### ! TG 1 Overflater og innredning

Gulvet er belagt med parkett. Veggene er kledd med malte gipsplater. Det innvendige taket er lagt med malte gipsplater. Det er en hvit HTH kjøkkeninnredning som går over 2 vegger i en «L»-form med en kjøkkenøy. Innredningen er av skuffer og skap med glatte fronter. Kjøkkenet har en laminat benkeplate med en nedfelt platetopp og vask av stål. Kjøkkenet er utstyrt med integrert kjøle/fryseskap, stekeovn og oppvaskmaskin.
