Furnesvegen 13, 2317 HAMAR

Stor, lys og innbydende 3-roms selveierleilighet med god og moderne standard. Solrik syvendt terrasse på 25m². P-plass!

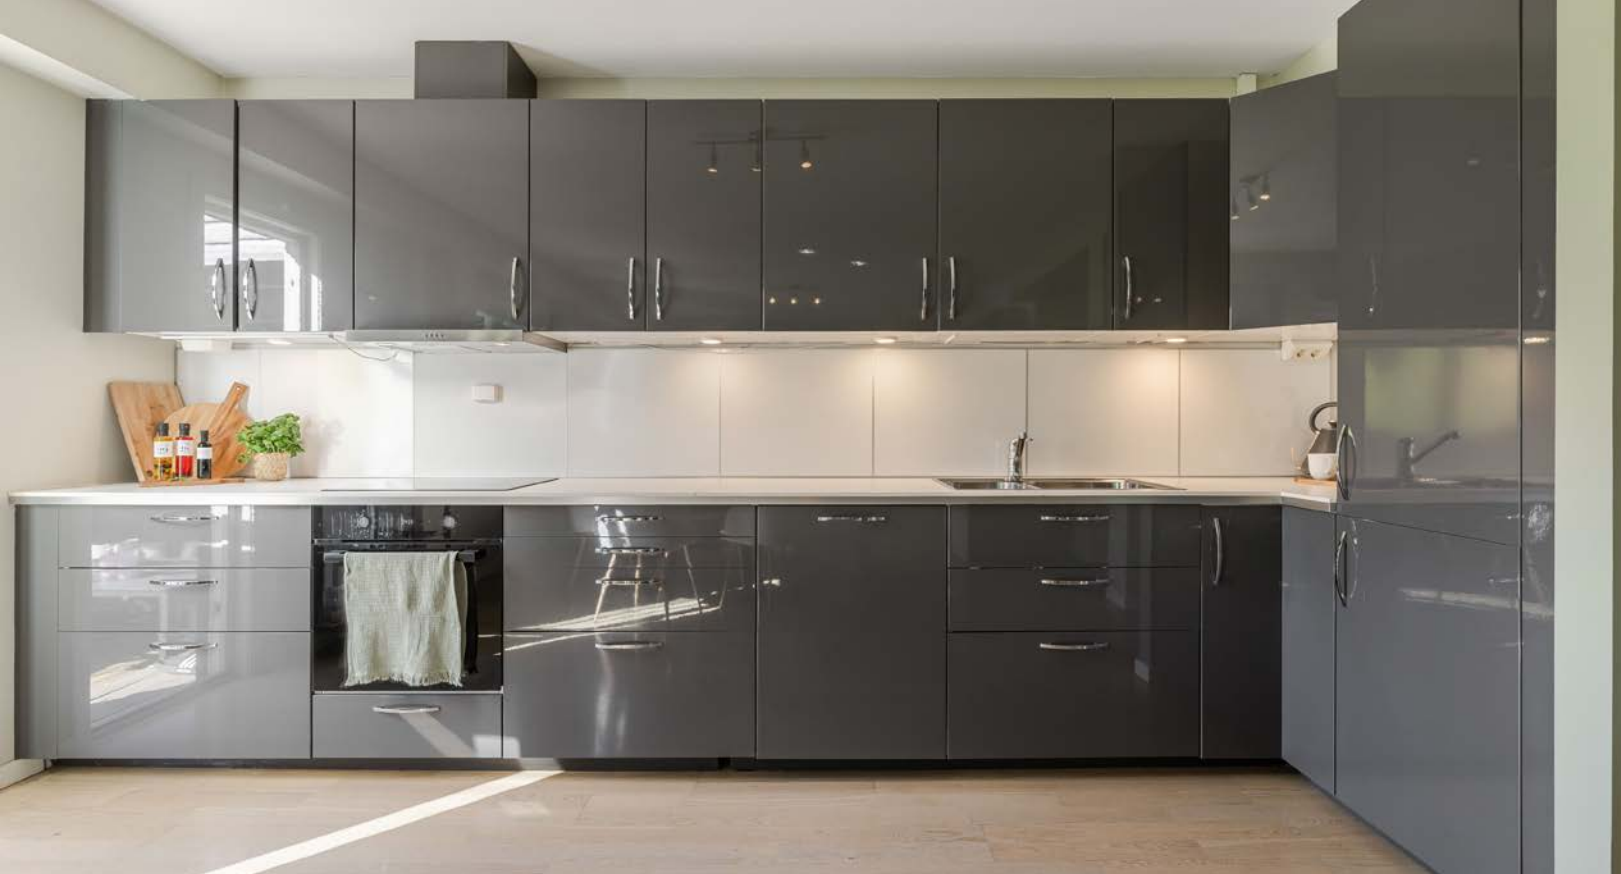
Moderne Ikea-kjøkken fra 2014 med god skap- og benkeplass. Kjøkkenet er fullt utstyrt med integrerte hvitevarer som medfølger i handelen. Det er også montert komfyrvakt og lekkasjestopper.

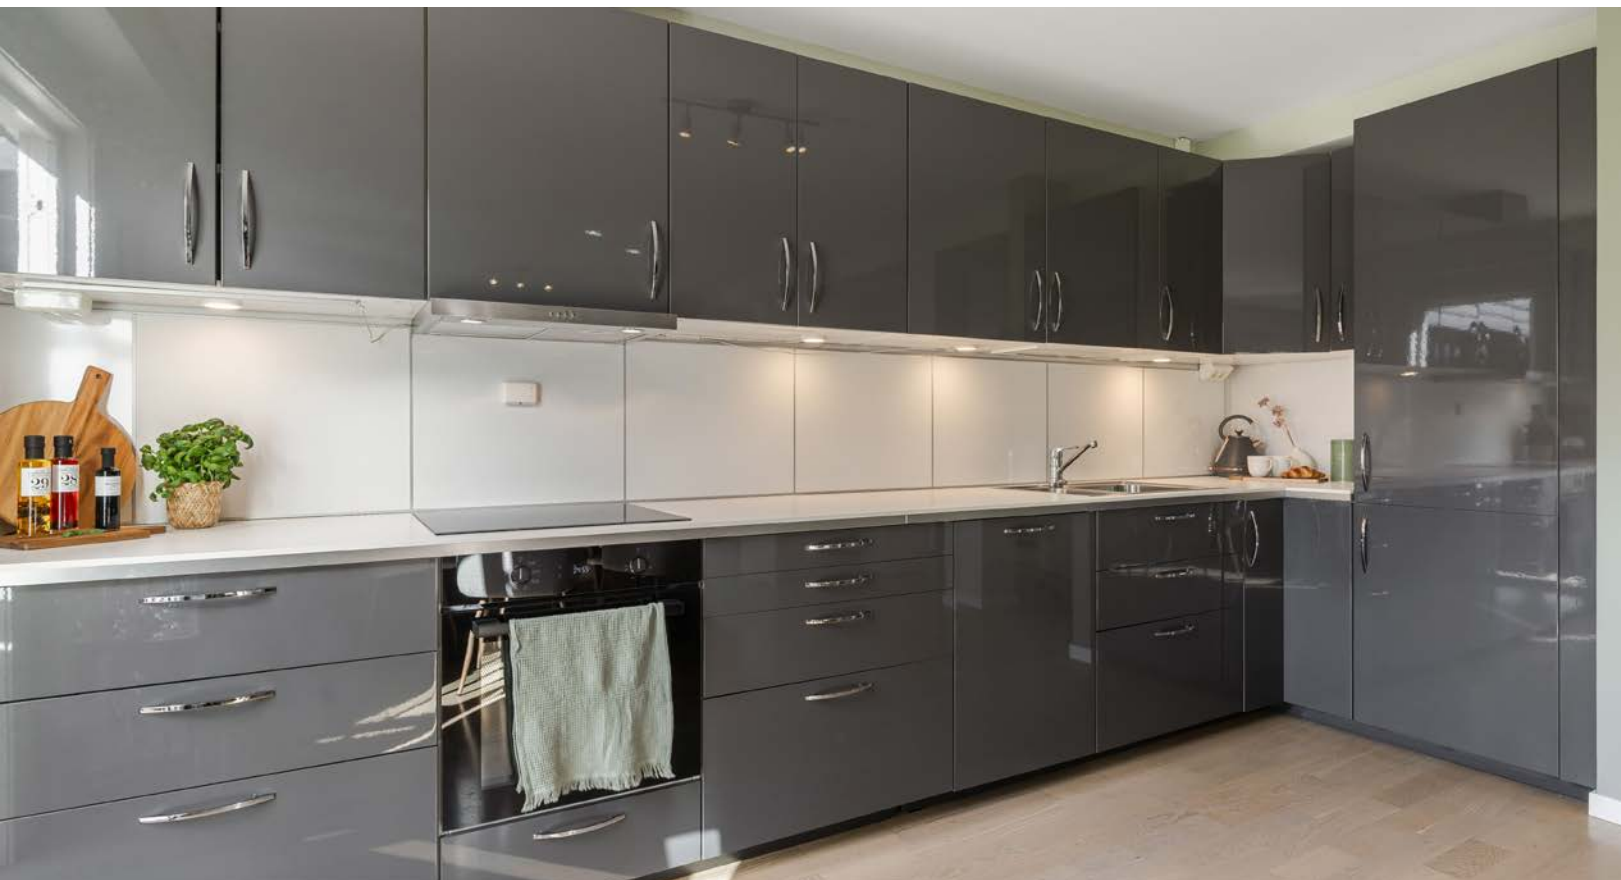
Innredningen har grå glatte fronter og laminert benkeplate med nedfelt oppvasskum. Praktisk med lyse plater i benkeryggen og belysning under overskapene.

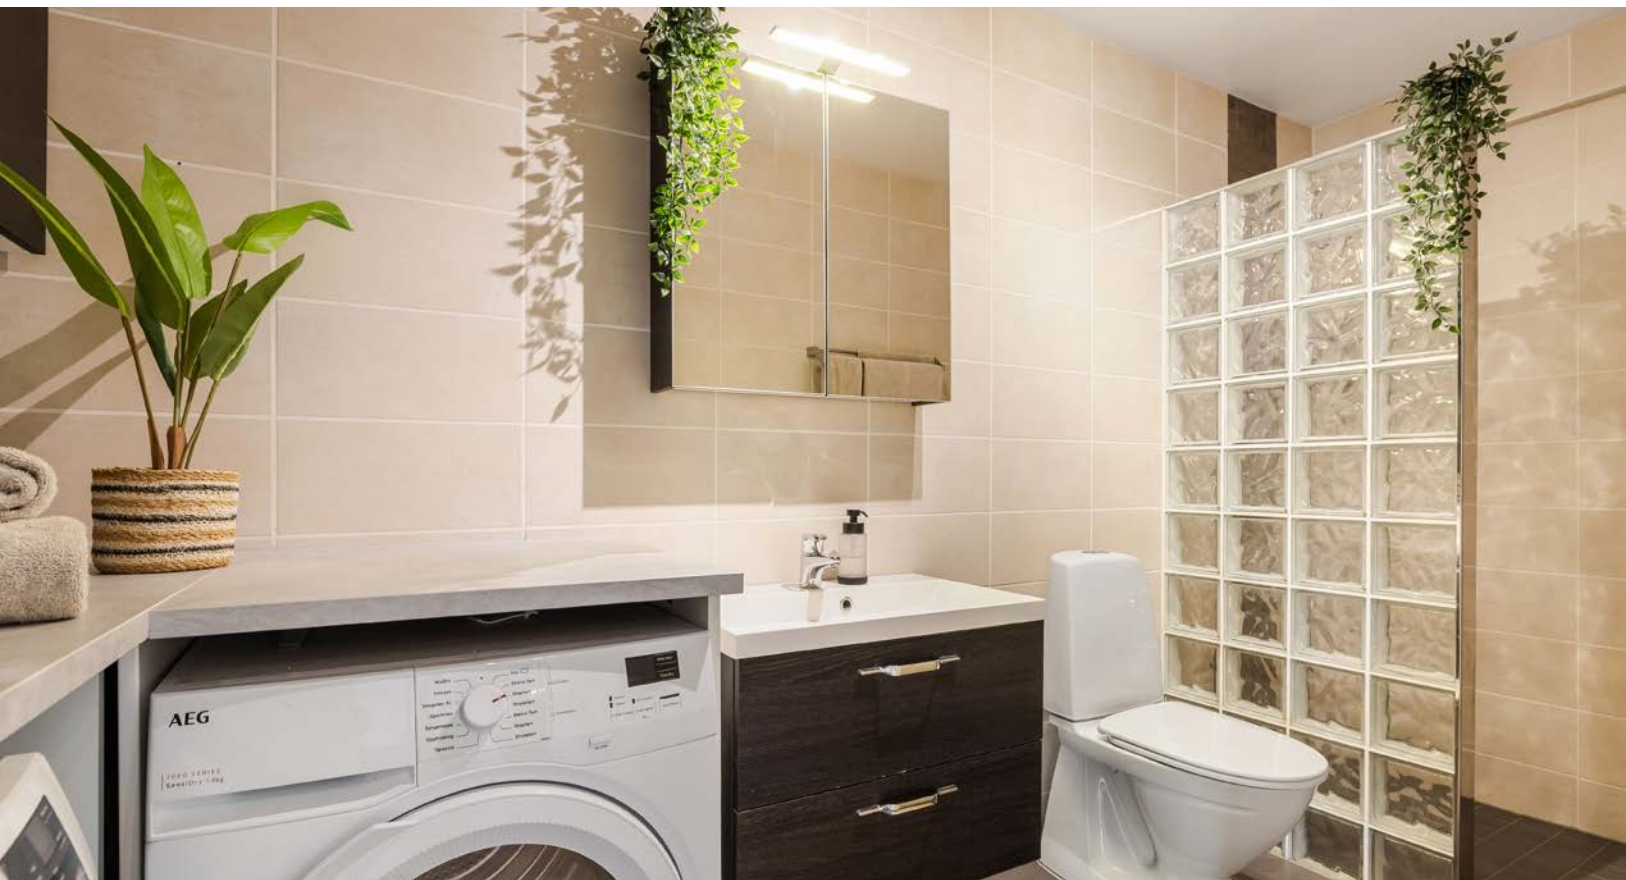
Leiligheten har et lyst og pent badrom fra 2015 som ble oppgradert i 2020. Badrommet har tidløse fliser på gulv og vegger, deilig gulvvarme og elektrisk fuktstyrt vifte.

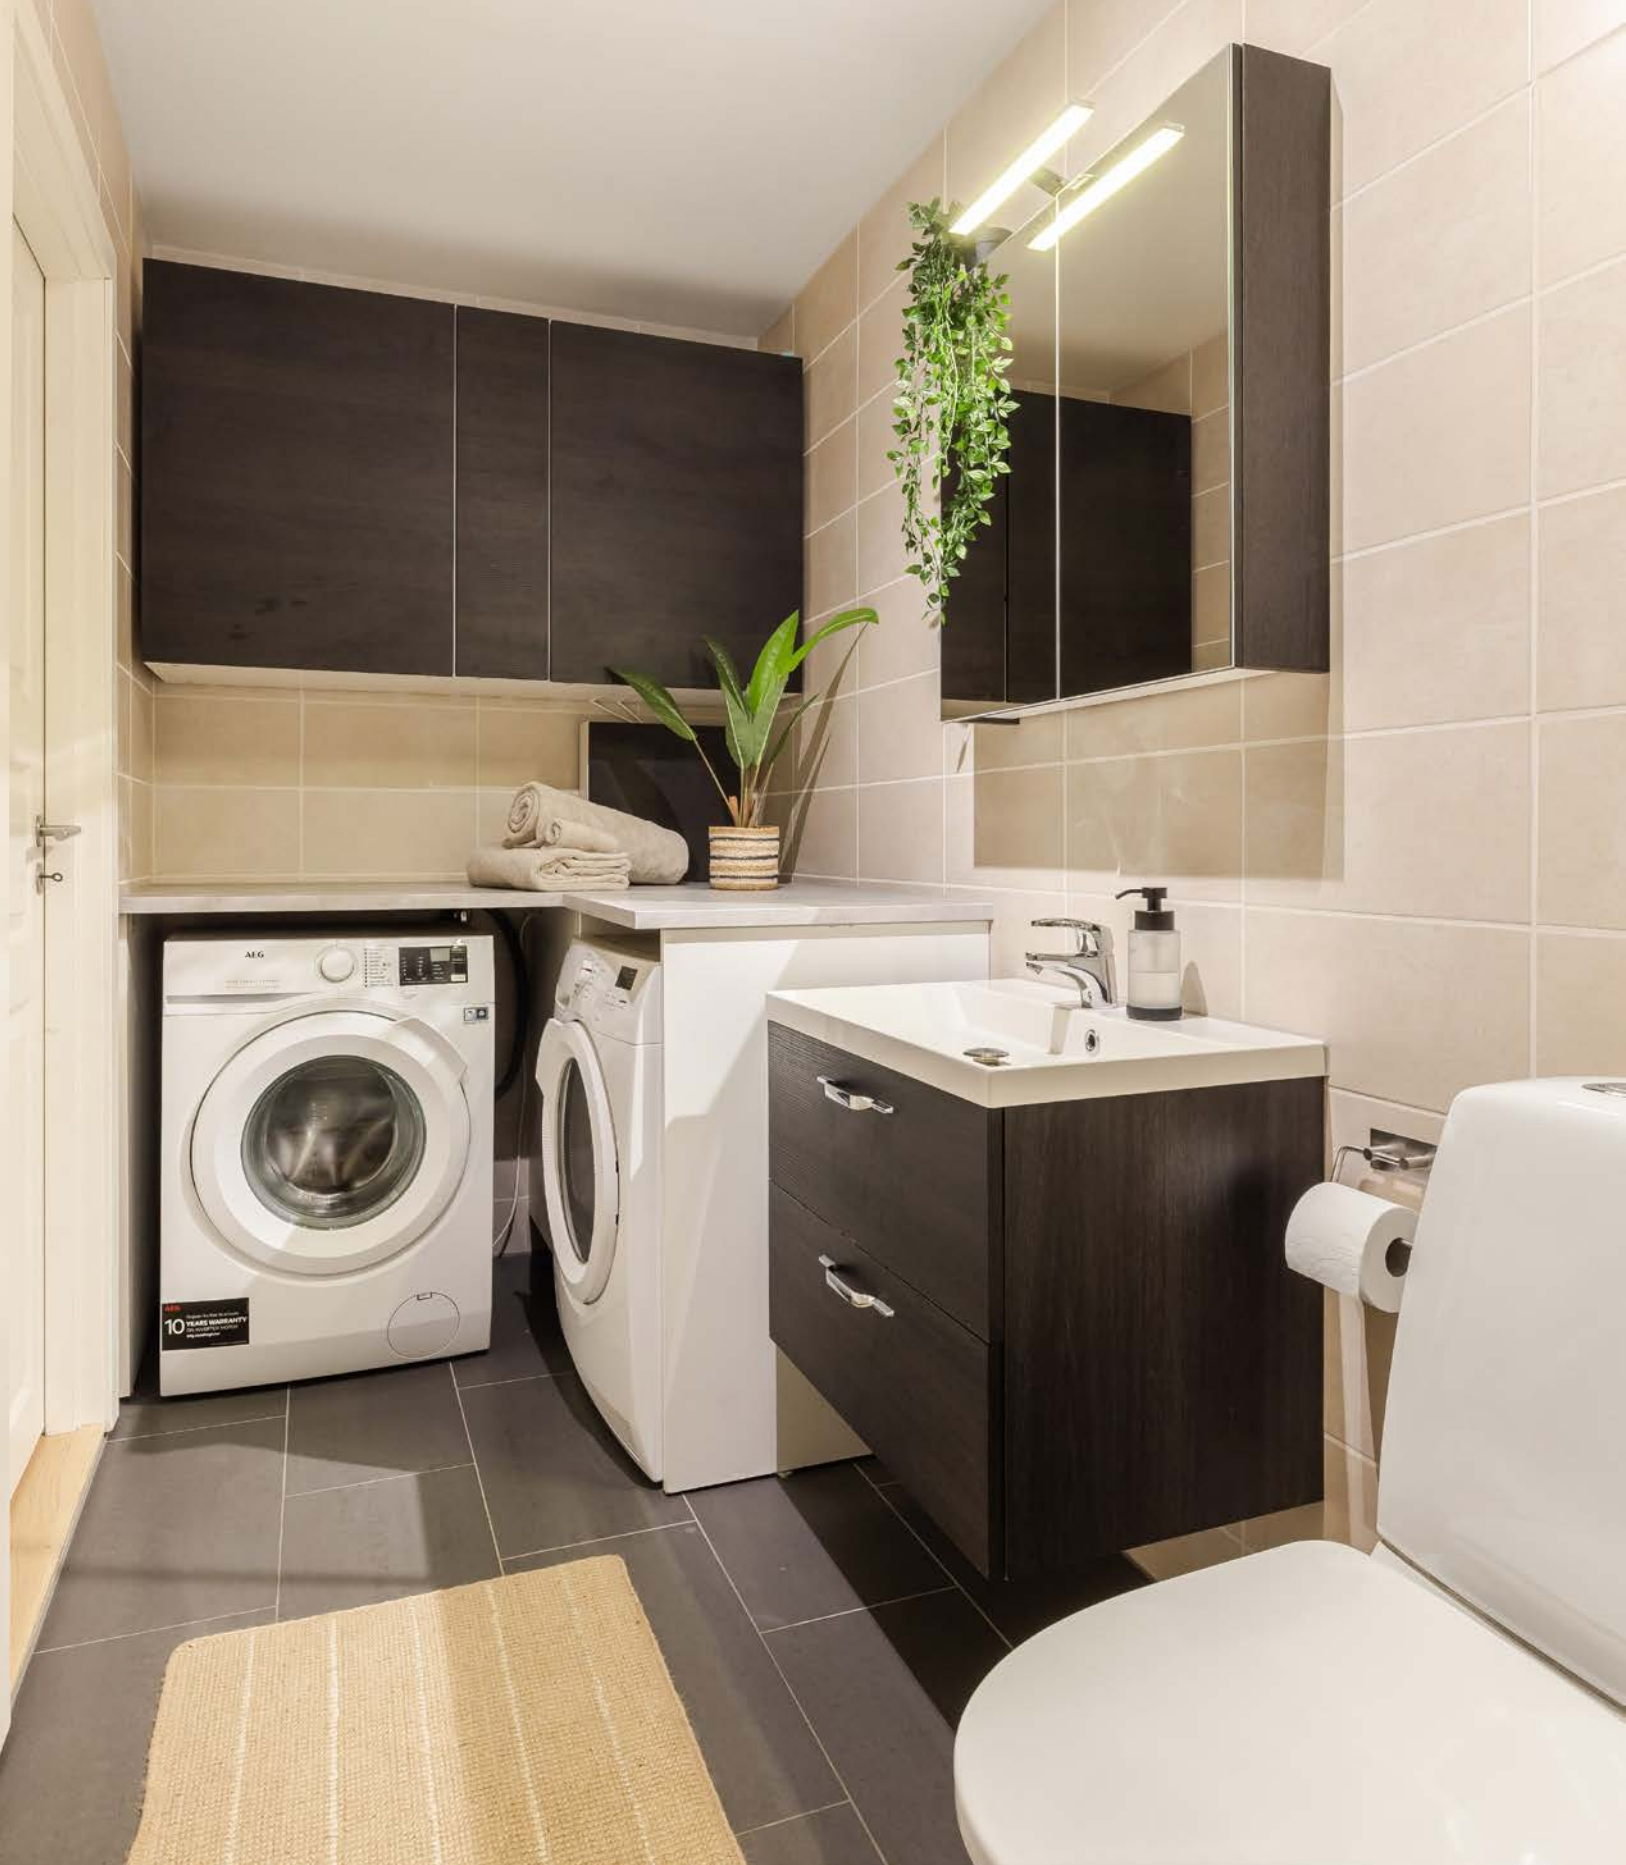
Moderne baderomsinnredning med skuffer og heldekkende servant, speilskap med belysning over. I hjørnet er det en praktisk vaskerom-sone med plass og opplegg for både vaskemaskin og tørketrommel under benkeplate.

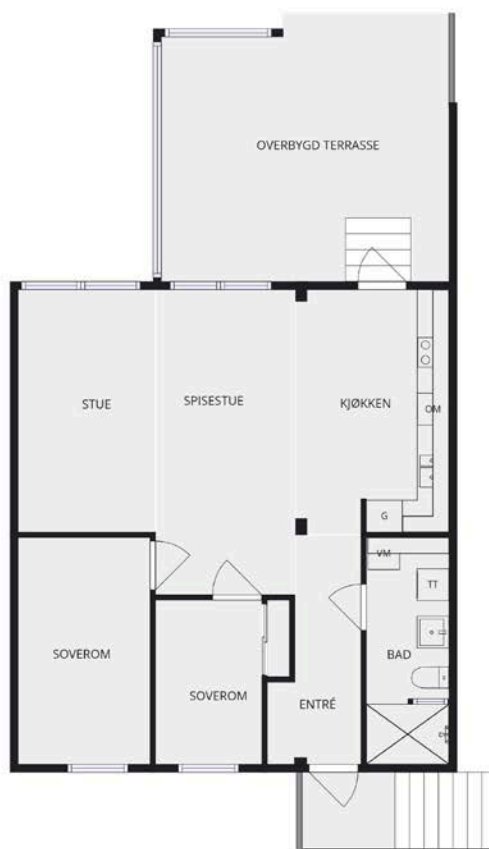
Plantegningen er en ikke målbar illustrasjon og avvik kan forekomme.

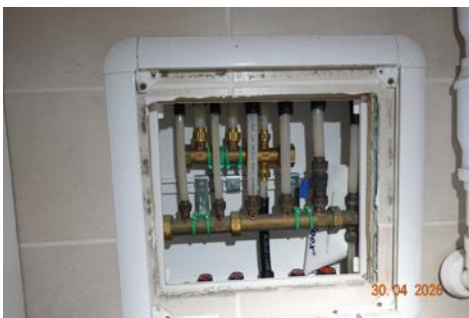
- Det må monteres tettemuffer i enden av varerørene.
Rørkursene på rør-i-rør systemet bør merkes for å sikre korrekt identifisering og vedlikehold av rørsystemet. Manglende merking kan føre til unødvendig tidsbruk ved reparasjoner og økt risiko for feil håndtering, noe som kan forverre eventuelle skader.
